草堂河流域煤系地层主要环境地质问题研究

伏永朋, 李明, 李 达, 吴吉民

(武汉地质矿产研究所, 湖北 武汉 430023)

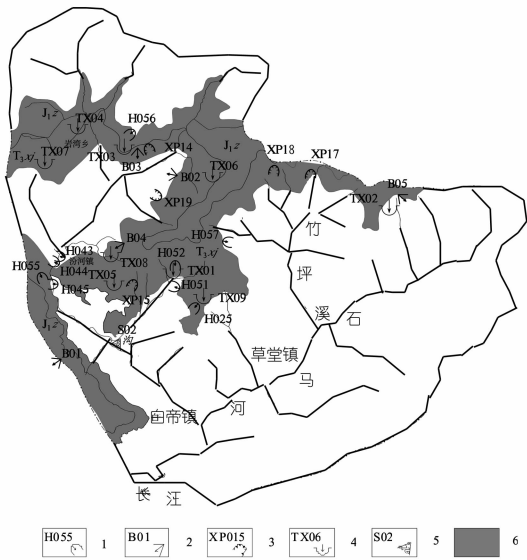
图 1 草堂河煤系地层地质灾害分布

根据实地调查,流域内煤系地层主要环境地质问题有滑坡、崩塌、不稳定斜坡和采空塌陷等不良地质现象。其中滑坡 9 处、崩塌 4 处、不稳定斜坡 5 处、地面塌陷 9 处(如图 1 所示)。

流域煤系地层内发育的滑坡,首先受构造作用影响,滑坡体均位于背斜或向斜一翼;其次受地层岩性影响,主要表现为滑坡体方量大且皆为土质滑坡,均沿土岩接触面发生滑动。滑坡体的发生主要受两个因素的影响:① 滑坡滑向与河流走向近垂直(如图 1 中的 H043、H044、H045 及 H055 号滑坡体),② 采煤活动(H051、H052、H056 及 H057 号滑坡体),多与塌陷相伴生。由于采煤活动的继续及外在地质条件没有得到根本性改善,滑坡体至今仍在活动。

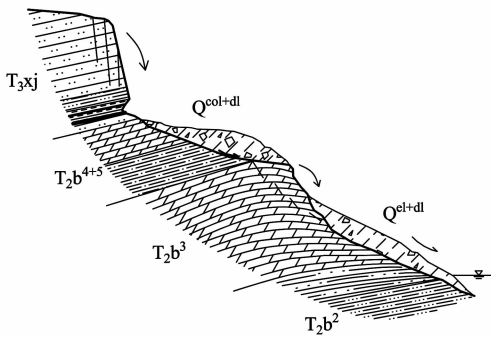
图 2 煤系地层崩塌产生示意

经分析流域地质灾害主要遵循地表变形-崩塌/滑坡-斜坡堆积-斜坡变形-滑坡/泥石流(如图 1 中 S02 泥石流)这一递进式破坏模式发展, 如图 2 所示。
