# 川江航道整治建筑物损毁原因及维修对策研究

张文江, 曾 涛, 马 李 伟

(长江重庆航运工程勘察设计院, 重庆 401147)

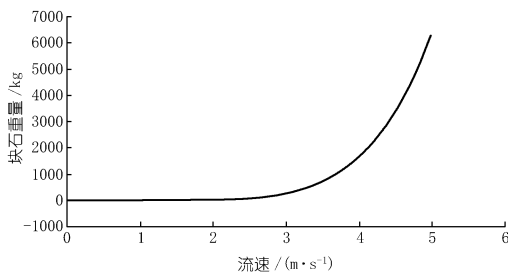
图 1 块石重量与起动流速关系

从图 1 可以看出, 当筑坝块石重量超过 300 kg 时, 重量的增加对起动流速的影响明显减小。单纯的考虑增加筑坝块石重量来解决稳定性问题是不可取的。这也正解释了为什么早年修筑的抛石坝会经常损毁。因此, 在坝体维修过程中, 要加强坝体表面筑坝材料的结构强度, 减小坝体再次损毁的概率。

根据调查资料, 川江筑坝滩险一般流速在 2~3 m/s, 汛期局部滩险流速可达 4 m/s 以上, 按图 1 中要求, 补坝块石理论重量超过 1 000 kg, 理论粒径达到 6 m, 并且这样的块石在开采、运输和抛投施工上也存在一定的困难。

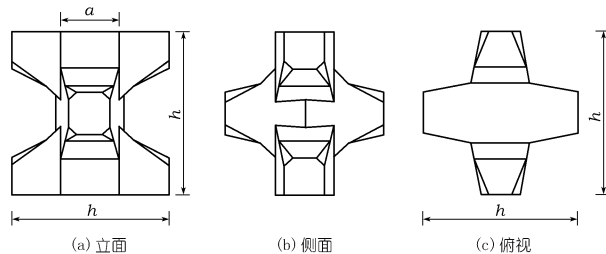
图2 扭王字块结构

川江风簸碛坝体采用了扭王字块护面结构,根据

后期运行观测结果,坝体整体状况良好,未出现明显的损坏。扭王字块利用其特有的异形结构,增加的块体与块体之间的咬合力,当水流冲击或推移质撞击局部块体时,整个结构通过咬合作用来分担外力,使坝体整体稳定性大大提高。

结合近年川江坝体维修设计及维护观测资料,钢筋混凝土坝面、扭王字块、钢丝石笼等新型结构在坝体维修中维修效果良好,由于铰链排护底结构难以适应川江流急石撞的水沙环境,还有待进一步对其结构形式进行研究。扭王字块结构脱模困难易损坏,在运输和施工过程中吊装容易引起边棱破坏,连接钢筋易腐

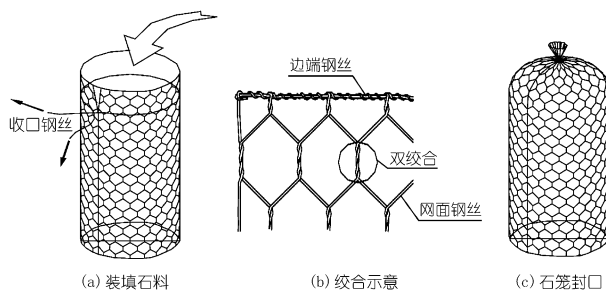
图3 钢丝石笼结构

(2) 钢丝石笼结构。钢丝石笼结构主要是为了解决单个块体重量过小,不能满足局部流速过大对块石粒径的要求而设计出的一种新型结构,通常应用于坝体受水流顶冲激烈部位,如坝头、坝根、背水坡等。钢丝石笼具有变形适应能力强,施工速度快,材料要求低,不宜坍塌滑落等特点<sup>[10]</sup>。其结构如图3所示。

钢丝石笼在川江坝体维修中应用较多,从其使用效果来看,石笼体较大不易被水流冲走,且钢丝石笼本身均有一定的变形能力,对地形适应能力强,着力范围大,稳定性较好。

蚀,这些问题都会影响其结构强度和整体稳定性。钢丝石笼在添装、抛投过程中会造成部分石块破碎,影响填充质量,投入使用后钢丝石笼易钩挂漂浮物,影响江河景观等。

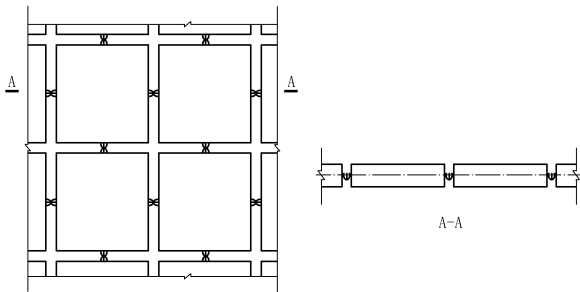
图4 铰链排体结构示意图

护底结构多见于长江中下游航道整治工程,长江上游金钟碛上丁坝进行铰链排护底试验<sup>[4]</sup>,结构如图4所示。从工程实施后运行情况来看,经过一个洪水期后,排体损毁比较严重,主要是川江水流流速大,推移质撞击严重,引起排体破坏。从试验情况来看,目前几种常见铰链排结构在结构强度方面存在一定的弊端,不适合在川江大规模推广使用。
