## 玉树 7.1 级地震学校建筑震害分析

**摘要:**2010年4月14日青海省玉树县发生了 $M_s$ 7.1级地震,造成了大量学校建筑的严重破坏甚至倒塌。通过对玉树地震学校建筑震害的调研,进行了不同类别建筑结构震害指数与破坏机理的研究。研究表明,震害指数由低到高的结构依次为混凝土框架结构、实心砖混结构、砖木结构、空心砖混结构和土木结构。混凝土框架结构要严格按照强柱弱梁的抗震概念进行设计,加强填充墙与框架柱的连接;实心砖混结构、空心砖混结构应设置构造柱、圈梁、预制楼板拉结筋,增强房屋抗倒塌能力;空心砖混结构还要在砌块内腔配置足量的钢筋,提高砂浆强度;土木结构、砖木结构应从建筑材料、构造措施等方面予以加强。要研究适合当地特色的新型结构抗震体系,提高结构的抗震性能。

## Seismic damage analysis of school buildings in Yushu $M_s$ 7.1 earthquake

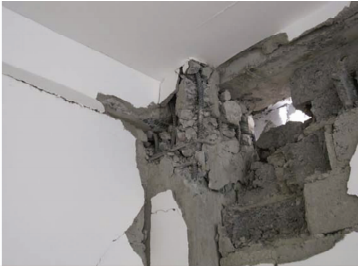
本次地震中,框架结构震害相对较轻。主要震害表现为:框架结构底层柱端主筋被压曲,混凝土被压碎(图1);填充墙装饰面层脱落、墙身开裂、局部或整体倒塌(图2、图3)。

图1 房屋未按强柱弱梁的抗震概念进行抗震设计,实际轴压比超限。这样往往形成薄弱层,大震下弹塑性变形过大,形成楼层屈服机制,从而造成框架柱端压溃,底层框架柱柱端最易发生破坏<sup>[6]</sup>,仿真结果再次证明地震作用下结构的薄弱环节是底层<sup>[7]</sup>。柱两端及梁柱核心区箍筋均未加密,故对混凝土的约束很差,大震下形成柱顶、柱底的剪切、剪压、压屈、弯剪及塑性铰等构件破坏现象,造成柱头主筋压曲,混凝土被压碎;楼板的增强作用和梁端配筋过大,造成“强梁弱柱”型破坏。玉树地区混凝土框架结构填充墙多采用小型空心砌块或灰砂砖砌筑。由于砌块材料抗剪强度较低,变形能力小<sup>[8]</sup>,墙体施工质量差,砂浆强度等级过低,灰缝不饱满,往复水平地震作用在墙体内部产生的应力超过了砌块或灰缝的抗拉或抗剪强度,墙体出现严重的斜裂缝、“X”形裂缝;在填充墙和框架柱之间没有设置水平拉筋或其它构造措施,导致填充墙发生了局部或整体倒塌(图2、图3)。

图1 框架柱头主筋压曲混凝土压碎  
Fig.1 Concrete crushing and main bar buckling of column head in framework

(1) 框架结构的抗震性能表现较好,若能保证设计和施工质量,框架结构可以实现预期的抗震设防目标。框架结构的破坏集中在柱端、填充墙,应严格按强柱弱梁的抗震概念进行设计,控制轴压比,柱端、梁柱节点核心区箍筋加密,设置水平拉筋加强填充墙与框架柱的连接。

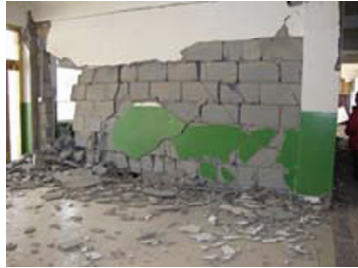
图2 填充墙开裂严重局部倒塌  
Fig.2 Severe cracking and local collapse of filled wall

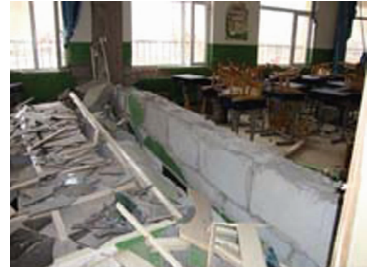
图3 填充墙整片倒塌  
Fig.3 Entirety collapse of filled wall

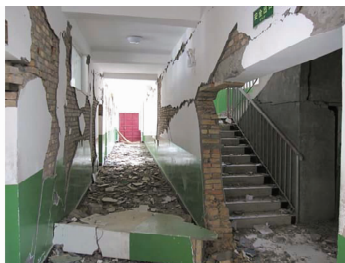
对实心砖混结构震害调查发现,将近一半的房屋震害为中等或严重破坏。其中低层实心砖混结构房屋震害轻,多层实心砖混房屋破坏严重,底层破坏最为严重。主要震害表现为:墙角、墙垛以及山墙呈严重的斜裂缝、“X”形裂缝,开裂处的砌块被剪断(图4);墙体装饰面层脱落、墙体开裂、局部倒塌(图5);窗间墙劈裂、剪压破碎(图6)。

图5 房屋内纵墙局部倒塌  
Fig.5 Local collapse of interior longitudinal wall

(2) 实心砖砌体结构的抗震性能需要严格的施工质量和构造措施给予保证,包括合理的设置钢筋混凝

土构造柱和圈梁、预制楼板的有效拉结和搁置长度、或增设现浇叠合层等,最好采用现浇板,提高房屋的空间刚度和整体性,否则这种结构极易在地震中发生破坏。

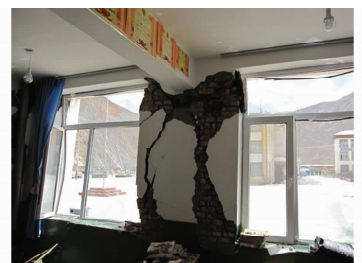
图6 窗间承重墙开裂  
Fig.6 Crack of load-bearing wall pier

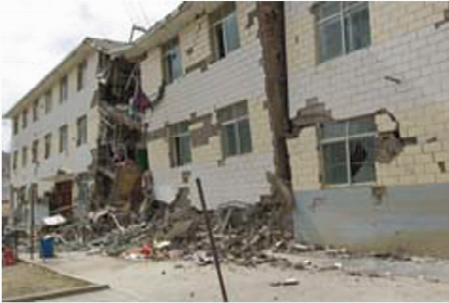
空心砖混结构主要是采用小型空心砌块砖墙和预制楼板组成承重体系。此类结构在玉树县城较为普遍,玉树县城学校建筑中采用空心砖混结构的数量也很多,震害也非常严重,大量房屋震害为中等或严重破坏,有的甚至发生了毁坏,造成了惨重的人员伤亡。主要震害表现为:底层局部坍塌或全部倒塌(图7、图8);楼梯承重墙破坏或楼梯坍塌(图9),窗间墙呈“X”形裂缝,砌块劈裂、剪压破碎(图10)。

图 7 3 层宿舍底层坍塌

Fig. 7 First floor's collapse of a 3-storey dormitory

空心砖砌块材料本身的抗拉、抗剪强度较低,小砌块空心砖标准尺寸为 390 mm × 190 mm × 190 mm,空心率大于 30%。由于砌块之间水平灰缝的砂浆结合面小,竖缝的砂浆饱满度差,因此整片墙体的整强度极低、整体性极差,在地震往复荷载作用下极易发生剪切破坏,墙体开裂甚至倒塌。空心砖混结构的房屋大多采用预制空心楼屋盖,简单拼装,预制板浮搁在墙上或梁的挑耳上,完全没有考虑预制板之间的连接构造和共同受力,也没有考虑预制板与支撑结构之间的连接和整体作用。结构形式组成简单,结构体系单薄,抗震鲁棒性很差,地震时往往造成墙体先破坏倒塌,随后楼屋盖解体坠落,是典型的积木式拼装结构。空心砖混结构未设置圈梁、芯柱或构造柱,结构的整体性和抗倒塌能力严重不足,是大震下房屋严重破坏和倒塌的最主要原因<sup>[10-11]</sup>。设置了芯柱—构造柱—圈梁等抗震措施以后,在地震反应中基本克服了砌体结构脆性破坏的点,符合结构抗震设计中概念设计和延性设计思想的要求,能够有效地提高砌体的抗震能力<sup>[10,12]</sup>,对于结构在地震中保持整体性,避免发生整体倒塌具有非常重要的作用,特别是构造柱的作用尤为重要。对于多层砌体结构房屋,由于底层的地震剪力较大,因此底层也最易破坏(图7)。

(3)空心砖砌体结构是灾区特别普遍的房屋结构类型,抗震性能表现非常差。应设置混凝土芯柱或构造柱、圈梁加强房屋的整体性,保证预制板与支撑结构之间的有效连接,对薄弱连接处的砌块进行配筋、提高砂浆强度,严格控制门窗开洞尺寸,适当提高底层墙体的抗震能力。

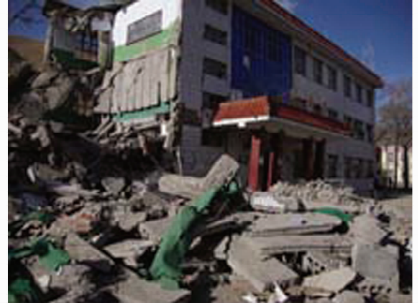
图 8 3 层电教楼局部倒塌(预制板)

Fig. 8 Local collapse of a 3-storey electrified education building( precast slab )

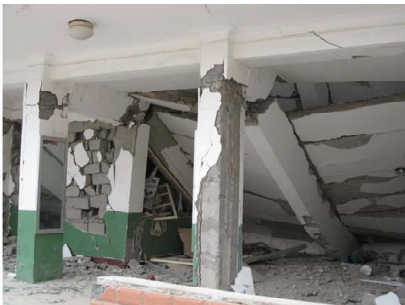
图 9 3 层教学楼楼梯破坏

Fig. 9 Destruction of stairs in a 3-storey teaching building

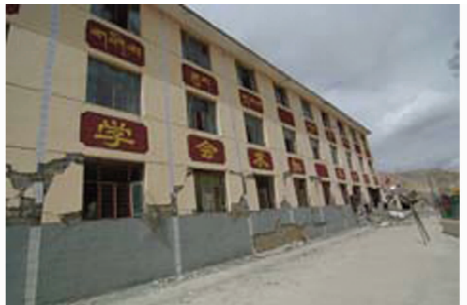
图 10 宿舍楼窗间墙破坏

Fig. 10 Destruction of wall pier of a dormitory building

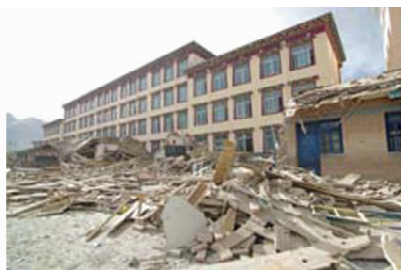
砖木结构是采用砖墙和木檩条组成承重体系,屋顶由木梁及苇席、草芥搭建。此类结构在玉树县城学校建筑中数量也很多,震害也比较严重,一半房屋震害为严重破坏或毁坏。主要震害表现为:粉碎性倒塌(图11);窗间墙呈“X”形裂缝、屋顶溜瓦普遍(图12);屋内吊顶坠落(图13)。

图 11 1层教学楼倒塌

Fig. 11 Collapse of an one-storey teaching building

砖木结构是砖砌墙体承重房屋,墙体支撑上部屋顶荷载并且起围护作用。这类结构未经过正规设计和施工,房屋开间较大,纵横抗震墙数量不足,窗间墙较窄,墙体的抗剪切能力不足。水平向地震作用下极易引起墙体开裂破坏。当地震平行与窗间墙作用时,窗间墙出现剪切型受力状态,故出现交叉状“X”形裂缝;当地震垂直于窗间墙作用时,如果窗间墙较窄,墙体出现平面外弯曲破坏或整体倒塌。屋顶瓦片是浮搁在檩条上的,没有任何固定措施,在地震作用下发生了溜瓦现象。部分砖木结构房屋墙体较厚,开间较小,施工质量相对较好,主体结构没有大的损坏,但由于吊顶与屋架没有可靠连接,造成了不同程度的破坏或脱落。

(4)砖木、土木结构在这次地震中大部分被毁坏,抗震性能极差。但由于此类结构房屋造价低、施工简单、可以就地取材,保温隔热效果较好,今后一段时期,一些地区还会大量采用。可以从建筑材料、构造措施等方面予以加强,适度提高结构的抗震性能。如:夯土墙中掺入麦秸、竹杆等以增强黏结力,提高强度;在结构中增加圈梁—木构造柱体系,在砌筑时纵横墙交接处、转角处用强度较高的材料进行拉结处理;控制房屋高度、开间与进深尺寸,研究出适合当地特色的新型结构抗震体系,增强房屋的整体性,提高结构的抗震性能。

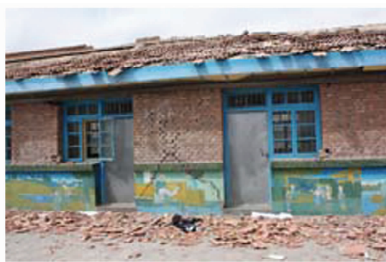
图 12 窗间墙破坏和屋顶溜瓦

Fig. 12 Wall pier destruction and tile drop

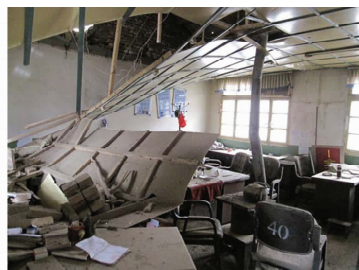
图 13 教学楼吊顶坠落

Fig. 13 Drop of teaching building's suspended ceiling

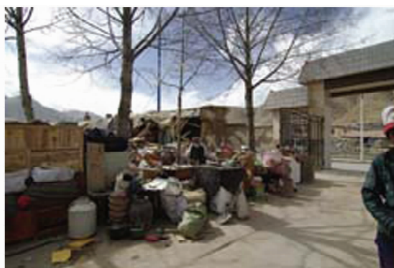
土木结构是采用干打垒、土坯墙和房梁组成承重体系,房梁直接搁置在墙上,屋顶由檩条及苇席、草芥等建成。此类结构在玉树县城学校建筑中数量也很多,震害相当严重,被调查的土木结构房屋绝大部分粉碎性倒塌,由于施救困难,造成了一定的人员伤亡。主要震害表现为:墙体先破坏倒塌,屋顶坠落,房屋局部或整体垮塌(图 14、图 15)。

图 14 1层家属楼纵墙倒塌

Fig. 14 Collapse of longitudinal wall of a one-storey family building

房屋开间大,纵横墙连接处缺乏有效的连接,纵墙变形约束较小,遭受地震时不能同时参与工作,纵墙提前倒塌造成房屋损坏。土木结构由于没有柱子,房梁、檩条直接搁置在土坯墙上,加之土坯墙先天粘结不牢靠,墙体的抗剪强度、变形能力和整体牢固性差,遭遇地震时造成墙倒屋塌。

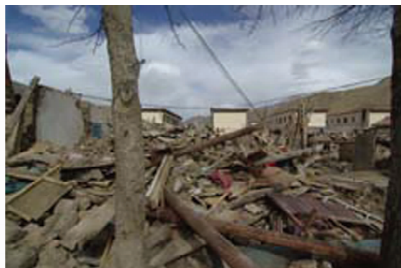
图 15 1层家属楼整体倒塌

Fig. 15 Entirety collapse of a one-storey family building
