从九江地震看我国村镇房屋抗震设防

郭永恒, 周 云, 吴从晓, 汤统壁, 聂一恒

Seismic fortification capability of rural buildings in China in view of Jiujiang earthquake

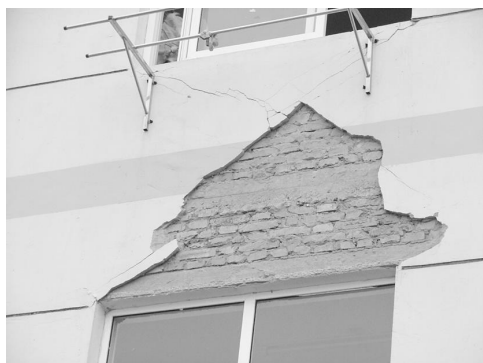
(1) 砌体结构墙体、框架结构填充墙开裂,裂缝主要形式为 X 形、八字形、水平向裂缝及竖向裂缝,尤其是在房屋的楼梯间、屋面局部突出部位、房屋转角部位等表现较为明显。图 1 至图 4 给出了该次地震与历史地震中相应震害形式的比较。

图 1 瑞昌市一中学生宿舍楼窗肚墙出现 X 裂缝(葛学礼)

Fig 1 X crack formed on a spandrel of students dormitory building of the First Middle School, Ruichang City

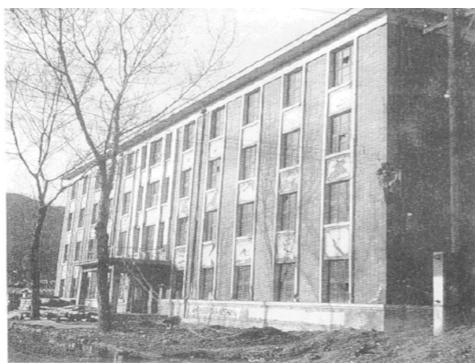
图 2 1976年唐山地震中建筑陶瓷厂办公楼窗肚墙出现 塑性铰 [2]

Fig 2 Plastic hinge formed on a spandrel of office building of a constructional ceramics factory in 1976 Tangshan earthquake

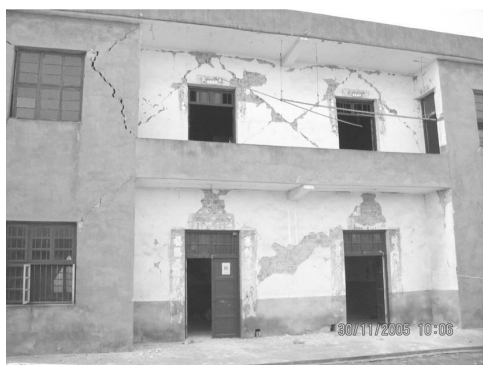
图 3 九江地震中民宅产生斜裂缝和 X 形裂缝

Fig 3 Diagonal and X cracks formed on brick wall of a private home in Jiujiang earthquake

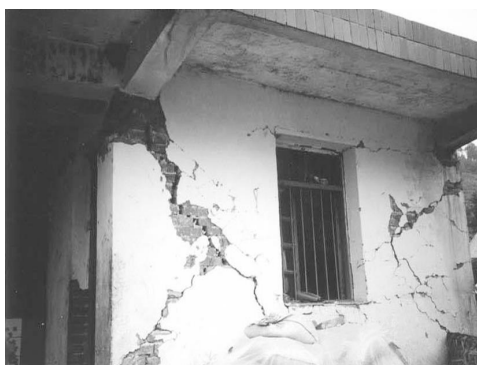
图 4 2003年云南大姚地震中砖墙房屋墙体严重开裂(葛学礼)

Fig 4 A badly cracked wall of a brick house in 2003 Dayao Yunnan earthquake

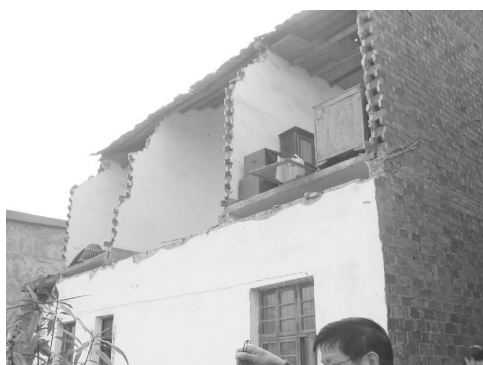
(2) 由于砌体结构强度、砌筑质量、纵横墙交接处咬槎不足等原因,造成房屋转角处沿竖向开裂分离、外纵墙外闪倒塌等现象。图 5 至图 6 为该次地震与 1976 年唐山地震中房屋外纵墙外闪倒塌的现象。

图 5 港口街镇洗心桥村一民宅 2层外纵墙外闪倒塌

Fig 5 Outward collapse of longitudinal periphery wall of a 2-storey private home in Xixinqiao Village Gangkoujie Town

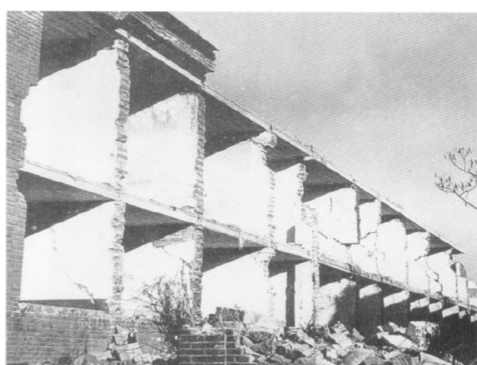
图 6 1976年唐山地震中铁路楼南侧纵墙开厢^[2]

Fig 6 Collapsed south longitudinal wall of a railway station building in 1976 Tangshan earthquake

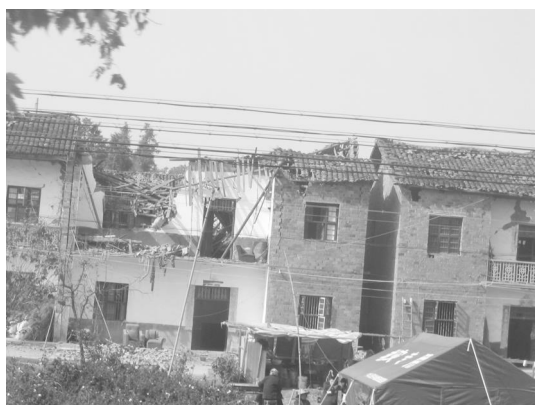
(3)因结构刚度与质量分布不均、结构局部突出等原因造成房屋出现局部倒塌。图 7为该次地震中房屋 2层木屋架屋顶倒塌,图 8为房屋 2层楼梯间发生倒塌的现象。

图 7 房屋 2层木屋架屋顶倒塌

Fig 7 Collapsed woodwork roof of a 2 story house

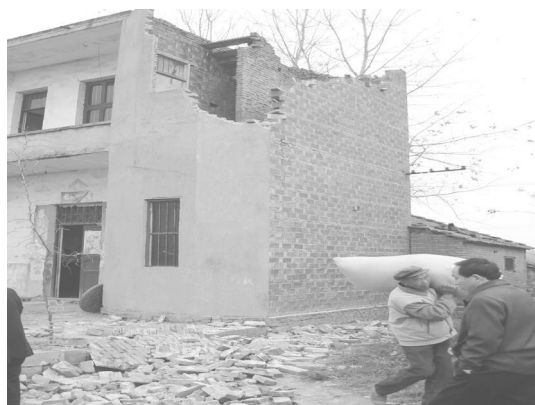
图 8 房屋 2层楼梯间倒塌

Fig 8 Collapsed second floor stairwell of a farmer house
