试验研究

# 钢板表面网状裂纹形貌特征及来源分析

**摘要:**为找出裂纹来源,解决钢板表面裂纹问题,对SM490A、AH32及E级船板等钢板表面的网状裂纹形貌特征进行分析,并对其周围组织进行电镜、能谱分析及金相分析,结果表明,裂纹底部除存在Fe、Ca、Al的氧化物(保护渣成分)外,还存在氧化物圆点、Cu质点;裂纹近表面一侧有明显的脱碳区,带状组织不明显,而裂纹另一侧呈现明显的带状组织形貌;裂纹周围组织中存在大量的二次氧化颗粒。认为裂纹不是在轧制过程中产生的,是铸坯中就存在。通过制定严格的结晶器使用管理规定,改善保护渣及钢水质量、热装制度等,彻底消除了该类缺陷。

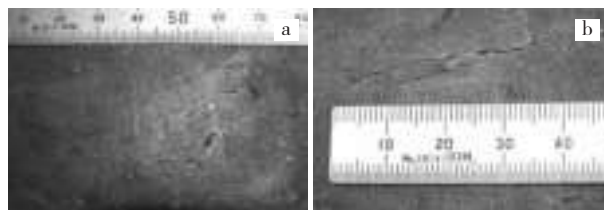
称,笔者认为也可称为龟裂或星裂。通常网裂比较浅显,距钢板表面0.4~1 mm以内(见图1)。也有较深且很发达的网状裂纹(见图2),这种裂纹因其外围成椭圆簇状,故亦称马蜂窝状裂纹。有时,因该种裂纹既宽且深,会误解为过烧龟裂。

图1 SM490A钢板表面星裂照片

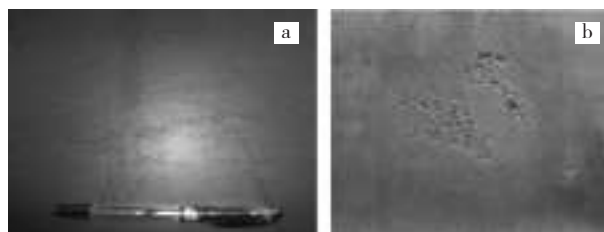
图2 AH32钢板表面网裂(马蜂窝)照片

图2钢板严重网裂(马蜂窝)进行电镜扫描,很容易就发现了高纯度的Cu质点存在。由此,笔者制定了严格的结晶器使用管理规定。虽然大大减少了该类缺陷,但并没有完全消失。后来,笔者重新审视氧化物圆点带来的信息,着眼点进一步扩大至保护渣及钢水质量,最终彻底消除了该类缺陷。

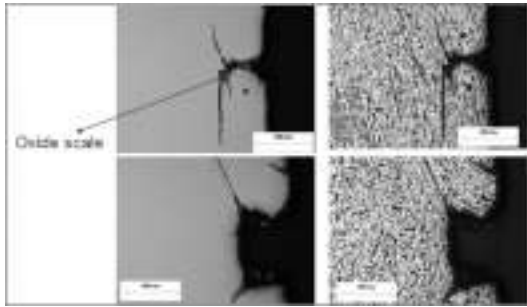
笔者的韩国同行对上述SM490A钢板表面星裂进行电镜分析发现,裂纹底部存在Fe的氧化物(见图3)及Ca、Al的氧化物(见图4)。据此认为此裂纹可能是轧制过程产生,原因是除鳞及轧辊参数不当引起。但是,笔者认为,其忽视了氧化物圆点现象(图4)和保护渣成分的存在,图5为图1b裂纹成分扫描结果,图中A处为Fe氧化物,B处为Ca、Al氧化物,是保护渣成分。根据实验室研究结果<sup>[1]</sup>,可以推断其裂纹来源自连铸坯,并且Ca、Al氧化物恰好是保护渣成分,证明连铸阶段裂纹已经形成。

图3 图1a之电镜分析结果

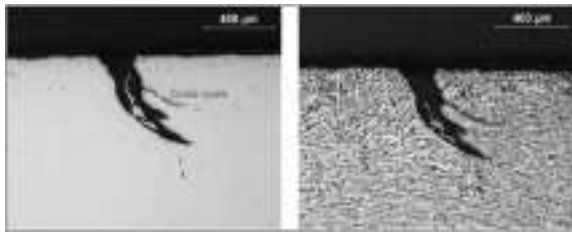
图4 图1b之电镜分析结果

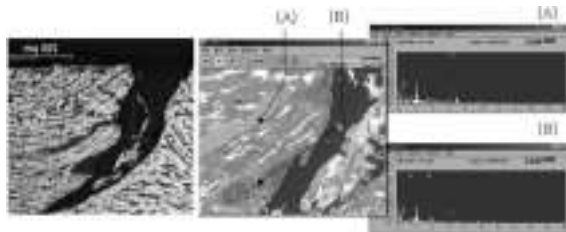
图5 图1b裂纹成分扫描结果

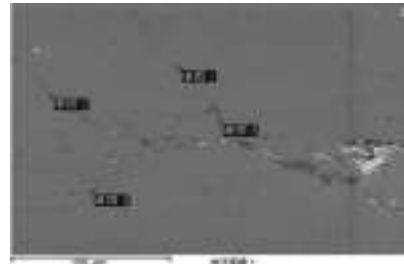
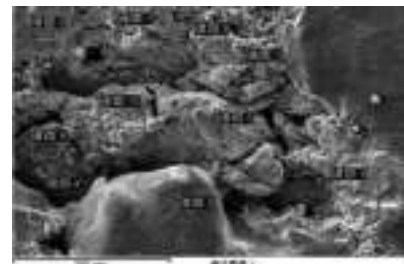
氧化物圆点是重要的信号。笔者在攻关早期阶段没有重视利用这一信号判断裂纹来源,走了一些弯路。通常,对于网裂,大家首先会想到Cu的作用,把目光集中在结晶器铜板以及Cu元素富集上。有文献对此类裂纹有详尽描述<sup>[2]</sup>。如图6所示,对

图6 马蜂窝裂纹中发现的Cu元素质点

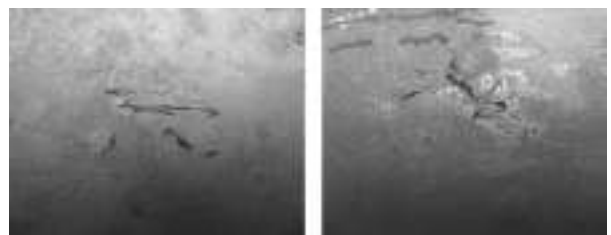
笔者研究了E级船板发生的网裂缺陷(马蜂窝),图7为E船板的两处马蜂窝裂纹形貌,马蜂窝裂纹分布很不规律,一般开口较大,裂纹长度较小。

图7 E船板表面马蜂窝裂纹宏观形貌
