# GFE(L)型二次测风雷达大发射机故障 诊断分析方法

**摘要:**大发射机是 GFE(L)型二次测风雷达测距功能的核心, 如果大发射机出现故障将会无法实现测距功能。文章通过对大发射机电路进行分析, 结合对故障实例的分析处理, 总结出大发射机的故障诊断方法, 为大发射机现场维修提供参考及技术支持。

## Fault diagnosis on the large transmitter of GFE (L) secondary wind measuring radar

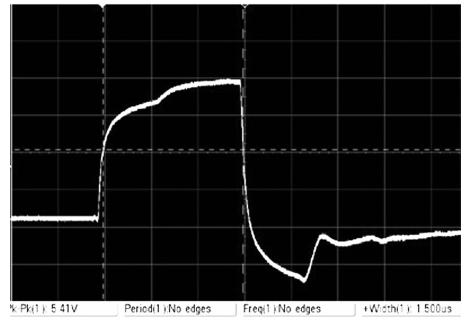
图 2 送往大发射机的发射触发脉冲波形

(2) 主机直接送来的触发脉冲,是一个锯齿

波形,测试点 XS3 头的脚 3 端,没有经过放大和整形,波形如图 2 所示。

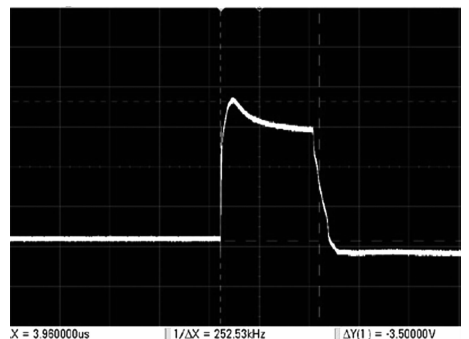
图 3 发射机晶闸管触发极触发脉冲波形

(3) 经过放大和整形后加载到晶闸管上的发射触发脉冲(发射机电源关闭状态)。主机直接送来的 12 V 电压,经过 N17805 形成 5 V 电压,加载到 54LS223 和 54LS244 芯片上,经过放大和整形后再经过 T2 变压器生成 3 路信号输出到晶闸管上的触发极。正常波形是幅度为 5 V,宽度为 3.5 μs 的方波。波形如图 3 所示。

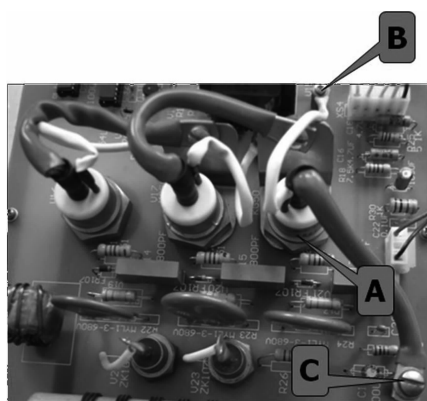
图4 发射机晶闸管实物图

(1) 闸管的阴极与门极(加发射脉冲)如图 4, BC 之间的电阻约 50 Ω 左右,使用普通的万用表直接可以测量。

(2) 晶闸管的阴极与阳极 AB 之间的电阻非常大,基本达到 MΩ 级或无穷大。

需要注意的是测量时需要将 B 和 C 端拆卸下来测量。如图 4 是 L 波段雷达发射机晶闸管实物图。

(3) 排除了发射触发故障后断电拆卸大发射机,按顺序拆卸三个晶闸管,按 1.2.2 节进行独立器件测试,更换损坏的晶闸管。

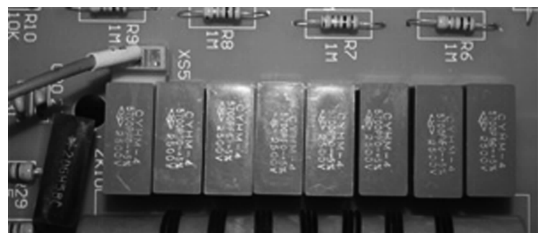
图5 发射机仿真线充电电容实物图

在测量充电电容时,必须将电容拆卸下来用万用表电阻挡(最大档)分别将两个表笔放置到电容的两个极,如果万用表电阻始终显示无穷大,说明电容工作正常,如阻值很小说明已经击穿,有阻值显示说明性能下降,需更换。

(4) 排除晶闸管故障后按 1.2.3 节拆卸高压电容进行独立器件测量,更换损坏的高压电容。
