About Exploration, Mapping, Repair of Wenfeng Tower

Xifa Yu¹, Hongyuan Xia²

扬州市文峰塔勘探、测绘、修缮侧记

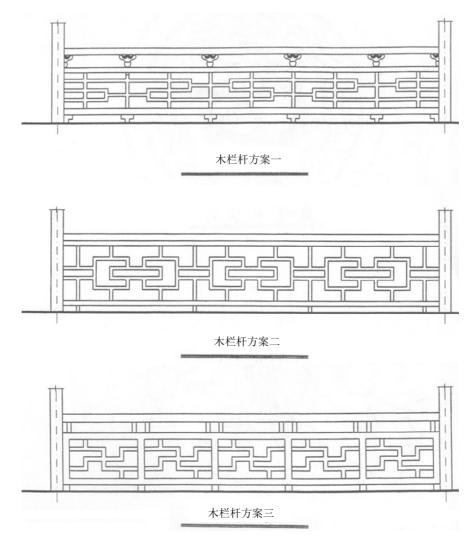
Figure 4. Elevational drawing of wooden baluster 图 4. 木栏杆立面图

历经四百余年的风雨侵蚀和地震、兵火的毁坏, 塔身多有破损,而挑檐、塔顶及楼盖等木结构几经修 复,早已面目全非:清康熙七年(1668年),山东胶城 大地震波及扬州,塔尖坠毁,次年修复;咸丰三年(1853年),塔遇兵火,腰檐、平座等木结构尽毁,仅剩塔身, 民国年间,扬州众僧重新募修;1957年和1961年两 次大修,由于缺乏文物保护知识,使用了大量的混凝 土材料和构件,加大了屋面及挑廊的重量,使挑廊外 侧下坠严重,望柱和栏杆(均为混凝土构件)受拉变形, 半数已遭破坏。早已关闭游览。

- 1) 基础:恢复原建筑台基和台明的砖细表面;塔 周边墙设隐蔽排水设施,补铺和整修塔基周边砖散 水,并沿散水周边增设砖细明沟,将雨水排入地下排 水管道。
- 2) 室内地面: 拆除现有水泥地面, 恢复方砖地面; 用旧青石恢复石台阶。
- 3) 楼面: 塔室楼面破碎方砖按传统做法修补配 齐; 整修薄板天棚; 加固木楼梯, 拆换破裂和损坏的 踏步、踢脚板, 补齐和加固防滑铁件, 加固楼梯栏杆 扶手。
- 4) 外挑廊面及栏杆: 拆除砂浆面, 恢复方砖面层, 同时修补和补贴照面枋外立面的方砖挂枋——用铁件与照面枋连接; 拆除原木材基层, 校平挑头梁, 用铁件加固照面枋及楞木, 更换失去承载能力的构件; 材基层及嵌入墙内的木构件刷防腐沥青; 拆除钢筋混凝土栏杆, 按明末清初形制恢复木栏杆(如图 4, 参照历史遗迹——南通文峰塔勾栏造型并结合时代特征最终确定为方案三的"万"字造型); 栏杆柱(望柱)采用传统的锛锁结合的对拼做法。
