GGX - 9 型原子吸收分光光度计常见故障与排除方法

杨载明

(贵州省地质矿产勘查开发局一〇六地质大队, 贵州 遵义 563000)

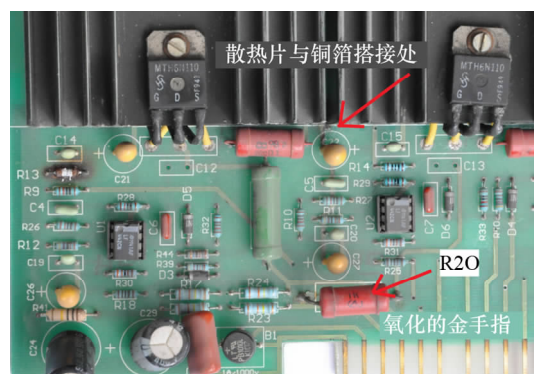
拆下前置放大器板, 如图 1 所示, 观察到电阻 R20(1K)烧蚀严重, 且场效应管 Q3 的散热片左下底部的电路板铜箔处有烧焦现象。分析电路可知, 限流电阻 R20 接场效应管 Q3 源极, Q3 源极与场效应管的金属背板导通。由于 Q3 的安装未与散热片采取绝缘措施, 且 Q3 的散热片偏大, 安装时左下鳍片紧压着电路板铜箔, 经过长时间的运行, 绝缘性能下降, 散热片与铜箔导通, 使得电阻 R20 通过场效应管、散热片而接地, 导致电流过大致电阻严重过载, 表现为一号灯亮度超出正常亮度许多。更换 R20, 并在散热片处加垫云母片做好绝缘, 开机故障排除。

图 1 前置放大板局部

打开灯室, 观察二号灯处于工作灯位, 但不亮, 更换一号灯于工作位后, 一切正常。拆下前置放大器板, 如图 1 所示, 观察到电阻 R13 烧毁, 分析电路可知, 电源经 R13 给 LF442CN 双运算放大器^[2]供电, 运放得电后通过 Q2 控制二号灯工作。由于 R13 已经完全烧毁, 又无原理图可查, 无法判断 R13 的阻值, 但根据仪器设计可知, 一号灯与二号灯电路控制完全相同, 因此分析电路, 一号灯通道相同作用的电阻为 R14, 因此查看电阻 R14 上的色环标示^[3]可知该电阻为 100 Ω (1% 精度)。更换 R13 为相同阻值电阻后故障排除。

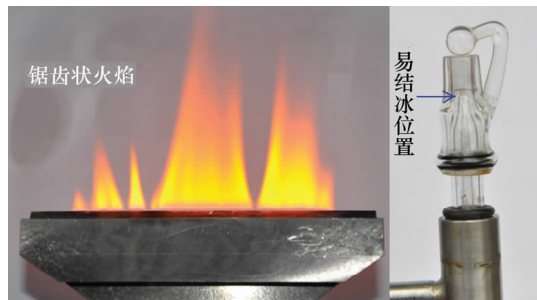
连续测试高盐试样会导致燃烧器缝隙产生盐析现象,从而阻挡火焰形成锯齿状火焰,如图 2 所示。遇到此情况,应急时可在熄火状态下用滤纸对折后插入缝口擦拭^[6],待测试结束后取下燃烧器拆分置于 5% 的盐酸里浸泡数分钟,清水洗净晾干后装机,对不易洗尽的污垢可用刀片轻刮。

图2 燃烧头及碰撞球式雾化器
