# 某海炮复合增程炮弹底排药工作异常原因解析

**摘要:**某海炮复合增程弹在系统试验中出现发射出炮口后底排破碎掉药、工作异常现象, 导致射程偏近, 通过对底排药、发射装药系统、底排装置、底排火箭结构匹配等层层系列排查、对比分析, 找到了导致复合增程弹底排药异常工作的影响因素, 改进后通过高低常温大样本量发射考核, 异常现象消除, 彻底解决了底排药发射后异常工作的故障, 提高了复合增程弹使用可靠性。

## Origin Analysis on Base Bleed Charge Abnormal Work on Muzzle of Same Naval Compound Extended Range Projectile

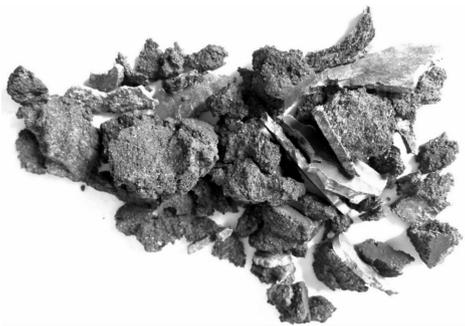
图 1 底排药碎药

指标要求。通过一定样本量试验发现共同特别:偏近的复合增程弹发射后在炮口段出现底排药异常工作现象,主要表现为个别发出炮口后炮口烟大、底排工作火光不明显、炮口前弹道线 200 m 左右发现有崩落底排药碎药或者空中有火星溅落,体现在落点上较正常弹丸近 1~2 km 以上。

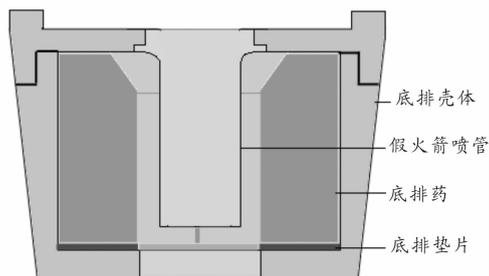
图 2 真底排假火箭装置结构

为验证底排药工作异常与底排装置的相关性,进行底排可靠性射击试验,采取底排工作,推进剂不工作,采用真底排药,假推进剂,喷管为实芯假喷管见图 2 所示。底排可靠性试验结果见表 1 所示。

复合增程弹底排可靠性试验结果:底排药全部正常工作,炮口底排火光一致性较好,没有工作异常现象,最大射程平均为 34 609 m,纵向密集度达到 1/419,达到了制式平底弹密集度水平,说明复合增程弹底排装置与底排药匹配较好,弹丸发射出炮口,经过压力突变后,底排药没有受到损伤,在底排引火药的作用下迅速恢复正常燃烧工作,向弹底填质加能,降低弹底阻力实现增程。

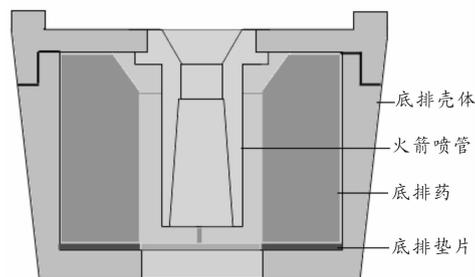
图 3 原底排火箭装置结构

为考核验证火箭发动机对底排药工作的干扰程度,进行底排火箭结构匹配试验,采用真底排、真推进剂,喷管为实际发动机喷管见图 3 所示,常温发射试验结果见表 2 所示。

复合增程弹底排火箭匹配试验结果:此组7发射击试验,第二发、第五发,炮口黑烟较重,底排药工作火光较暗淡,并且在炮口200 m左右处,分别拾到了崩落的棕红色底排药碎药。说明第二发、第五发复合增程弹,炮口泄爆过程中火箭部件可能对底排装置造成了干扰,装置内部出现异常现象<sup>[1]</sup>,近100 MPa以上的高温高压火药气体不能同步瞬间排出,底排装置内部出现压力振荡,打破了作用于底排药表面的受力平衡,对底排药局部产生剧烈的冲击、撕扯或剪切等破坏效应,这种破坏力远超过复合增程弹体施加给底排药表面的惯性和底排药产生的形变应力<sup>[2]</sup>,导致底排药局部破损,在底排药恢复燃烧后燃气将崩落的底排碎药吹出底排装置<sup>[3-5]</sup>,随飞行弹道方向散落。

对比图2和图3可以看出显著差异,2个底排装置中喷管除了内部不同:一个为实心假喷管,一个为真正喷管外;另一个显著的差别是实心假喷管在底排装置内底部平滑过渡,而真喷管与底排装置形成一个过渡圆台。底排装置可靠性试验与底排火箭匹配试验采用同一批底排药,一个全部正常,一个出现异常,并且由于出炮口15s后火箭推进剂才开始工作,推进剂不会影响底排药炮口工作状态,因此排除底排药和推进剂是造成弹丸出炮口底排药异常工作的主要原因,说明导致底排药异常工作的根源可能是火箭喷管根部圆台。

程弹出炮口后底排异常工作的主要原因<sup>[6-9]</sup>,参照底排可靠性试验实心喷管外型结构,对原火箭发动机喷管进行优化改进,取消根部圆台,实现平滑过度,消除导致发射后火药气体在底排装置内部发生二次振荡冲击底排药根源。改进后的底排火箭装置结构如图4所示。

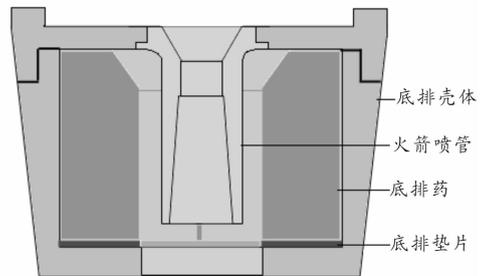
图4 改进后底排火箭装置结构示意图

5组射击试验结果,底排药全部正常工作,最大射程与地面密集度达到战技技术指标要求,没有出现弹丸出炮口后底排异常工作现象,证明原来火箭发动机部件与底排装置不匹配是导致复合增程弹底排药异常工作的根源。此后在样机研制过程中改进后的底排火箭结构又经过130余发大样本量系统试验考核,底排药全部正常工作,无异常,最大射程与地面密集度满足指标要求。
