尼泊尔 8.1 级地震钢筋混凝土框架典型震害及讨论

摘 要: 尼泊尔 8.1 级地震发生 2 个月后, 该文作者随队开展了为期半个月的尼泊尔地震震害调查。该文报道了尼泊尔 8.1 级地震中 3 个调查点的钢筋混凝土(RC)框架结构震害特点。调查表明, 除少数医院、政府办公楼、学校建筑为正规抗震设计建造外, 大部分 RC 框架结构为自建民居、商铺。被调查 RC 框架结构的梁、板、柱均采用现浇混凝土, 填充墙均采用粘土砖砌筑。震害主要表现为底层或临街楼层(街道高于底层时)框架柱压弯破坏, 填充墙倒塌, 柱顶水平施工缝处破坏, 部分紧邻填充墙的柱顶部剪切破坏, 屋顶女儿墙震损掉落, 少数结构发生整体垮塌。该文作者对某一典型区域的框架结构进行了详查, 得到 6 个震损结构的尺寸、材料强度和破坏模式, 分析表明, 具有较小柱轴压比, 较大刚重比的结构具有较好的抗倒塌能力。最后, 针对尼泊尔 RC 框架的震害特点, 对比我国相关规范规程和以往震害经验, 探讨了防止填充墙相邻柱端剪切破坏的措施、防止施工缝对柱的削弱、非结构构件抗震构造措施的必要性, 以及震后建筑安全性鉴定的注意事项。

SEISMIC DAMAGES OF RC FRAMES IN NEPAL MS 8.1 EARTHQUAKE

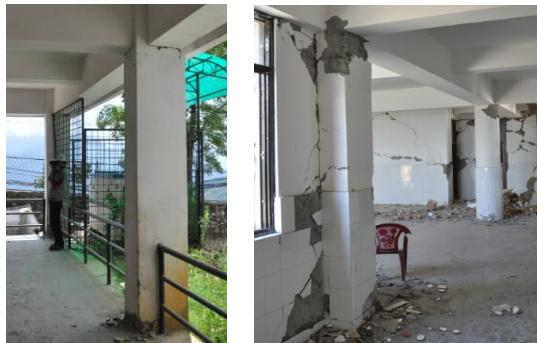
(b) 一层框架柱震损

Fig.4 Seismic damages of Sindhupalchok District Hospital
间距 150 mm。一层多数框架柱端混凝土开裂及压碎(图 4(b)); 未发现框架梁震损; 少数与未开洞或小开洞填充墙相邻的框架柱以及少数楼梯间框架柱柱顶剪切破坏(图 4(c)、图 4(d)); 二层结构构件震损相对较轻; 一层填充墙普遍严重开裂, 少数局部倒塌(图 4(e)), 屋顶女儿墙明显破坏, 多处女儿墙及顶梁掉落(图 4(f))。

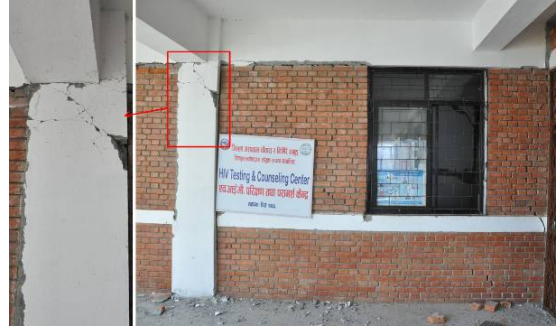
(c) 与小开洞填充墙相邻的柱顶剪切破坏

嵌砌于框架中的填充墙与框架协同变形受力, 增加了 RC 框架结构的抗侧刚度和水平承载力。调查点很多填砌粘土砖墙的 RC 框架, 填充墙震损相对较重, 框架柱震害则相对较轻(图 8)。少数未砌筑填充墙的在建框架则出现了严重的柱端震损和结构侧移(图 10)。但调查点一些 RC 框架结构出现了框架柱顶端严重剪切破坏, 墙体震损偏轻的现象。原因在于水平地震作用造成结构侧移, 柱顶部角部墙体与框架柱接触, 墙体形成类似“斜撑”的作用, 框架柱在斜撑的支撑点上受到较大的水平力作用, 造成柱端剪切破坏, 如图 4、图 11 所示。图 11(a)中的框架, 在尚无肉眼可辨的残余侧移情况下, 柱端破坏程度明显重于图 10 明显侧移的框架柱。因

调查点的 RC 框架柱, 箍筋直径以 6 mm 居多, 间距在 130 mm~170 mm, 整个柱子通长不变, 不满足我国抗震规范关于柱端和节点核心区的箍筋直径(不小于 8 mm)和加密措施(不大于 100 mm)的要求^[4], 部分框架柱端延性较差或剪切破坏(图 4(c)、图 4(d), 图 11)。部分框架的节点核心区缺少箍筋甚至未设置箍筋, 轻则节点破坏(图 8(d)、图 10), 重则结构倒塌(图 7(b)、图 7(c))。因此严格的箍筋加密加强措施是结构抗震性能的重要保证。

此过强的填充墙非但不能充分发挥耗能作用,反而会造成相邻框架柱的严重震损,威胁结构安全,降低结构的延性,增加结构的修复代价。在芦山地震、鲁甸地震震害调查中,此类震害同样多处可见(图14)^[11-14]。因此宜在设计阶段充分考虑填充墙引起的柱端附加剪力,可在结构设计中适当加大柱截面,增强柱端箍筋,定量的验算方法可参考抗震规范对于底框结构嵌砌砖墙框架的相关规定^[4];也可采取柔性连接措施^[15],避免填充墙与框架柱的强相互作用。

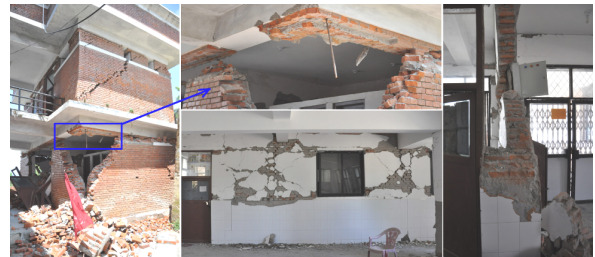
(e) 一层填充墙严重破坏, 局部倒塌

与我国常用抗震构造措施相比, 调查点的 RC 框架结构, 填充墙、女儿墙等非结构构件的拉结构造设置不足, 震害现象从反面表明了非结构构件设置抗震构造措施的必要性: 抗震规范明确规定了连接填充墙和框架的拉结构造^[4], 标准图集《砌体填充墙结构构造》^[17]建议在砌体隔墙的墙角、纵横墙交接处设置构造柱, 并设置拉筋与墙体拉结。图 7(a)、图 9(a)中的填充墙均未设置拉结构造, 墙体出现坍塌; 图 4(e)中的角部墙体缺少构造柱和拉结筋, 简单的单根钢筋拉结措施无法保证墙体稳定, 一层局部倒塌, 二层局部濒临倒塌。抗震规范规定了 6 度~8 度设防时无锚固砌筑女儿墙的高度限值为 0.5 m, 超高的女儿墙应进行锚固^[4], 砌体结构设计规范则规定了砌筑女儿墙应按要设置构造柱、拉结筋, 并与压顶梁整浇^[18], 图 4(g)中的女儿墙明显超高, 未设置任何拉结构造, 因此普遍破坏较重, 多处压顶梁掉落。

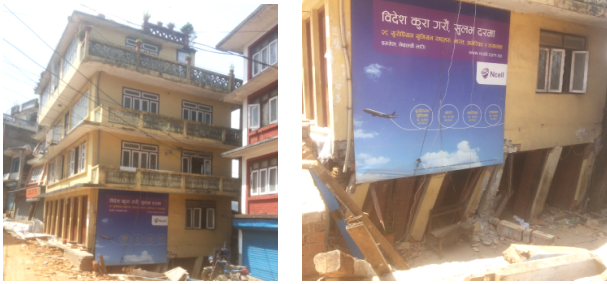
(a) 2015 年 5 月 12 日 Ms7.5 余震之前严重破坏

三个调查点均有少数自建框架结构发生整体倒塌，主要表现为底层或与街道同高的楼层坐层(图 5、图 6(a)、图 6(c))；因相邻房屋的碰撞造成坐层或侧向倒塌(图 6(b))；结构整体倒塌(图 7)。

图 5 Chautara(调查点 1)某自建框架震害(照片由房主提供)

尽管本次地震余震震级均小于主震, 但主震后第 17 天发生的 7.5 级余震震中距主震震中约 145 km, 且震源深度较主震更浅。图 1 右侧余震周围的房屋建筑很可能在余震中遭受了强于主震的地震作用。对当地居民的采访显示, 3 个调查点大部分倒塌的 RC 框架均是在 2015 年 5 月 12 日 7.5 级余震中受到致命一击(图 5、图 6)。图 6 中的框架 C 在 2015 年 5 月 12 日的余震中侧向倒塌, 导致 2 人死亡 1 人受伤。

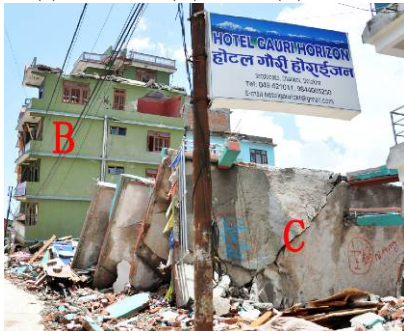
(b) 坐层(B)和碰撞倒塌(C)的框架

框架 C 的轴压比和刚重比指标均非最弱, 但震损程度却居 6 个框架之首, 缘于相邻 B 框架的碰撞作用。对此宜开展深入研究, 总结震害经验。

3) 检查被鉴定房屋或地区的周围建、构筑物震损情况, 谨慎评估余震中的碰撞、倒塌和掉落威胁, 并采取必要的措施, 如临时支撑、封锁危险区域, 设立警示标识, 当毗邻建筑震损严重, 有可能在余震中倒塌相撞时, 宜判定为暂不使用。

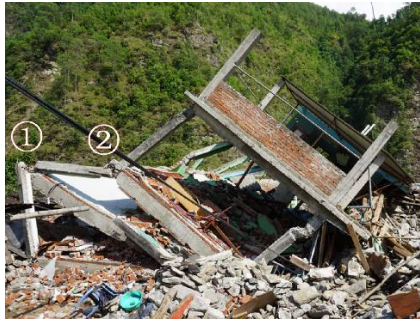
(a) 框架整体

图7 Singati(调查点3)垮塌的RC框架

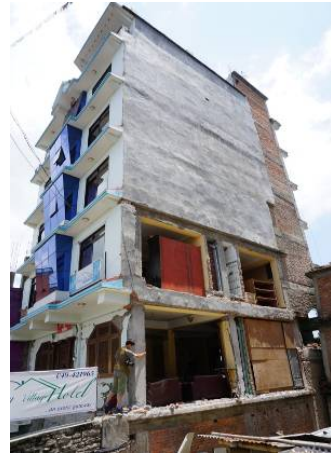
(a) ④轴侧面

三个调查点部分框架结构呈现严重破坏和中等破坏，主要表现为薄弱层柱端震损，填充墙开裂、墙体局部倒塌(图 8、图 9)；个别在建框架尚未砌筑填充墙，薄弱层层间侧移很大，濒临倒塌(图 10)。

图9 Charikot(调查点2)严重破坏框架F

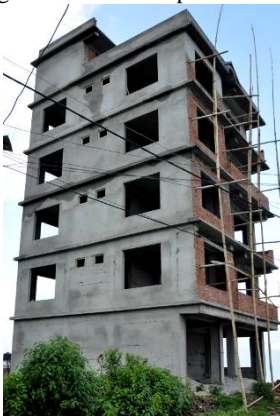
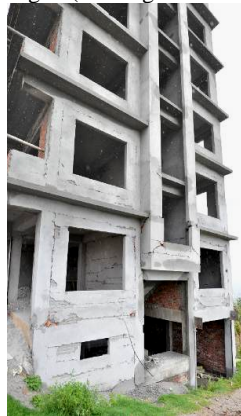
图8 Charikot(调查点2)中等破坏框架E(结构布置见图2)

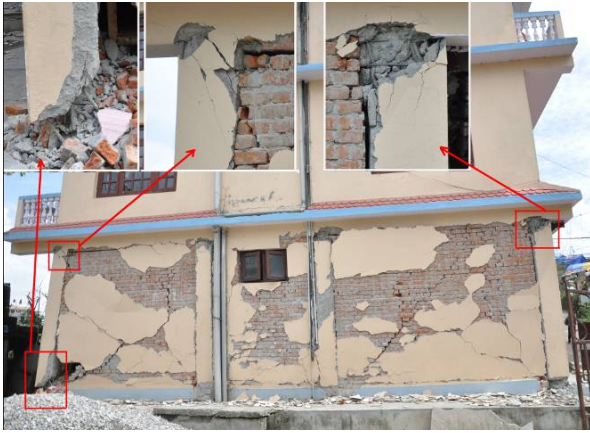
(a) Charikot 某框架剪切破坏柱

部分自建 RC 框架结构中, 未开洞或小开洞填充墙相邻的框架柱顶出现剪切破坏。这一破坏现象在多个调查点的框架结构中均可见到, 如图 11。

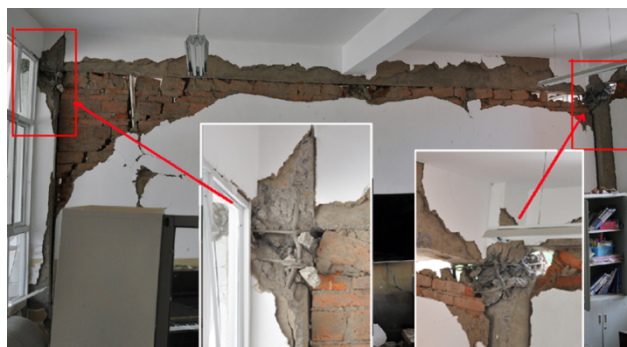
(b) 龙头山幼儿园底层框架柱(2014 鲁甸地震)

图 14 我国框架柱顶剪切破坏典型震害

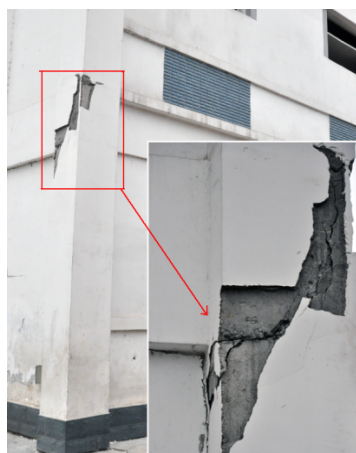
(a) 龙门中学一层角柱(2013 芦山地震)

图 15 我国框架结构底层柱顶施工缝典型震害

与我国部分施工做法相似, 尼泊尔的自建框架柱施工缝多设置在梁底以上 20 mm~30 mm 处(图 16(a)), 但上部混凝土浇筑前施工缝往往未做任何处理, 人为形成柱端薄弱层(图 7(c))。地震发生时裂缝首先沿施工缝发展, 削弱了构件的抗震能力。框架结构的底层往往较为薄弱, 底层柱顶则可能成为整体结构的薄弱区。尽管我国混凝土结构工程施工规范规定了施工缝结合面的凿毛清理等措施^[16], 但柱顶节点区域钢筋密布, 凿毛清理工作难度较大, 且即便施工缝清理干净, 仍较为薄弱。芦山地震、鲁甸地震后, 柱顶施工缝处的破坏多处可见(图 15)^[11-12]。因此建议框架结构底层柱顶的施工缝宜设置在楼盖顶平面处, 如图 15(b)所示, 避免底层柱顶因施工缝造成削弱。
