榆林和子洲气田水套加热炉的运行与管理

摘要：榆林气田南区 and 子洲气田使用的水套加热炉在运行过程中，逐渐暴露出腐蚀结垢严重、进加热炉单井管线布局不合理和燃烧系统缺少熄火保护等问题，造成加热炉壁厚减薄甚至穿孔、热效率降低以及安全隐患突出。针对上述问题，通过现场调研、分析日常管理漏洞，采用腐蚀监测、试剂防腐、安装隔氧除尘装置和电子除垢仪等措施，降低了加热炉在各层的腐蚀速率，使其低于国家行业标准（0.076 mm/a）；对加热炉定期清洗除垢以及合理调整进加热炉单井管线，提高了加热炉的能效，可节约燃料气5%~15%；在加热炉燃烧系统中增设熄火联锁保护，预计可将炉膛熄火引发的安全事故发生概率从 $10^{-3}/a$ 降低至 $10^{-5}/a$ ，降低加热炉的运行风险。

Operation and Management of Water-jacket Heater in Yulin and Zizhou Gas Field

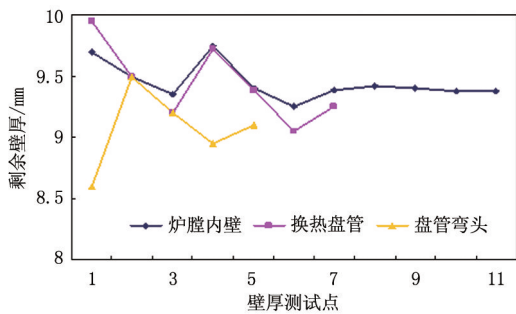
图1 壁厚测试结果

的腐蚀规律表现为壁厚减薄，然后出现点蚀甚至穿孔。以集气站使用的四井式加热炉为例，炉膛内壁、换热盘管的设计壁厚为10 mm，盘管弯头的设计壁厚为12 mm。运行5年后，壁厚检测结果表明：炉膛平均腐蚀速率为0.112 mm/a，盘管平均腐蚀速率为0.092 mm/a，弯头平均腐蚀速率为0.575 mm/a，详见图1，均超过国家行业标准（0.076 mm/a）^[2]，且以弯头腐蚀最为严重。其次，伴随结垢的出现，加热炉开始产生严重点蚀，并以斑点状腐蚀和溃疡状腐蚀为主。对洲X站2#加热炉进行红外检测后发现，2、3、4号盘管内壁各有两处中度腐蚀缺陷，如图2所示。点蚀进一步加剧则会造成腐蚀穿孔，榆X站的1#和2#加热炉均发生过炉底穿孔问题。

(1) 开展腐蚀监测。加热炉运行过程中，采用垂直四点监测挂片实现了对加热炉的连续分层腐蚀监测。该四点监测挂片系统由四个垂直排列的挂片构成，可同时监测炉体内上部气相，下部液相上层、中层以及下层固液混相四点的腐蚀状态。加热炉检修期间，利用红外热像检测手段掌握盘管破损情况。通过红外热像仪检测到的细微温度变化，可以判断腐蚀的严重程度。当温差 $< 1\text{ }^{\circ}\text{C}$ ，有轻微缺陷； $1\text{ }^{\circ}\text{C} \leq \text{温差} < 2\text{ }^{\circ}\text{C}$ ，有中度缺陷；温差 $\geq 2\text{ }^{\circ}\text{C}$ ，有重度缺陷。该方法能准确给出加热炉盘管上的热点分布及大小，从而辅助制定出合理、经济的维修计划。

(2) 合理加注缓蚀阻垢剂。根据现场加热炉炉水的性质，通过室内筛选结合现场应用的方式研发出一种适合本厂的新型缓蚀阻垢剂 S2，并确定其有效加注浓度为 1.1 g/L 。为了使 S2 在炉水中达到均匀分散，采用间歇式加药，即按照“加水→加药→加水→加药”的顺序循环加注。一般在加热炉更换炉水时均需重新加注缓蚀阻垢剂。

(3) 隔氧除尘。为了减缓溶解氧和矿化物造成的点腐蚀，同时防止泥沙及灰尘进入炉体，选择榆林南区腐蚀严重的加热炉，对加水口进行改造，增加隔氧除尘装置。该装置以水蒸气为驱动力，可有效去除水中的溶解氧，降低炉膛水的氧化程度，保证隔氧效果。

(4) 漏点修补。加热炉经过长期运行后，严重的点蚀现象可能恶化造成炉体穿孔；另外，由于炉体壁厚减薄，在停炉检修期，炉体打磨作业也可能使炉体产生漏点。为了延长加热炉使用寿命，保证加热炉的安全运行，应当及时采取漏点修补措施，并确保达到补强厚度要求，加水后无渗漏现象。

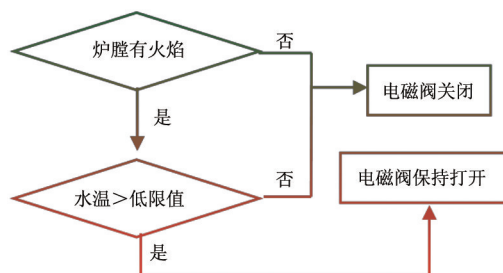
图3 熄火保护系统运行流程图

对集气站进行HAZOP分析，结果表明加热炉燃烧系统存在安全隐患。当炉膛熄火时，会造成水温降低、燃料气外泄等后果。综合分析，该风险发生的可能性极小（D），但后果严重（II），评价结果落入风险矩阵表3中的黄色区域，应采取合理措施，阻止其发生或尽可能减小其发生后造成的影响。目前的控制措施为人工巡检以及水温监控报警；发现炉膛熄火时，采取手动方式关闭进气闸

阀。该方式对人为因素依赖较大，会导致风险发生时无法及时发现处理，因此存在安全隐患。

目前加热炉现有的燃烧保护系统为火焰探测器和水温监控报警，两者并未对炉膛熄火形成自动连锁保护^[5]。因此，建议在燃料气进气管线上安装电磁阀。控制思路为：采集火焰探测器和水温信号后，控制DO动作继电器，切断或打开电磁阀。其运行流程如图3所示。

目前，榆林南区12座集气站共41台加热炉均已完成进气截断电磁阀的安装，但仍然需要人工判断，远程手动关闭，尚未形成自动连锁保护。

若在燃料气进气管线上安装电磁阀,形成加热炉熄火连锁保护,并确定连锁 SIL 等级为 1;则该场景又新增一独立保护层,根据其 SIL 等级,该保护层的失效率为 $10^{-2} \sim 10^{-1}$,取其为 10^{-2} ,其他参数不变,则后果发生的概率为 $1 \times 10^{-5}/a$ (取整)。

由此可见,若安装电磁阀并形成熄火连锁保护,模拟场景发生的概率可由 $10^{-3}/a$ 降低至 $10^{-5}/a$,即显著降低了加热炉的运行风险。然而,应当注意的是,炉膛熄火重新点火前,必须先给烟火管通风,防止二次点火闪爆。

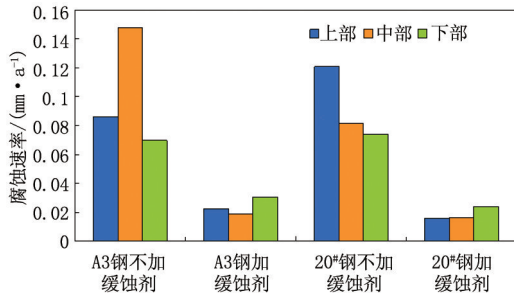
图4 缓蚀阻垢剂的缓蚀效果

选择榆Y站2#和3#加热炉，在相同工况条件下开展挂片实验，其中3#炉为未加药剂的空白炉水，2#炉加缓蚀阻垢剂S2。挂片时间为60天。实验结果表明，加入S2后，可将A3和20#钢的腐蚀速率明显降低至 0.030 mm/a 以内（图4）。
