粗氩氙塔蒸发器堵塞的原因分析及处理

陈增凯

(济南鲍德气体有限公司, 山东 济南 250101)

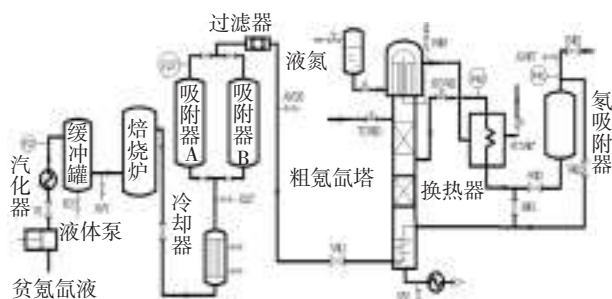
图1 氩氙粗提取装置工艺流程

升高,由0.54 MPa升至0.62 MPa,同时贫氩氙气进塔流量逐渐减少,吸附器前后压力P41、P42相等且同步下降至0.13 MPa。吸附器后至氩吸附器的管路上,只有粗氩氙塔蒸发器,蒸发器前后压差达到0.4 MPa以上。通过逐渐开大粗氩氙塔进口调节阀HCV41也能勉强维持运行。通过打开氩吸附器旁通阀B43,P42压力没有明显变化,初步判断是粗氩氙塔蒸发器处发生堵塞。

重新审视整个工艺流程以及操作记录,发现近期为了降低系统能耗,将分子筛再生气由原来粗氩氙塔冷凝器蒸发产生并经过电加热器复热的氮气切换为公共氮气气源,以降低低温氮气加热所需电耗,但未对公共氮气气源进行露点检测。联想到前段时间公共氮气气源压缩设备出现过冷却器泄漏故障,怀疑在分子筛吸附器再生过程中少量水分进入吸附器。由于CO₂分析检测点位于吸附器床层的中部,再生结束时,累积带水量不足以出现吸附床层穿透以及CO₂分析检测值升高等明显的异常变化,在切换至工作状态后,这些水分被带到蒸发器,遇低温后冻结在管内造成蒸发器堵塞。

冷却器进行排查检修,随后在线连续监测公共气源露点,直至合格后方可使用。其次,对分子筛吸附器进行高温活化再生,在出口检测点AV26处连续检测露点,直至稳定在-70℃以下。最后,对粗氩氙提取装置进行系统加温。加温前先将粗氩氙塔蒸发器内的液体全部抽出充瓶,同时将冷凝器内液氮全部排放;关闭液体泵出口阀V1、粗氩氙塔进口调节阀HCV41和氩吸附器旁通阀B43;开吹除阀B3并从此阀处引入干燥的氮气作为系统加温气源,开氩吸附器进出口阀V42、V43及吹除阀B42并从此阀处放空,对进粗氩氙塔前管路及设备进行加温;在分析点AV47处检测露点合格后,打开粗氩氙塔进口调节阀HCV41、冷凝器吹除阀B48、混合物吹除阀B51,微开氧气放空阀TCV43,关闭吹除阀B42,对粗氩氙塔进行加温。期间间断打开阀门B43,对氩吸附器旁通管路进行加温。
