# 焊丝钢 ER70S 表面结疤原因分析与控制

王明慧, 田 振, 张庆雷, 许继勇  
(日照钢铁控股集团有限公司, 山东 日照 276806)

**摘要:**在  $\Phi 5.5$  mm 热轧盘条 ER70S 结疤缺陷部位取样进行金相、扫描电镜及电子探针分析, 结果表明, 结疤处表面裂纹延伸至皮下, 裂纹两侧伴有脱碳组织, 说明连铸坯料有裂纹、皮下气泡等原始缺陷。铸坯 EPMA 检测表明, 铸坯裂纹处有严重的 Sn 富集, 从而导致了铸坯表面网状裂纹, ER70S 盘条结疤主要由铸坯表面网状裂纹引起。通过提高钢水质量、优化连铸工艺等措施, ER70S 盘条结疤判次率从 5.3% 降低至 0.3%。

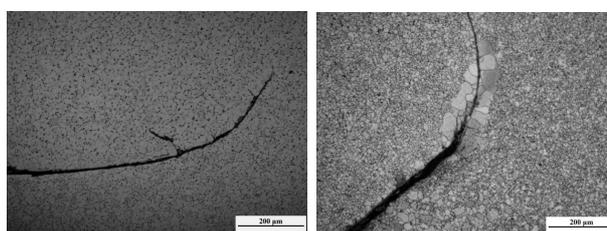
取结疤盘条样利用金相显微镜观察其微观形貌如图 1 所示。基体组织为 F+P, 结疤处表面裂纹延伸至皮下, 未脱离的疤皮与钢材本体钢种成分、组织相同。缺陷部位裂纹过渡圆滑, 尾端有细小的支裂纹, 裂纹深度 0.38 mm, 内部存在浅灰色氧化铁, 裂纹两侧铁素体晶粒无关联, 裂纹两侧伴有脱碳组织。对裂纹处进行扫描电镜分析, 裂纹内的显微夹杂如图 2 所示。其中灰色物质主要包含 Ca、Si、Mg、Al、Na 等保护渣成分, CaO、SiO<sub>2</sub> 含量与保护渣碱度类似。

图 1 ER70S 结疤盘条金相组织

试样裂纹周围存在明显脱碳或晶粒粗大现象, 并且裂纹内部存有保护渣成分, 说明该缺陷在进入加热炉之前已经存在, 经过加热炉高温烘烤导致了裂纹处的过烧现象而形成脱碳层。因此, 根据现有宏观微观缺陷特征分析推断, 连铸坯料有裂纹、皮下气泡等原始缺陷, 在后续轧制过程中形成盘条表面结疤。

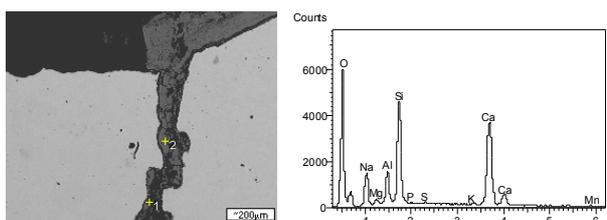
图 2 ER70S 结疤盘条裂纹内部成分

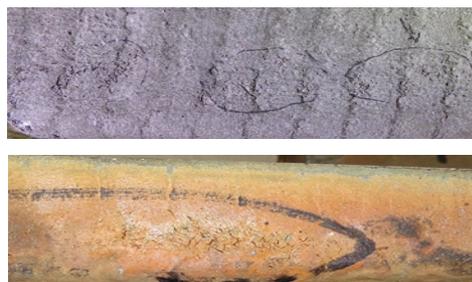
对 ER70S 连铸坯取低倍试样, 经过加工酸洗后试样形貌如图 3 所示。从连铸方坯酸洗低倍检验结果看, 出现结疤的批次, 方坯表面存在毛细裂纹, 特别在角部附近存在较严重的网状裂纹。因此推断, 方坯表面存在网状裂纹是造成线材结疤的主要原因。

图 3 ER70S 连铸坯酸洗后低倍形貌

1) 改进转炉废钢原料加入配比,将镀锌板、镀锡板等含 Sn 元素的废钢加入量降低至 ≤ 5 kg/t,钢水中 Sn 含量控制在 50 × 10<sup>-6</sup> 以下。

2) 改进连铸工艺,铸坯冷却制度比水量降低 0.2 L/kg,矫直温度提升至 970~1 000 ℃。

3) 改进铸坯加热制度,对表面质量要求高的铸坯采用冷送制度,加热温度在 1 200~1 300 ℃ 保持。

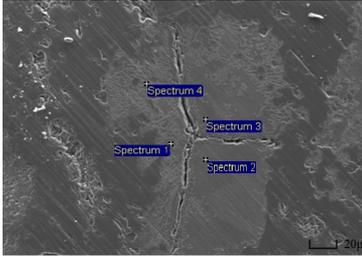
对 ER70S 方坯裂纹处进行 EPMA-1600 电子探针 X 射线显微分析,对铸坯表面星状裂纹附近进行电子探针点定量分析,在距离裂纹 5~10 μm 处共检测 4 个点,检测点见图 4。发现存在 Sn 等微量元素局部富集现象,Sn 元素含量最高值达 0.81%,化学成分见表 1,是正常部位检测数据的 200 倍。

图 4 ER70S 方坯裂纹处电子探针检测形貌

因此,废钢使用量增加导致钢水中 Sn 等元素增加,导致裂纹处严重的 Sn 富集,导致了铸坯的表面网状裂纹,从而导致了 ER70S 盘条结疤。
