220 kV 变电站 PT 事故及母线保护误动事故分析

摘要:通过某 220 kV 变电站的 PT 爆炸事故案例,从技术角度对 PT 设备及 220 kV 母线保护存在的缺陷进行了分析。发现事故原因后,对站内所有电压互感器极性及其接线进行检查,对电压的二次回路进行通压;对站内所有电流互感器极性进行检查,对电流回路进行一次通流,检验各回路的保护动作正确。

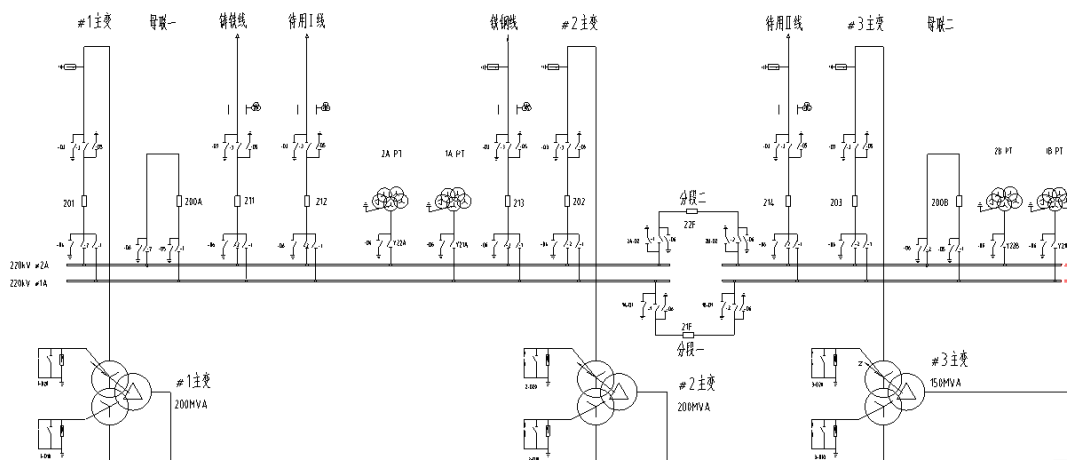
图1 变电站电气主接线

2017年6月,某220kV变电站进行送电操作时,220kV#1A母线电压互感器发生设备故障,造成PT所在的气室防爆盘启动,线路纵联差动、母线大差、小差动作,变电站送电停止。

母线,220kV#1A、#2A、#1B、#2B母线经母联200A、200B、分段21F、22F开关并列运行,18时03分08秒,220kV变电站铁钢线,#1A、#2A母线充电过程中,#1A母线PT B相闪络故障,A母线两套母线保护(SGB750、BP-2CS)母差动作、铁钢线两套线路保护(RCS-931AMV)纵联差动动作,跳开铁钢线213、母联200A、分段21F、22F开关。变电站电器主接线图见图1。

220kV GIS室出现烟雾,变电站#1A母线电压互感器防爆盘释放,出现电压互感器内部烧毁,二次设备室220kV电压分配屏内N600接地线出现烧灼现象,110kV电压分配屏内N600接地线烧毁现象。

回路通压和一次系统通流的方式进行检验,具体措施如下:1)PT二次回路:对站内所有PT二次回路进行通压试验,确保事故后PT二次回路无短路或元件故障。2)一次系统回路通流试验:按照一次接线图1,待用I线合上接地刀,合上分段一,合上母线所带的一回出线的相关开关及接地刀,形成一个回路以后,在待用I线接地刀通过大电流发生器施加一个电流值,检验母线差动的各回路的差流及差动动作情况。所有的回路均按照此方法进行验证。

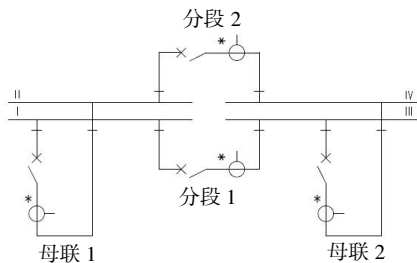
图 2 SG B750 双母线双分段的接线形式

3)第二套母差 BP-2CS 扩大了事故范围。经查阅保护说明书,两套母差保护对母联、分段保护 CT 极性要求不一致,图纸设计时未考虑两套不同的要求,CT 极性相同,导致第二套母差扩大事故范围。

图 2 为第一套保护装置 SG B750 双母线双分段的接线形式,各电流互感器极性按下列规定安装:母联 1 的 CT 极性端在 I 母侧;母联 2 的 CT 极性端在 III 母侧;分段 1 的 CT 极性端在 I 母侧;分段 2 的 CT 极性端在 II 母侧;其他所有连接单元的 CT 极性端在母线侧。

一次设备:要求厂家尽快提供合格的电压互感器至现场,对现场其余的电压互感器高压尾接地螺丝进行检查,确保其余高压尾接地螺丝紧固并有锁紧标识。CT极性及二次接线:线路CT极性和对侧的供电公司的出线侧进线一致并通回路;对变电站站内所有电流互感器极性及二次回路进行调整,确保极性正确;220 kV线路、主变保护相关CT极性调整为母线指向线路,220 kV母联、分段CT极性亦根据220 kV两套母差保护不同要求进行接线调整。

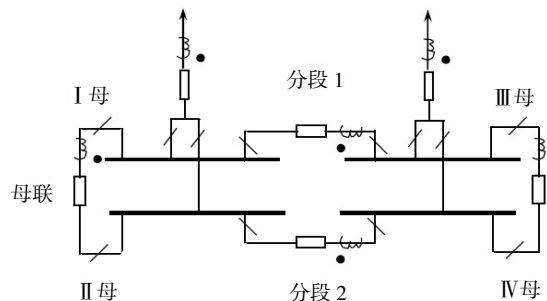
图 4 BP-2CS 的双母线双分段的接线形式

第二套保护装置 BP-2CS 的双母线双分段的接线形式见图 4。各支路 CT 的极性端必须一致;装置默认母联的 CT 极性同 II 母上的支路,分段 1 和分段 2 的 CT 极性同各支路 CT 的极性。

由于双母线双分段接线支路数较多,BP-2CS 微机母线保护装置一般考虑用两套装置配合实现各段母线的保护。各电流互感器极性按下列规定安装:母联 1 的 CT 极性端在 II 母侧;母联 2 的 CT 极性端在 IV 母侧;分段 1 的 CT 极性端在 I 母侧;分段 2 的 CT 极性端在 II 母侧;其他所有连接单元的 CT 极性端在母线侧。
