轴承钢针孔状疏松成因分析及应对措施

王超,孙建设,张同方

(山东寿光巨能特钢有限公司,山东 寿光 262711)

摘要:针对GCr15轴承钢在酸浸低倍组织试样上出现的形如针孔、大小不一的深色凹坑缺陷,对凹坑进行SEM观察及EDS分析,确认该缺陷是钢中存在的大型夹杂物导致。大型夹杂物的来源之一是结晶器卷渣,二是钢渣反应形成的内生夹杂以及底吹氩气搅拌强度过大导致的卷渣夹杂。采用优质铁水、调整精炼脱氧工艺及氩气搅拌强度,优化结晶器保护渣黏度指数等措施,该类缺陷得到了有效控制。

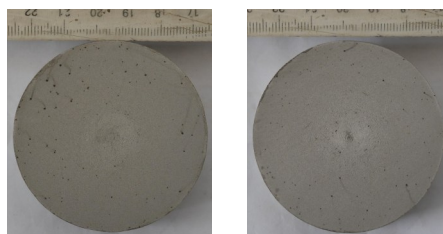
钢材成分见表1,钢材针孔状一般疏松形貌见图1。由图可见,一般疏松如果按照缺陷密集程度评级并不严重,但是低倍样表面散布明显(直径大)的黑点。

图1 Φ63 mm轴承钢疏松宏观形貌(1.5级)

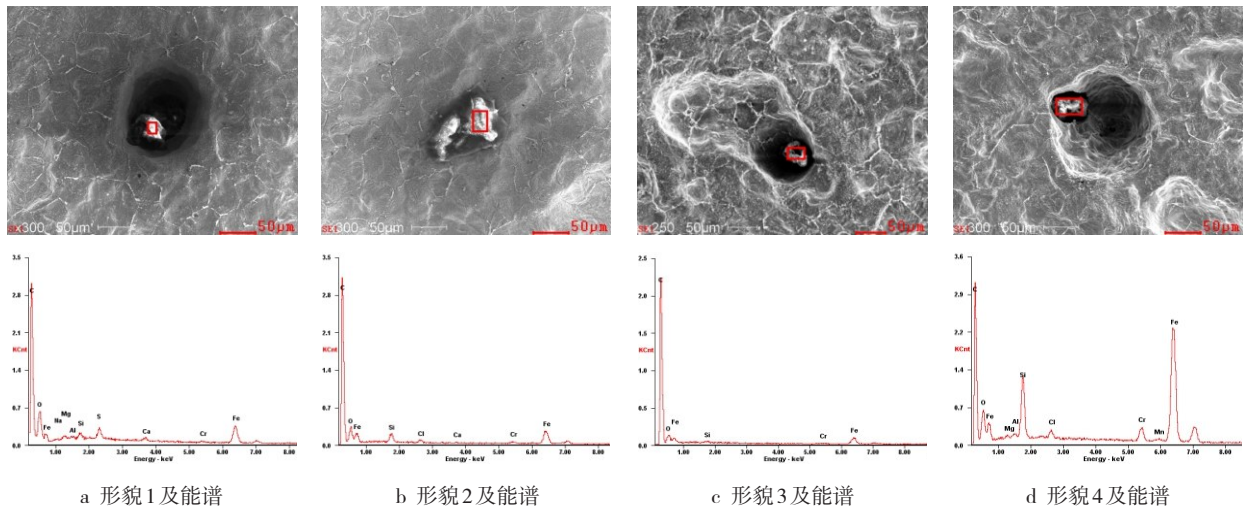
在扫描电镜下,对低倍组织上出现的针孔状疏松逐一进行观察并进行能谱分析,电镜下的典型形貌特征及能谱分析结果见图3、表2。电镜下,疏松缺陷为呈圆形或类似圆形的深浅不一的凹坑,孔洞直径最大超过0.2 mm,这些孔洞有的较深以至于无法用能谱分析其内部洞底的组成,有的看不到夹杂物(可能是酸浸低倍时或者制样时脱落了),有的孔洞内部存在夹杂物;另外,浅凹坑底部有的也可以看到夹杂物。

图3a孔洞洞口为椭圆形,长轴约0.15 mm,短轴约0.10 mm,洞底部夹杂物为块状,直径约50 μm;能谱分析表明,夹杂物含C、SiO₂、FeO和硫化物,微量的Na、Mg、Al、Ca。

图3b为聚合在一起的两块夹杂物,长轴约110 μm,短轴约65 μm;能谱分析表明,夹杂物含C、CaS、SiO₂、CaO、MgO、Al₂O₃、FeO和Na、Cr。

图3c孔洞表面为较大的浅坑,长轴约0.26 mm,短轴约0.15 mm,在浅坑一侧有深的圆形孔洞,直径约0.075 mm;洞底部夹杂物为块状,长轴约45

图3 GCr15钢夹杂物典型电镜形貌及能谱分析

μm,短轴约30 μm。能谱分析表明,孔洞内夹杂物含C、Na、Mg、Al、SiO₂、FeO、Fe和Cr的碳化物。

图3d孔洞直径约0.15 mm,孔洞底部没有发现夹杂物,在洞口边部有块状夹杂物,长约50 μm,宽约25 μm,能谱分析表明夹杂物含C、SiO₂、Mg、Al、CaS、FeO、Fe和Cr的碳化物,Cl为低倍酸浸残留。

扫描电镜及能谱分析表明:夹杂物C含量都很

高,分析认为应是受到金刚石抛光膏的影响。另外由于孔洞深,研磨抛光后不容易吹干,少量水分引起了孔洞内壁及周围氧化。为此,将该低倍试样表面磨去一层,重新研磨抛光以后,再次用SEM观察缺陷和夹杂物形貌,并进行相应的EDS分析,结果如图4所示,其中形貌2各位置氧化物组成比例如表3所示。

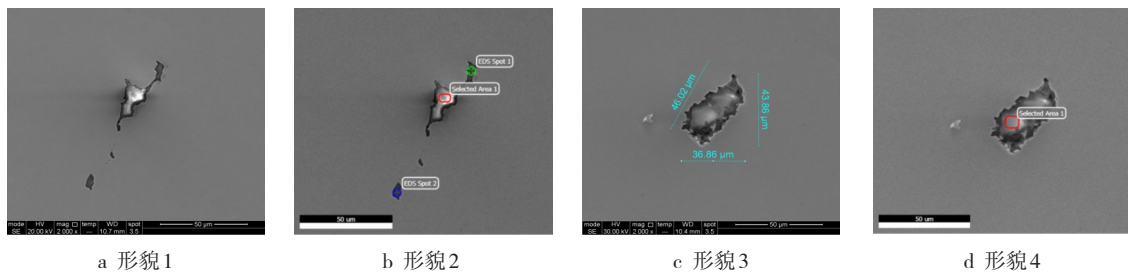
图4 研磨抛光后GCr15钢试样SEM形貌和EDS分析

研磨抛光后GCr15钢试样夹杂物断续分布,在钢材横截面上,夹杂物总长度75 μm,宽度约13 μm(见图4a),成分包含CaO、Al₂O₃、SiO₂和Na。在光学显微镜下观察,该类夹杂物沿晶界分布,在纵截面,

由于轧制变形的拉长作用,会在轧制方向延伸。出现明显的Na元素,表明该夹杂物来源于结晶器保护渣卷渣。

图4d区1 Al₂O₃和CaO分子比1:2,还有SiO₂的夹杂物,Al₂O₃·SiO₂·CaO分子比例接近25.7:20.6:53.7;质量比接近38.2:18.0:43.8。

图4c为另一个视场的大夹杂物,长宽比接近2,等效直径30 μm,轧向延伸尺寸不小于该数值。EDS分析由CaO、Al₂O₃和SiO₂组成。这样大的夹杂

物应属于外来夹杂。

分析可见,大型夹杂物在横截面上分布较多,沿轧制方向尺寸至少不小于横向观察到的尺寸,甚至会形成点链状沿轧向分布。在纵向截面,这些点链状夹杂物,当点间距 $> 40 \mu\text{m}$ 时,即视为单个 Ds 类夹杂(GB/T 10561—2005),而且是超宽的。这些呈点链状分布的夹杂物,在酸浸时,会形成较深的孔洞。另外由于沿轧向夹杂物分布的随机性,在某些视场中出现的小尺寸夹杂物可能是大型夹杂物的头部或尾部。这些大型夹杂物不是内生夹杂,而是外来夹杂,夹杂物中出现的 Na 元素可以确定,该夹杂物来源于结晶器保护渣卷渣。

由分析结果得出,大型夹杂物的存在是轴承钢酸浸低倍组织试样上出现肉眼可见的大尺寸孔洞的原因,大型夹杂物的来源有两个,其一是结晶器卷渣;其二是钢渣反应形成的内生夹杂以及搅拌强度过大导致的卷渣夹杂^[1]。

1) 进一步提高供应炼钢厂的铁水质量,严控铁水中的 S、P 含量,同时提高转炉出钢碳含量,减少钢水氧化程度,最大限度减轻炉外精炼负荷。

2) 初炼炉出钢时足量加入钢芯铝进行沉淀脱氧,精炼全程不向钢水中喂入铝线,同时合理调整氩气搅拌强度,促进微细夹杂物的聚合上浮,并避

免发生严重卷渣及生成大量内生夹杂。

3) 通过与行业相关单位进行对标以及与保护渣供应厂商进行讨论,对该坯型结晶器保护渣黏度指数进行了调整,由原先的 $0.65 \text{ Pa}\cdot\text{s}$ 更改为 $0.50 \text{ Pa}\cdot\text{s}$,保证连铸过程结晶器液面的稳定;同时尽可能保证中包钢水在最大容量下浇铸,以及适当提高钢水过热度、降低拉坯速度,增加钢水在中间包及结晶器内的停留时间,为夹杂物上浮提供充足的时间保证。
