高压电缆终端击穿故障的分析与处理

摘要:针对 110 kV 电缆户外终端击穿故障,建立了故障电缆终端的数学计算模型,等效出故障电缆终端计算的集总电路,利用 ANSYS 有限元分析软件,建立分析模型,通过网格划分,仿真计算出了故障点绝缘外屏蔽在不同温度场下的发热升温,推导出故障点的在不同气候与负荷条件下极限运行温度,确认了导致击穿故障的主要原因:终端尾管与接地铜编织线、电缆金属护套焊接位置腐蚀导致接触不良,致使电缆金属护套电位悬浮,长期运行下出现发热和灼烧,最终导致电缆绝缘击穿。同时,针对性地提出了预防类似事故发生的措施,为今后同类问题的解决提供了有益的尝试。

本文引用格式:孙永辉,王馥珏,韩宇泽. 高压电缆终端击穿故障的分析与处理[J]. 兵器装备工程学报,2019,40(8):207-211.

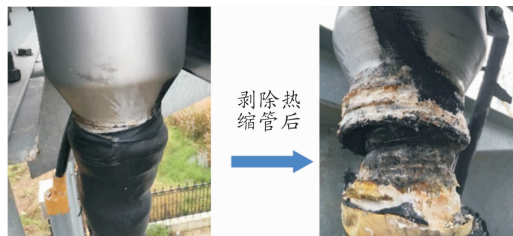
图 2 故障电缆终端

2016 年 11 月 7 日 5 时 20 分,110 kV 某甲线跳闸,一段重合不成,故障测距:距离甲变 10.39 km,故障相:C 相。经故障点查找,发现#C 塔 C 相电缆终端尾管处存在放电烧灼痕迹,如图 2 所示,随后对故障终端进行解剖,发现故障点如图 3 所示。

位置如图 4 所示。并且击穿位置沿电缆绝缘屏蔽层一周均有长期放电痕迹,且屏蔽层与电缆绝缘本体出现脱离。在电缆终端尾管处,铜编织线与尾管完全脱离,电缆铝护套表面也存在腐蚀现象,局部已经出现穿孔。

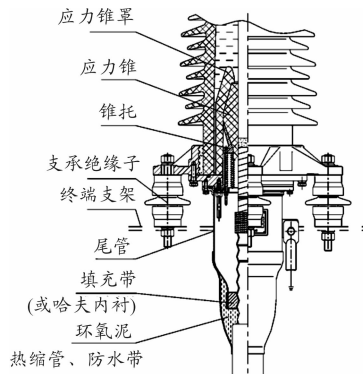
图 4 故障电缆终端结构示意图

通过对故障终端的解剖,发现击穿点位于电缆半导体断口下方约 60 mm 处,为一直径约为 35 mm 大小的孔洞,具体

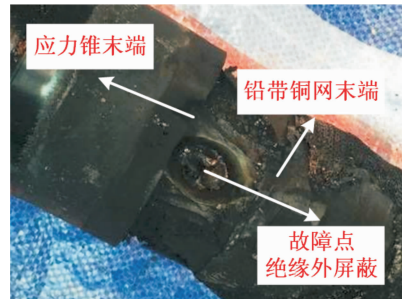
图7 故障点情况

因此,通过分析电缆终端铜编织线焊接点不同连接状态下的接地电流流经情况,初步确认故障由于接地铜编织线焊接点受到腐蚀脱离失效引起^[11]。最终导致电缆铝护套接地失效,进而引起故障点电缆绝缘外屏蔽和应力锥半导体层上流经较大接地电流,导致故障点电缆绝缘屏蔽发热严重,绝缘失效,最终导致击穿故障。

基于上述的计算分析,本研究根据如图 7 所示电缆终端接地铜编织线焊接点脱离这一故障特性,对故障点周边结构进行建模^[12],并在有限元分析软件中,依据设备运行工况,对模型添加材料属性参数,进行电热耦合的仿真分析。

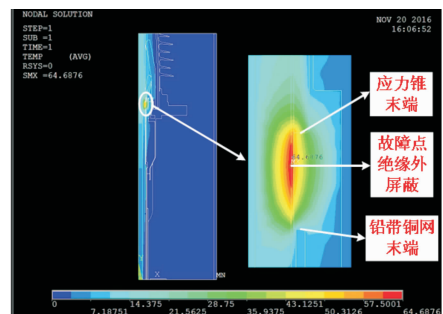
图8 故障点绝缘外屏蔽温升分析

对故障点电缆绝缘外屏蔽发热温升进行仿真分析,结果如图 8 所示,接地铜编织线焊接点完全腐蚀断裂后,故障点绝缘外屏蔽发热,将产生高于环境温度约 $65 \text{ }^\circ\text{C}$ 的温升。

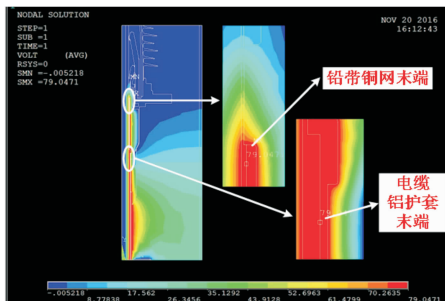
图9 电缆铝护套电压分析

对故障点附近电缆铝护套电压进行仿真分析,如图 9 结

果所示,接地铜编织线焊接点完全腐蚀脱离后,电缆铝护套电压约为 80 V。

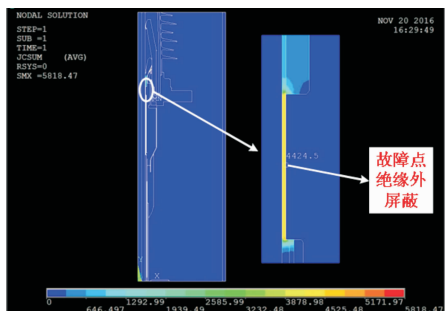
图10 故障点绝缘外屏蔽电流密度分析

对故障点绝缘外屏蔽电流密度进行仿真分析,如图 10 结果所示,铜编织线焊接点完全腐蚀脱离后,故障点绝缘外屏蔽电流密度约为 $4\ 400\ \text{A}/\text{m}^2$ 。

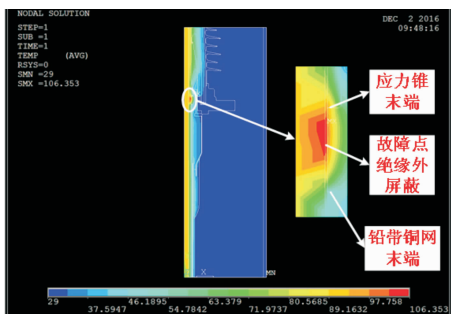
图11 故障点绝缘外屏蔽最高温度分析

如图 11 结果所示,夏季,故障设备满负荷运行时,故障点绝缘外屏蔽温度约为 $106\ ^\circ\text{C}$ 。

综上,分析结果显示,设备运行时,故障点温度将在 $69\ ^\circ\text{C} \sim 106\ ^\circ\text{C}$ 范围内浮动,并且这只是将夏($29\ ^\circ\text{C}$)、冬($3\ ^\circ\text{C}$)两季的平均气温作为环境温度,实际上南京炎夏最高气温可达到 $39\ ^\circ\text{C}$ 以上,故障点的最高温度也将相应升高。交联聚乙烯电缆的长时间运行温度应低于 $90\ ^\circ\text{C}$,该电缆终端内部故障点处绝缘温度将长时间超过规定值,导致绝缘不断劣化,进而绝缘失效,最终发生击穿故障。

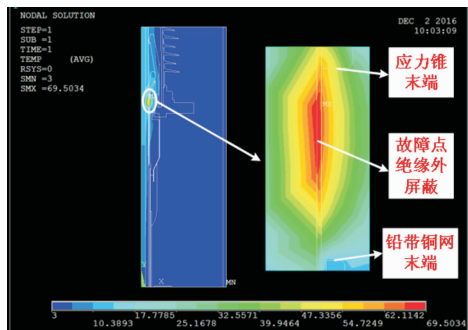
图12 故障点绝缘外屏蔽最高温度分析

如图 12 结果所示,冬季,故障设备空载运行时,故障点绝缘外屏蔽温度约为 $69\ ^\circ\text{C}$ 。

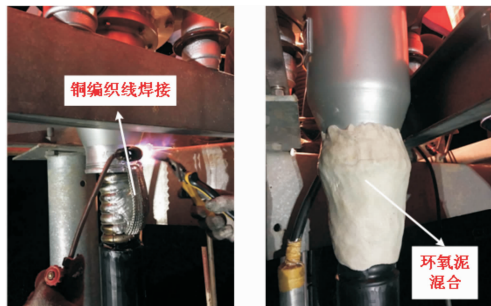
图 13 110 kV 某甲线#C 塔电缆终端安装过程

通过上述计算,并调阅了该线路近一年的接地环流与终端红外测温数据,进行综合分析判断。可以判定 110 kV 某甲线#C 塔 C 相电缆终端击穿故障原因为:电缆终端接地铜编织线存在虚焊,密封不良进而进潮,引起接地铜编织线焊接点受到腐蚀并脱离,最终导致电缆铝护套接地失效,使铝护套存在悬浮电压,致使绕包在铝护套上的铅带、铜网与锥托和接地端存在电位差,进而引起故障点电缆绝缘屏蔽和应力锥半导体层上电流密度较大,导致故障点电缆绝缘屏蔽发热严重,并使电缆绝缘长时间运行温度超过 $90\ ^\circ\text{C}$,最终致使电缆绝缘劣化并失效,进而引起击穿故障。

因此,110 kV 某甲线#C 塔 C 相电缆终端击穿故障的主要原因为:电缆终端安装工艺不达标,引起电缆设备故障,造成线路跳闸。

110 kV 某甲线#C 塔 C 相电缆终端击穿后,运行人员第一时间发现故障点并连夜开展了故障抢修和终端解剖工作,分析故障原因,恢复送电,在事故地点安装了一组全新电缆终端,并重点关注了造成本次故障的安装环节——接地铜编织线的焊接与环氧泥混合的工艺过程,确保安装工艺符合标准要求,如图 13 所示。

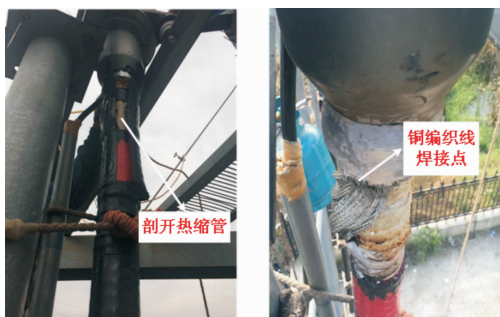
图 14 110 kV 某甲线#B 塔 A 相电缆终端

同时,在 110 kV 某甲线全线终端检查过程中,运行人员发现#B 塔 A 相电缆终端封铅部位有疑似放电痕迹,作业人员剖开热缩管后发现,铜编织带附近同样存在严重腐蚀现象,且与电缆终端连接点处于脱落边缘状态,如图 14 所示。因此,运行人员随即决定对该组终端进行更换处理,及时消除了这起运行隐患,避免了同类故障的发生,保障了线路的安全可靠运行。
