5.12 汶川地震中四川可移动文物及其建筑受损情况调查

Survey on the damaged levels of the movable cultural relics and buildings during the 5.12 Wenchuan Earthquake in Sichuan Province

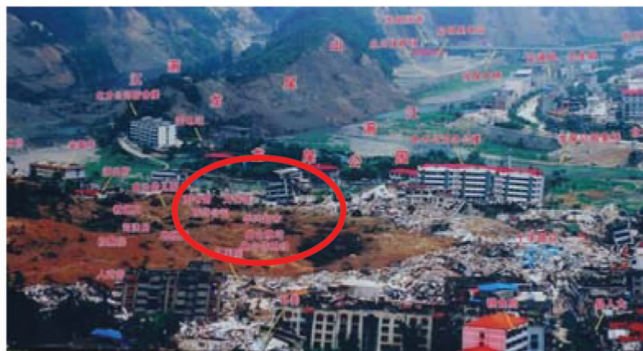
上述54处建筑在汶川地震中的受损情况为:1处文管所建筑坍塌,为雅安市“汉源县文管所”;1处博物馆建筑被附近山体掩埋,为绵阳市“北川羌族

a) 被山体掩埋的北川羌族民俗博物馆(红色标记处为博物馆所在地)

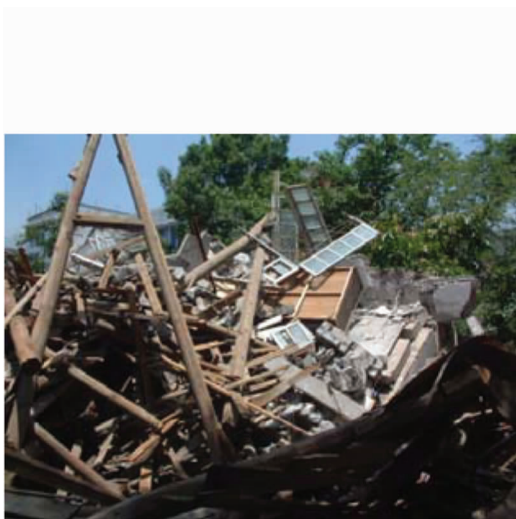
b) 坍塌的汉源县文管所

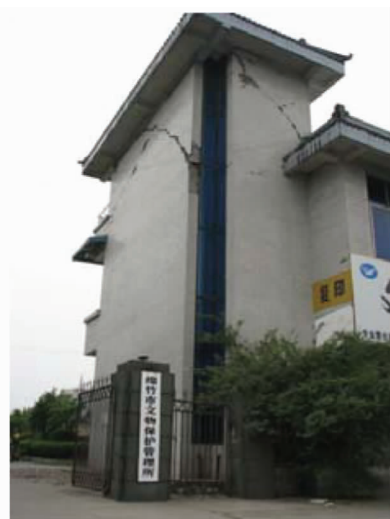
c) 严重受损的建筑

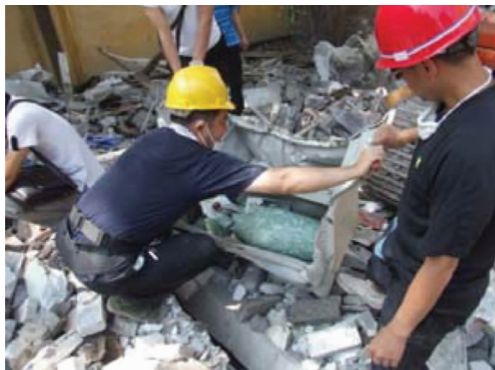
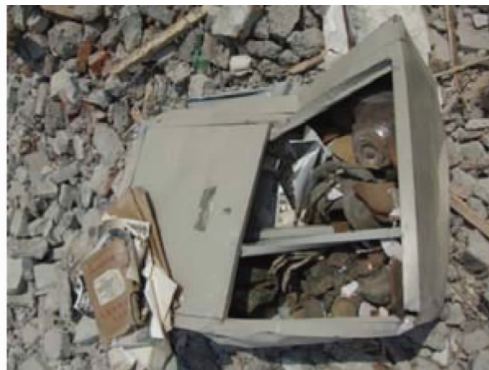
图 4 汉源县文管所受损文物抢救现场

由于北川羌族民俗博物馆被山体掩埋十余米,其馆藏受损文物尚未抢救,因此,尚未知晓文物受损情况。图 4 为汉源县文管所受损文物抢救现场,从图中可以看出存放文物的金属柜已严重变形,其内文物遭挤压、碰撞而损毁。

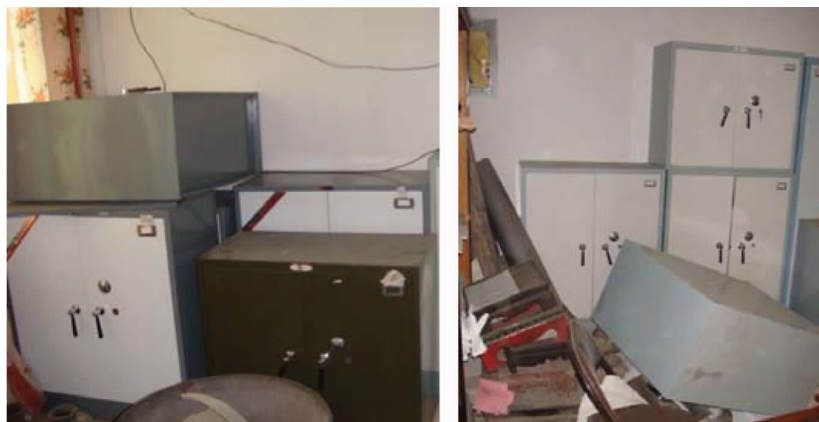
图5 汶川地震中倾倒的文物柜

2个文物箱发生倾倒)、阿坝州汶川县文管所(约5个文物柜倾倒)和都江堰文管所。存在文物柜架倾倒现象的3所文博单位所在地地震烈度均为VIII度以上。图5为倾倒的文物柜。

因文物柜架倾倒受损的文物的损毁情况较为严重,多呈放射性损毁。

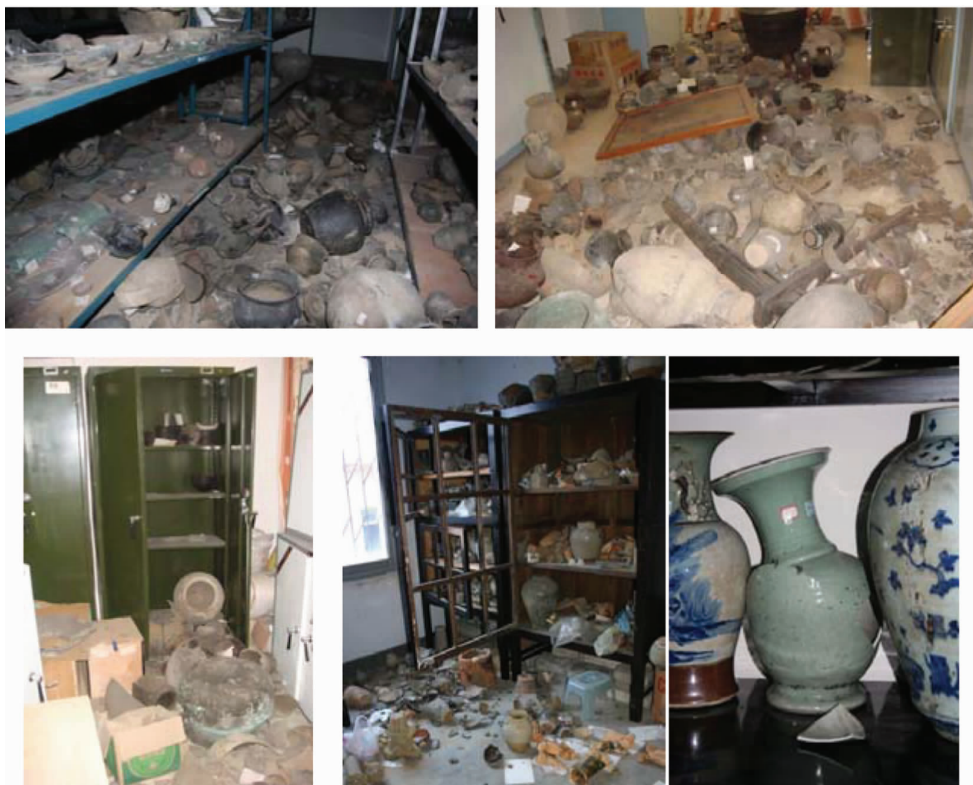
图6 因坠落、倾倒、碰撞等受损(库房)

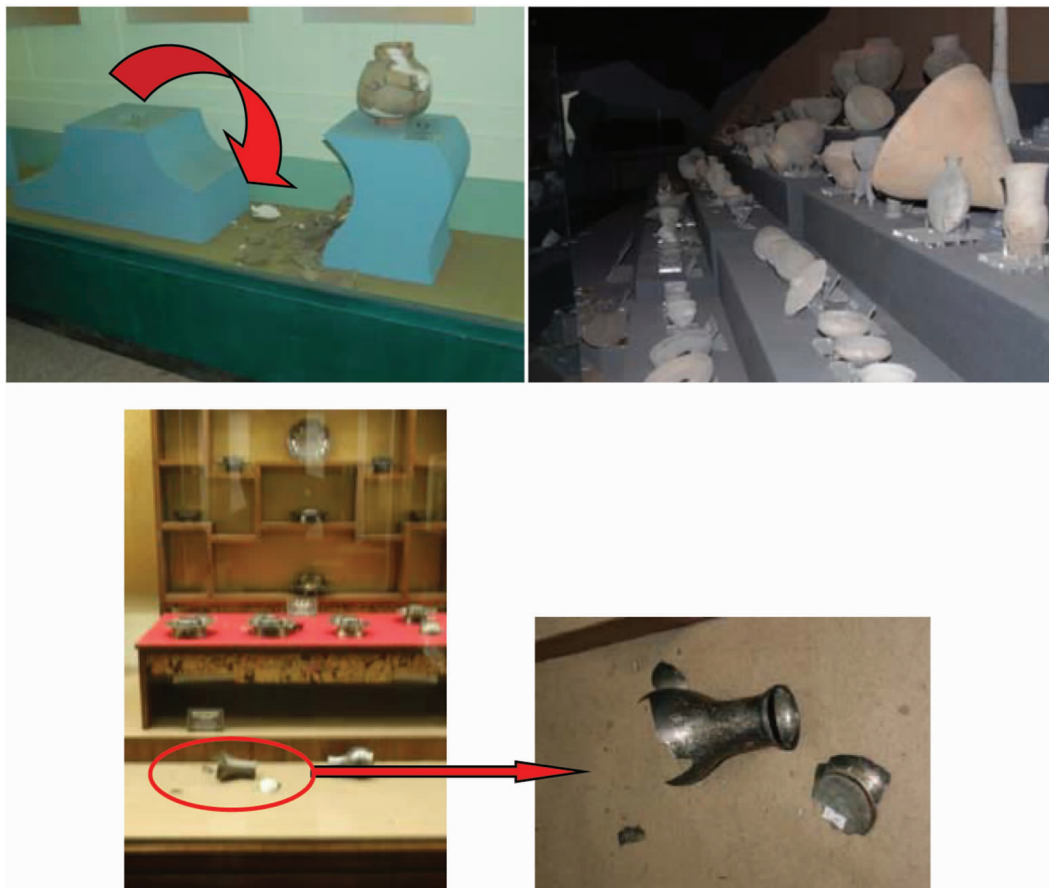
图7 因坠落、倾倒、碰撞等受损(陈列室)

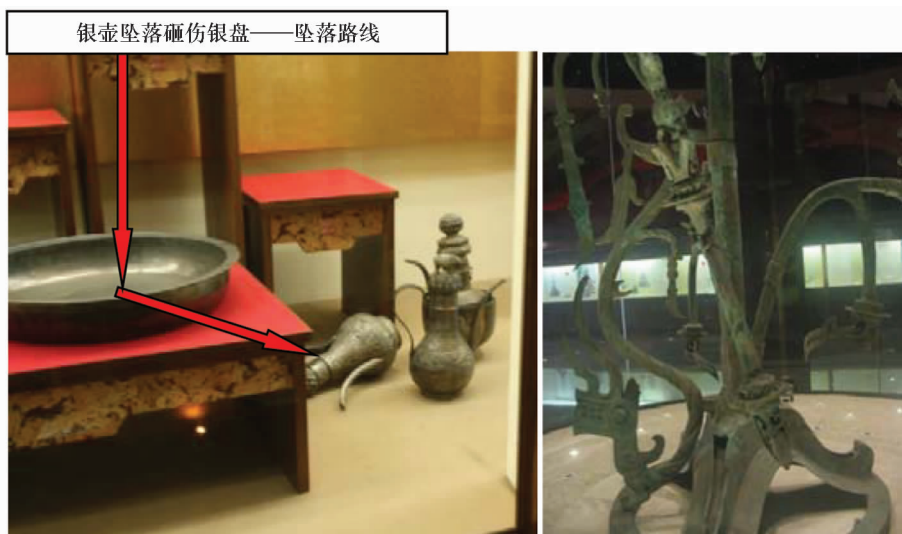
2.2.4 其他受损类型 其他受损类型主要包括被文物柜架中的隔断、库房或展柜中的附属设备或坠落物砸伤,因文物自身结构特殊等难以归类到上述三种主要受损类型中的特殊受损情况,见图10。此类受损文物共计11件(套),其中陶器6件(套),书画1件(套),金属器3件(套),石器1件(套)。

图10 因外物砸伤、自身结构薄弱受损的文物
