甘肃武威磨咀子出土汉代彩绘木马颜料 分析与修复保护

陈庚龄, 韩鉴卿

(甘肃省博物馆文物保护中心, 甘肃兰州 730050)

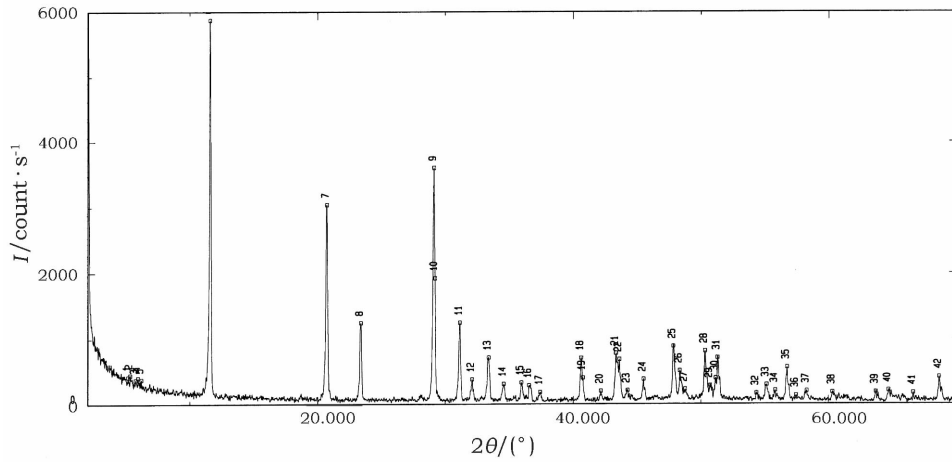
- ① 黑色:墨(C);
- ② 白色颜料:石膏(CaSO₄·2H₂O);
- ③ 红色颜料:朱砂(HgS)、铅丹(Pb₃O₄)。

图 1 白色颜料石膏($\text{CaSO}_4 \cdot 2\text{H}_2\text{O}$) X-射线衍射分析谱图

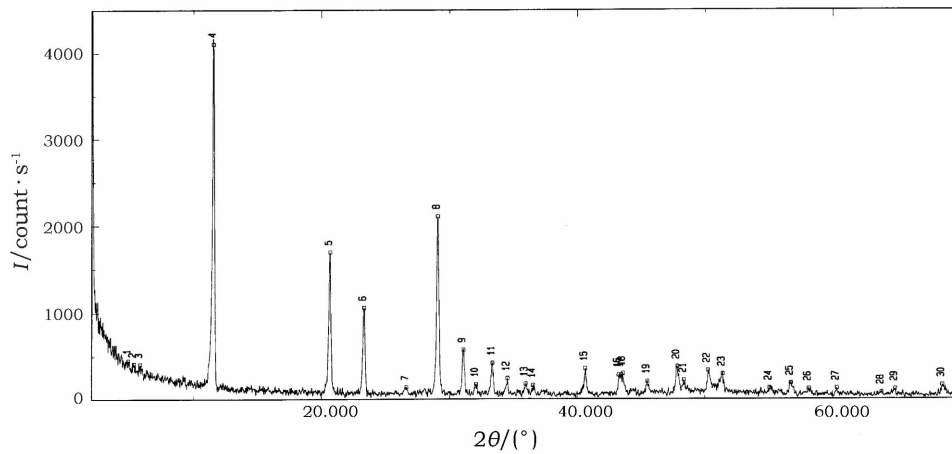
图 2 红色颜料朱砂(HgS) X-射线衍射分析谱图

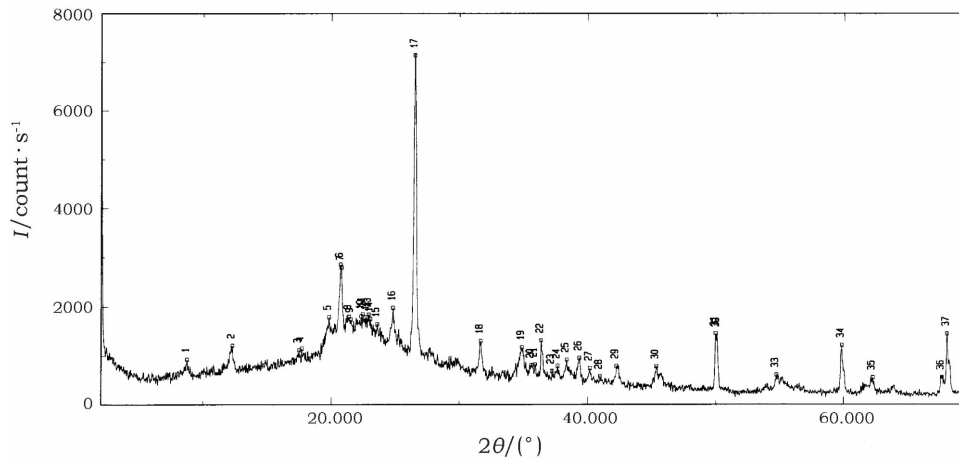
图 3 红色颜料铅丹(Pb_3O_4) X-射线衍射分析谱图

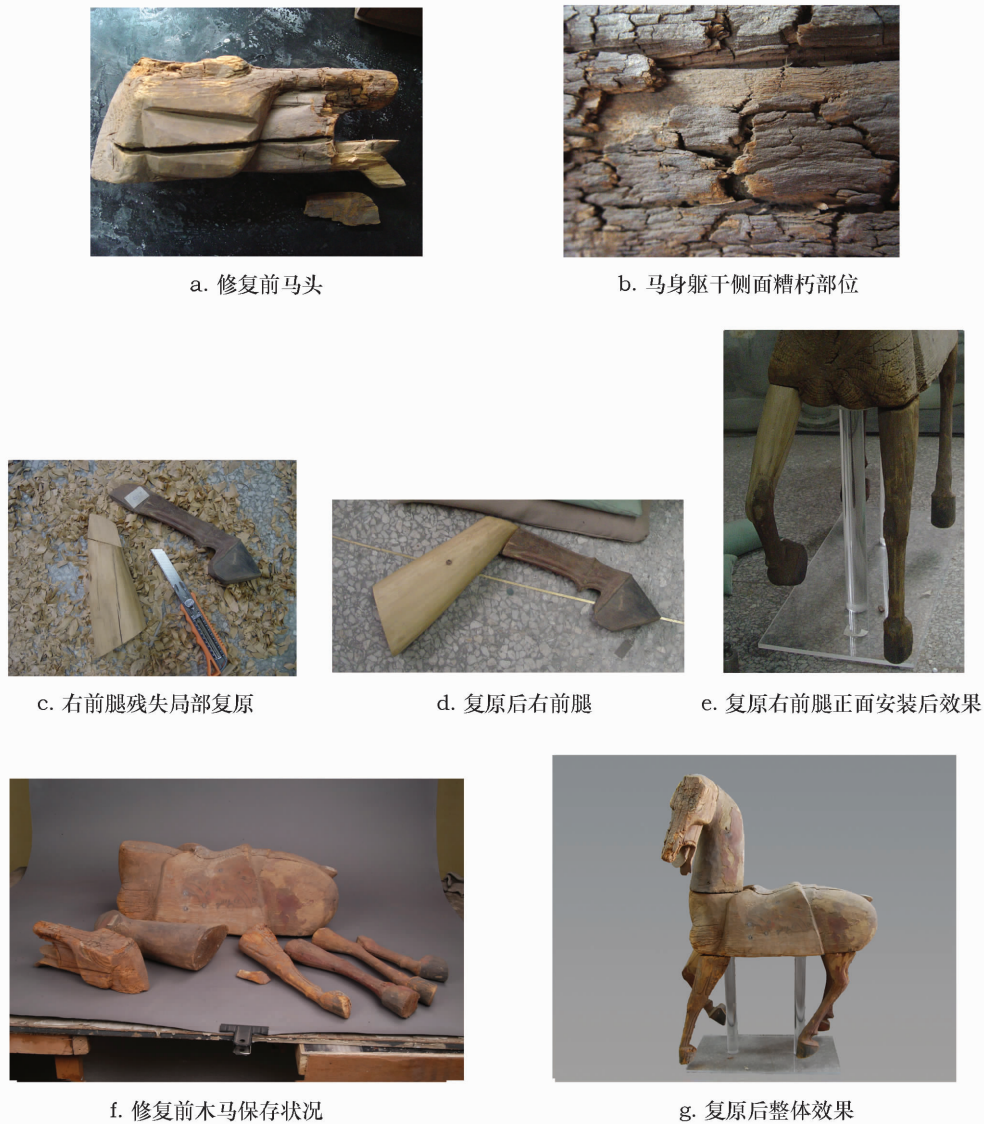
序号	文物藏号	藏品级别	出土时间/a	出土墓葬编号	尺寸/cm	彩绘及纹饰	残损现状
1	10059	三	1959	M1:26	长 60 宽 22 高 60	颈部彩绘部分脱落,躯干通体红色,马蹄为黑色,马身无纹饰图案。	为散件;马头干裂,下唇断裂;马身与腿分离,且残损严重,侧面多处有裂隙,右前腿部分残失,右后腿严重糟朽,马蹄、尾部分残缺。
2	10385	一	1959	M26:4	长 37 高 54.5	通体白色,面部轮廓用黑色线条勾勒。	右前腿脱落。
3	10390	三	1959	M22:28	长 80 宽 24 高 68	通体黑色,眼圈、唇部轮廓用白色勾勒。	左前腿、右后腿脱落,马蹄缺失。
4	10088	三	1959	M18:29	长 5 宽 17 高 66	通体为红色,马鞍施以白底黑色纹饰。	现存 7 件,有脖颈,马头、马尾残失,四腿残损,马蹄残失,躯干两侧因干燥有开裂。
5	20607	一	1972	M58	长 18.9 宽 9.3 高 81.5	采用漆髹工艺,马身通体白底红彩,且涂刷黑漆,马鞍边缘以红带装饰,红唇,四蹄、尾施以墨彩。	躯干两侧均有裂缝,右前肢侧面有一道较深裂缝,两前蹄后补配,右后蹄脱落。表面局部漆皮起翘,颈、四肢局部彩绘脱落严重
6	10137	三	1959	M23:9	长 31	马身红底黑色纹饰,马鞍出遍布白底黑色纹饰。	现存 6 件,若干残片;部分糟朽,因干燥开裂;表面局部酥松,马头、马尾残失。
7	10359	三	1959	M5	长 55 高 16.5	表面用黑色颜料涂刷后,用白色颜料勾描纹饰。	分解为 19 大块与若干碎片,无法拼接;仅对能拼接的部分残块实施粘接、对接。
8	02485	三	1972	M20	长 46 高 61	表面彩绘已剥落。	两耳已残失,后左腿残缺,马蹄、尾表面局部残缺。
9	48133	三	1985	民间征集	长 85 宽 19.5 高 88	头部表面的白底层局部脱落,躯干通体红彩且大部分已脱落,马鞍处遍布白底黑色纹饰,四蹄着黑彩。	马头与颈处脱落,两耳残缺,颈糟朽严重,其左侧有多处裂纹,躯干两侧通体干裂,右后腿脱落,马尾残缺脱落,有插榫。

图4 彩绘木马10059修复前、后效果对比

3.3.3 组件及部件复原 对于部分残缺、残失的部件,如马腿、马蹄和马耳,为了保持木马整体的美观性,可选择性地进行复原修复。具体操作为:先确定需要复原的组件或部件,并选好复原参照物,依据参照部件的形体特征,根据实际尺寸和大小,然后在事先选好的棺板上画出并裁出其大体轮廓,再顺木质纹理方向进行精心雕刻。另外,对于糟朽、残失或遗失掉马蹄、马尾,在无参照可依的情况下,则不实施复原操作。强调一点,在雕刻时,最好能尽量保留棺板表面某些原有的糟朽痕迹,起码在复原部件的外观上可以起到“逼真”的效果;同时对于复原部件表面,原则上不要求做旧,能使复原前后外观有个对比效果。

3.3.4 辅助支撑底座制作 马体躯干下部表面通常为平面,根据躯干与四肢粘接处剩余空间大小及空留表面尺寸,在 0.7cm 厚的有机玻璃板上裁出相应尺寸的两块长方形样块。其一样块作为支撑架上部与躯干下部的接触平台,将外形裁为两头略突出呈“凸”状的长条状,其长度和宽度要求不超过木马躯干下方平面的相应尺寸,且各略小于 0.5~1cm,以不突出躯干下方部边缘为宜;另一块样块则作为支撑底座与地面接触面,其外形呈“长方形”,长度和宽度要求以马蹄间的相应距离为准,以不超过蹄间距离为宜。此外,对裁好样块的侧面还需磨光处理且边缘作 45° 的小斜角,可避免因不慎操作而对器物表面造成不必要的物理损伤。

3.3.5 粘接、组装 组装时遵照铆合或嵌合工艺对木马各组件进行组合,具体操作是,先将分散的且与之相关联的部件粘接成一块完整组件,按照“先大后小”的原则,然后依次对各组件进行粘接、组装;此外,在安装过程中,为了增加粘接后组件的牢固度和粘接强度,可在粘接组件中心钻眼加木楔,同时也可在粘接面涂抹粘接剂乳液时,撒少许木屑粉末,均

3.3.6 安装底座 在上述操作完成后,预先在平地上将做好的底座支好,再将木马安坐在底座上面的
