重庆大足宝顶山千手观音的贴金材料分析研究

摘要: 为研究重庆大足宝顶山千手观音的贴金材料及其保存状况, 应用红外光谱分析、加速器质谱碳十四年代测定、X 荧光能谱分析、扫描电镜分析等多种分析方法, 对千手观音造像的贴金、金胶样品进行了综合分析。结果表明: 表面现存的 0 层及其以上贴金层均为清代以后所妆贴; 金胶存在一定程度的老化, 但腐蚀劣变情况并不严重, 但吸水后会膨胀; 千手观音表面贴金采用了在金胶中加入 HgS 以衬托金色的传统工艺。研究成果可为今后造像保护工作的展开提供一定的科学依据。

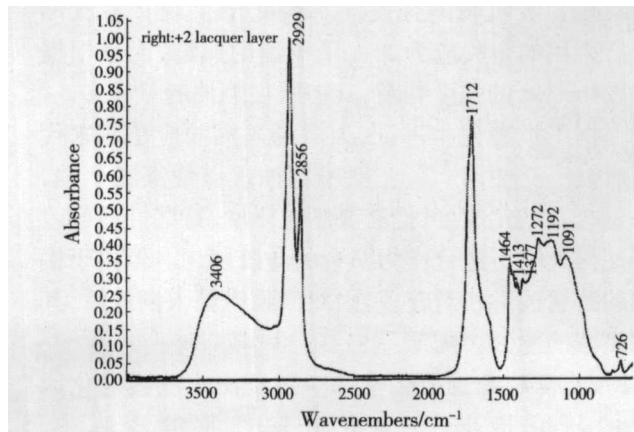
图2 右 +2 层金胶红外光谱

部分样品表面附着有杂质、污物, 所以部分金胶层的红外光谱结果受到了无机质的干扰。如右 +4、右 +3、右 0、左 +4、左 +2 层金胶的红外光谱在 $3541, 3406, 1623, 1158, 671\text{cm}^{-1}$ 左右出现若干尖峰是受到了石膏特征峰的影响, 石膏特征峰: $3544\text{cm}^{-1}, 3408\text{cm}^{-1}, 3245\text{cm}^{-1}, 1621\text{cm}^{-1}, 1152\text{cm}^{-1}, 673\text{cm}^{-1}$, 并导致 2927cm^{-1} 和 2855cm^{-1} 峰值降低。其中, 右侧 0 层深色金胶的大漆特征峰极弱, 整体峰形更接近石膏光谱, 可能该层红外分析样品附着较多的石膏颗粒(图 3)。而 $1080, 1115, 1048\text{cm}^{-1}$ 等峰的出现则是受到石英、硅酸盐或硫酸盐的影响, 较为典型的为左 1 层(图 4)。

除受石膏影响严重的右 0 层深色样品外, 其它各层金胶的 1712cm^{-1} 峰均强过 1622cm^{-1} 峰, 而在现代生漆的 1712cm^{-1} 峰不显著(图 7)。 1712cm^{-1} 吸收峰的频率与强度与桐油含量有关。由于桐油 1745cm^{-1} 特征吸收峰较强, 加入桐油后, 大漆 1712cm^{-1} 吸收峰与之发生重叠, 从而超过了 1622cm^{-1} 吸收峰的强度^[2]。因此千手观音多次贴金所采用的金胶应为加入了桐油的熟漆, 而且根据 1712cm^{-1} 峰的强度判断, 其中所加桐油的量较多。

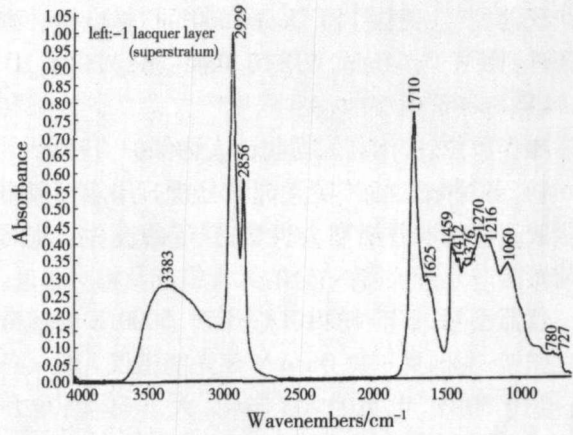
图 5 左 -1 层金胶上层部分红外光谱

从图 2~5 结果看,各层金胶的主要吸收峰为: 3400cm^{-1} 左右的 $-\text{OH}$ 吸收峰, $3000 - 2800\text{cm}^{-1}$ 的 $-\text{CH}_3, -\text{CH}_2-$ 碳氢伸缩振动, 1715cm^{-1} 左右的 $\text{C}=\text{O}$ 伸缩振动, 1457cm^{-1} 左右 $-\text{CH}_3$ 碳氢弯曲振动, 以及 $1370, 1274, 780, 728\text{cm}^{-1}$ 左右的吸收峰, 与现代熟漆的特征吸收峰基本一致(图 6)。

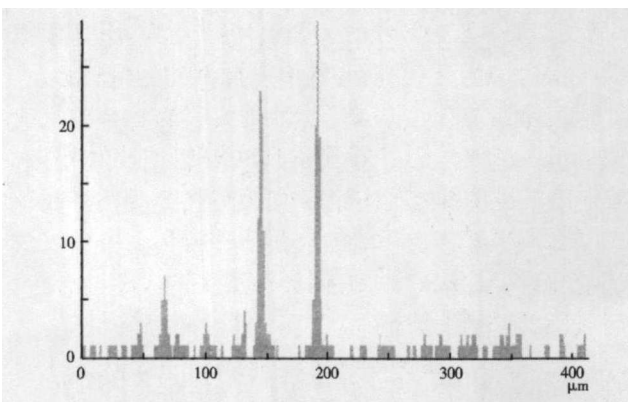
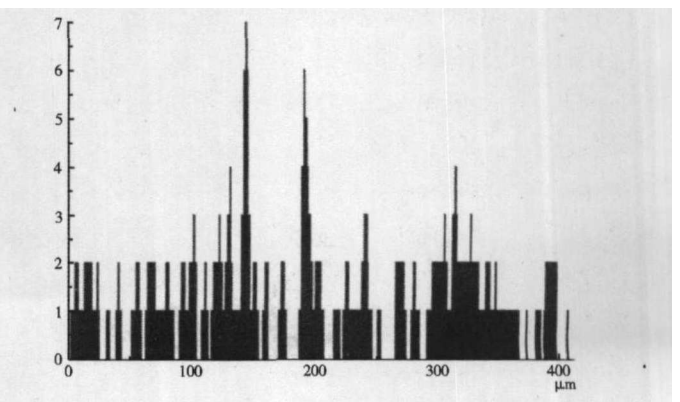
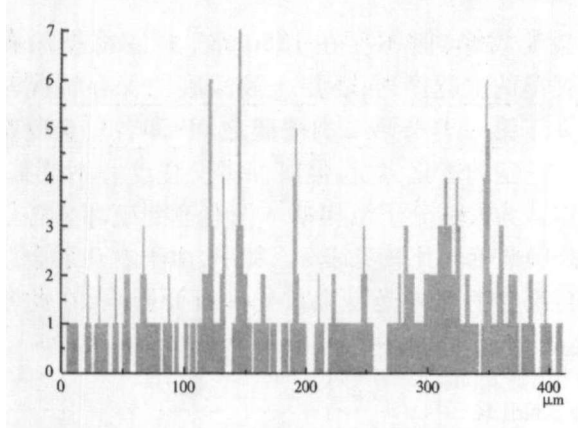
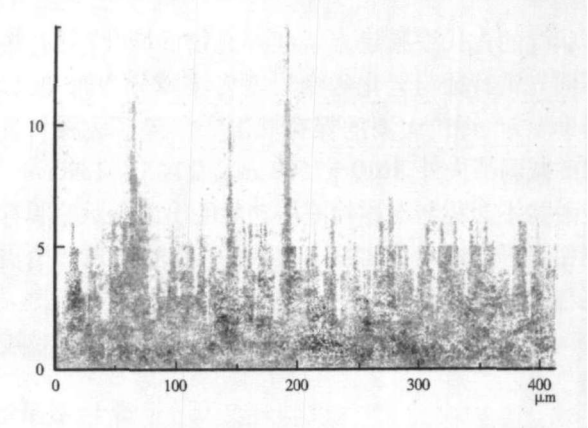
A、B、C 三处线扫描结果中出现的 Au 峰和 C 的低谷,分别对应 +3、+2 和 +1 层贴金所在的位置,但均未出现 0 层贴金,仅 B 处出现明显的 -1 层贴金;位于最表层的 +3 层贴金处的 Au 峰值明显低于 +2、+1。该结果与显微观察结果相一致,即 0 层贴金严重脱落,+1、+2 层贴金保存较为完好。由于该样品的 +4 层金胶已经不存在,+3 层贴金长期裸露于外,因此有一定程度的脱落。

各层贴金的组成成分中含有少量的 Ag、Cu、Hg 元素,B 处线扫描结果未将 Cu 元素计算入内,而 C 处未将 Ag 元素计算入内,并非此处不含以上元素。且各处分布并不均匀。其中 A 处线扫描结果为 +1、+2、+3 层贴金含有 Ag;+1、+2 层含有 Cu 与少量 Hg。B 处线扫描结果为 +3、+2、+1、-1 层贴金均含 Ag,除 +1 层金外,其它各层几乎不含 Hg。C 处线扫描结果为 +3、+2、+1 层金均含有 Cu,各

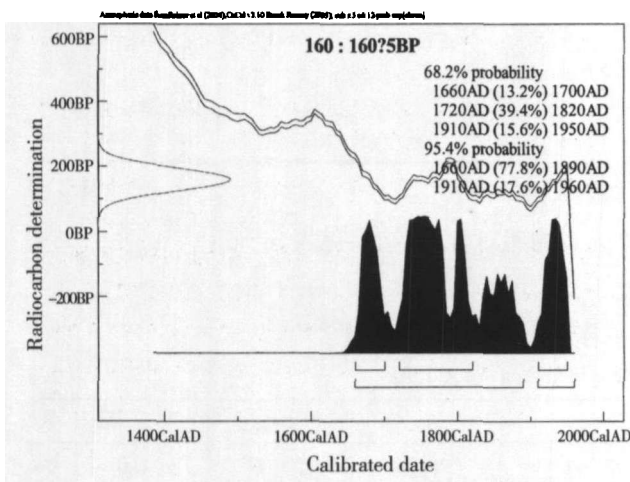
图 14 OxCal 年代校正结果

实验测得 0 层金胶漆的碳十四年代为 160 ± 35 BP,实验所用碳十四半衰期为 5568 年, BP 为距 1950 年的年代。校正结果见图 14,在 95.4% 的置信度内,该层金胶的年代在公元 1660 至 1890 年间的可能性为 77.8%。金胶漆根据重庆大足当地经验丰富的金髹师傅讲述,通常为当年采集的新鲜大漆,陈年大漆活性降低无法使用。因此,金胶样品的测年结果可以代表该层贴金妆贴的时间。由此可

知,千手观音造像现存的 0 层及其以上多层贴金,应为清代以后所妆贴。

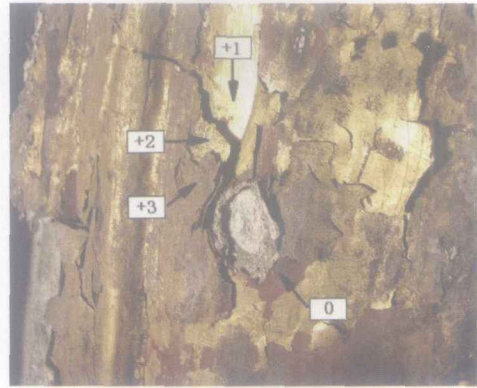
图 24 千手观音右侧贴金层取样点
Fig.24 The right side sampling point

层, 即 0 层金胶。以此为基准, 其上第一层为 +1 层金胶, 向上依次为 +2、+3、+4 层金胶; 其下另有一层为 -1 层金胶(图 1, 见彩版第 4 页图 24)。各层金胶表面附着的贴金层分别对应相同的序号。

在右二弟子像裙摆处, 从上至下依次揭取右侧各层贴金样品(样品 1)。在左二弟子左腿边, 从上至下依次揭取左侧各层贴金样品(样品 2)。

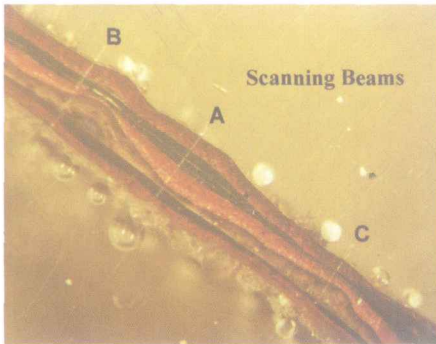
图 25 多层贴金断面显微照片
Fig.25 Micrograph of the section of gilding and adhesive layers

扫描电镜分析范围包括 -1 ~ +3 层贴金及金胶; -1 层金胶下有白色颗粒状物质(图 8,9,见

+3 层金胶,0 层金胶上层,-1 层金胶下层的内部出现显著的 Hg 与 S 峰。从样品断面显微照片上,可以明显看出这几层金胶的颜色偏红,且其中含有亮红色的颗粒状物质。为确认该物质,对左 3 层金胶层进行了 X 光衍射分析,确认矿物成分为辰砂和金,未检测出其它矿物。通过探访当地老贴金艺人,证实当地贴金时在金胶中加入 HgS,这样既可以衬托金的成色,并帮助检验金胶漆是否上得均匀而无遗漏。

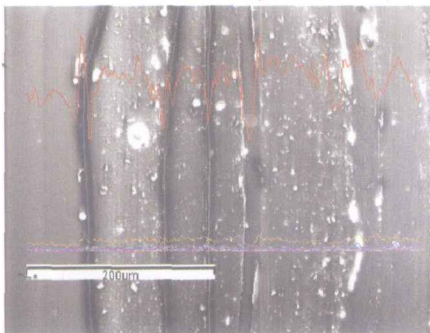
图 26 线扫描 A 处扫描电镜照片
Fig.26 The SEM image of scanning beam A

彩版第4页图 25,26)。对样品 A、B、C 三处进行线扫描,其中 A 处结果见图 10~13。
