芒岛佛寺位于普洱市景谷傣族彝族自治县永平镇茂密办事处芒岛寨，建于清光绪二十五年（1899年），为南传佛教傣族佛寺，该寺坐北朝南，由山门、大殿、僧房、戒堂、辅助用房、后门及侧门组成，占地面积2426.3平方米。2013年5月被公布为第七批全国重点文物保护单位。

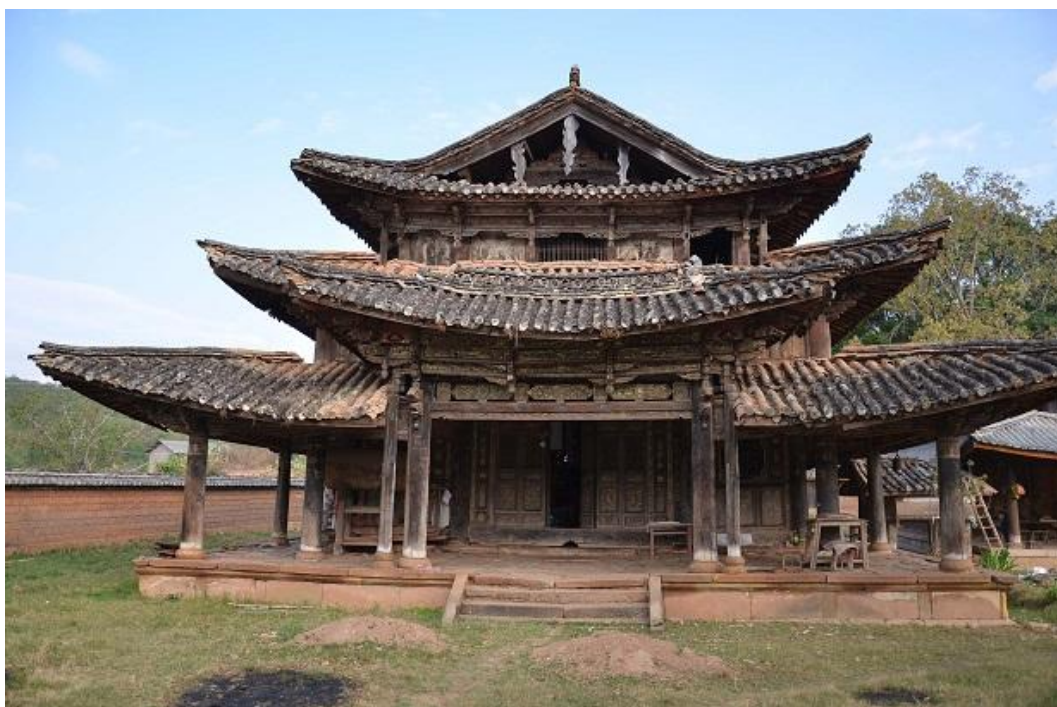
大殿正面

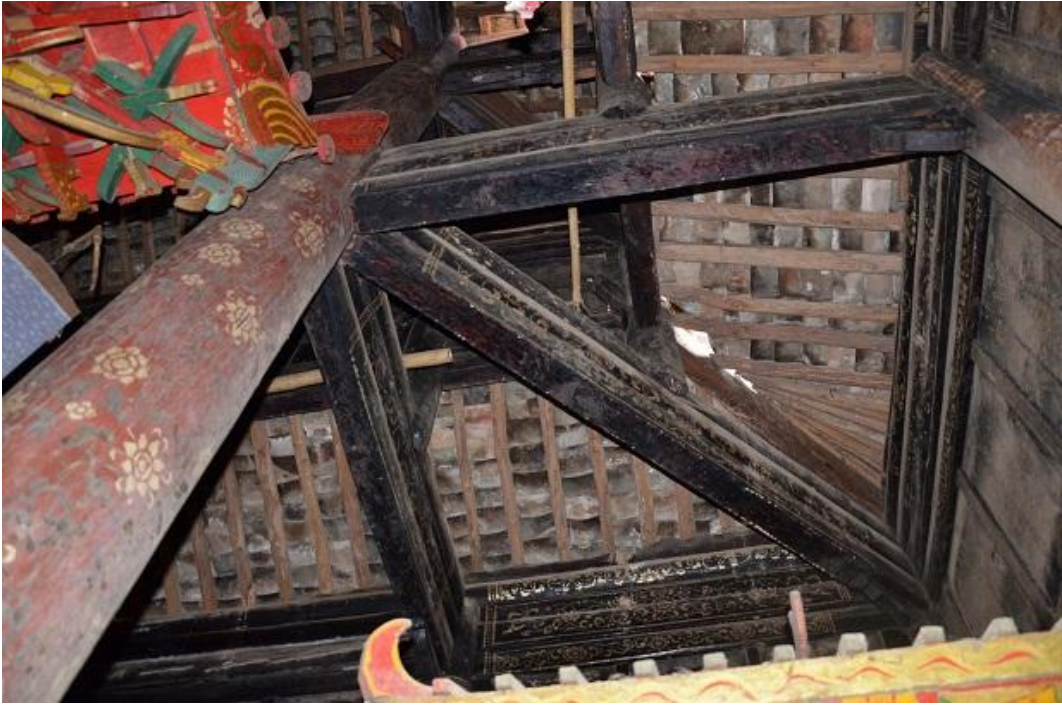
梁架

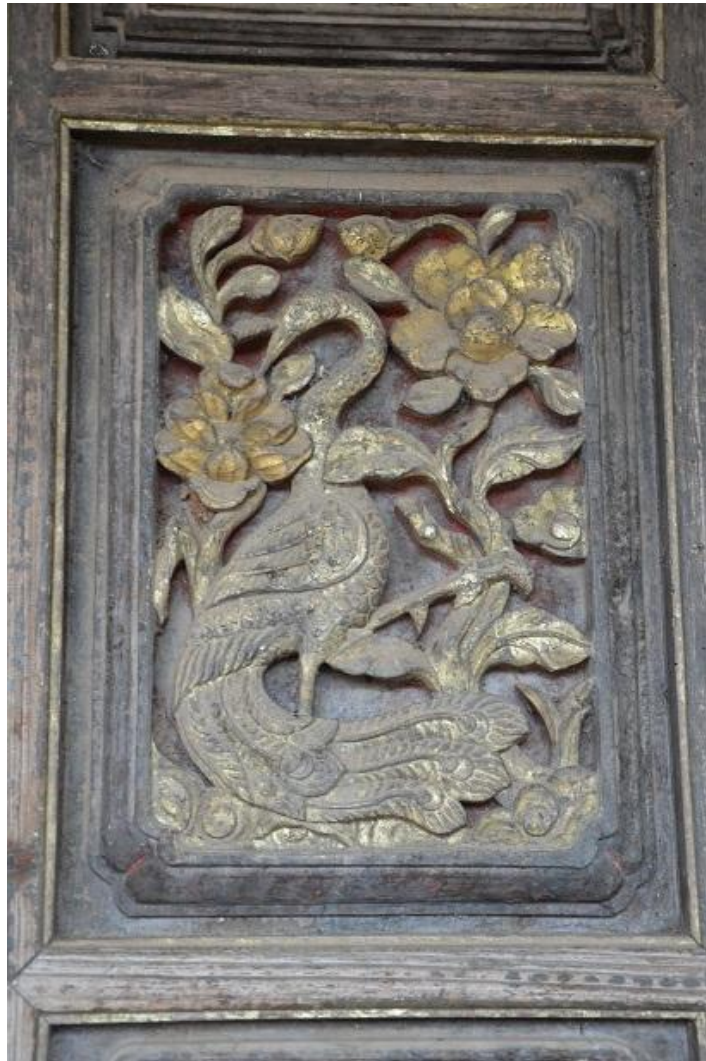
大殿隔扇门雕花

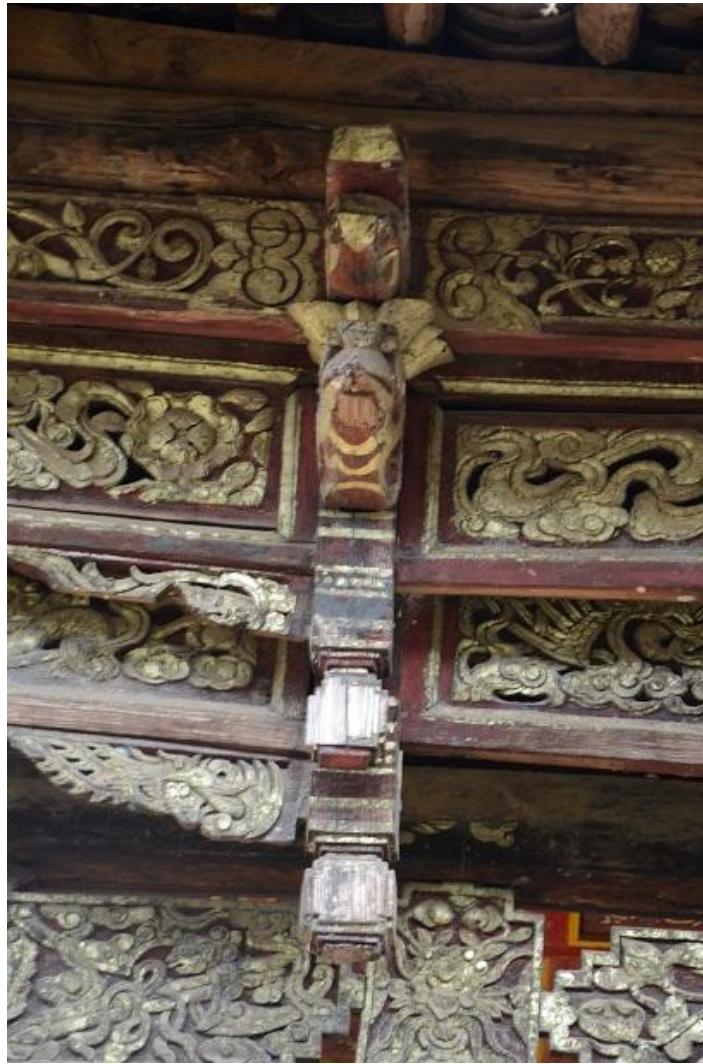
大殿檐口雕花

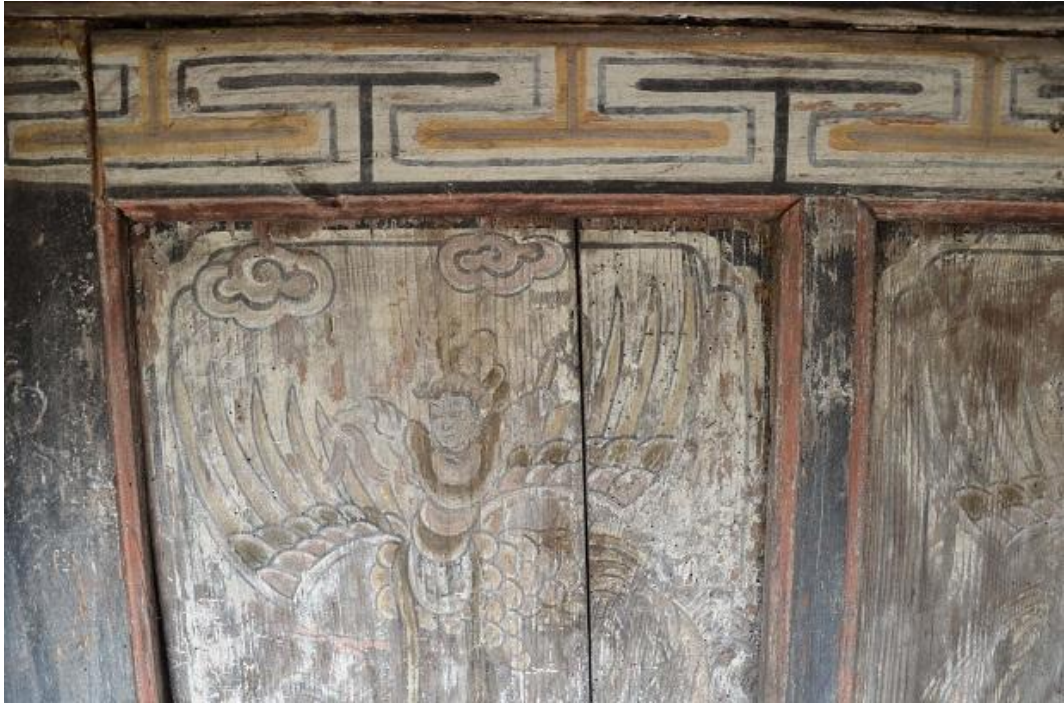
大殿裙板彩画

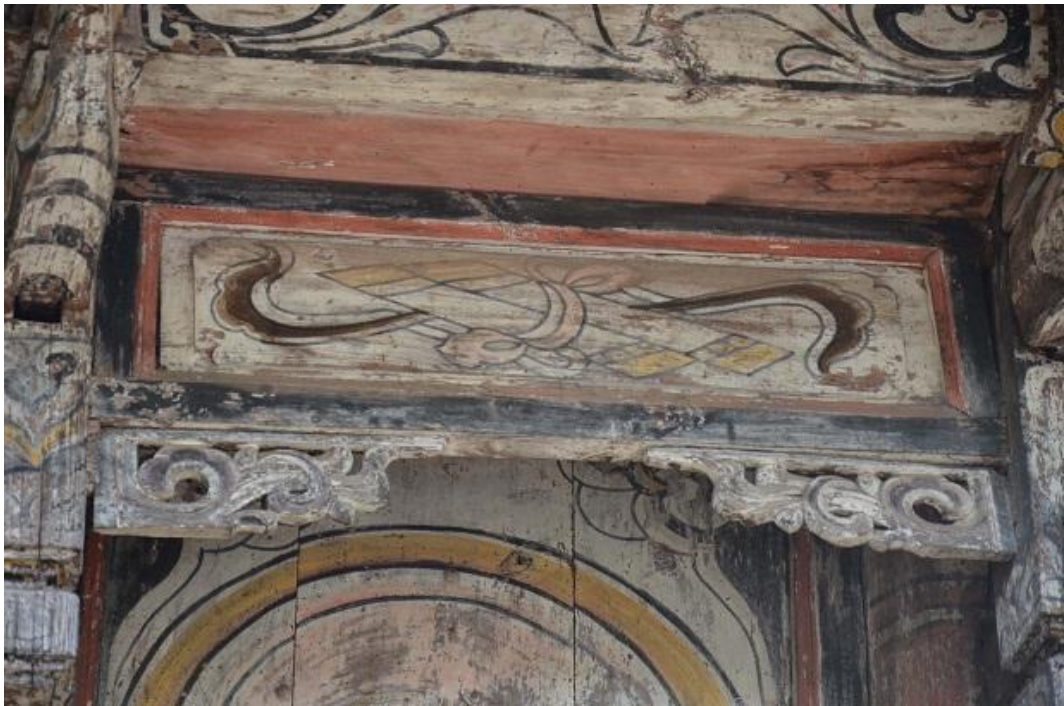
大殿外檐彩画

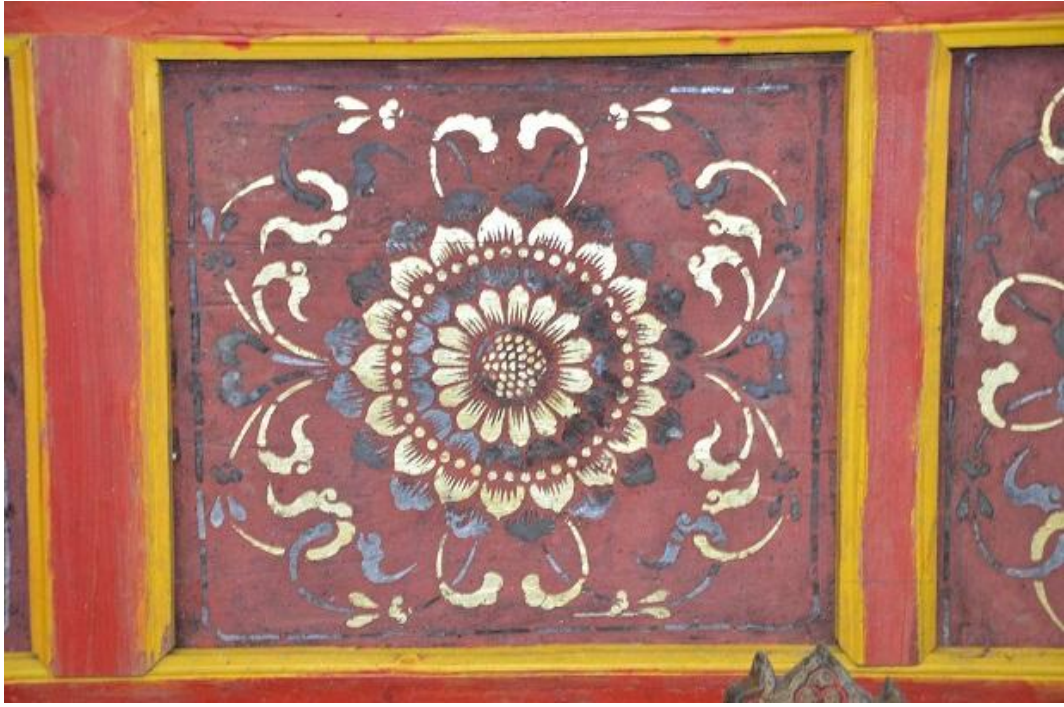
漏水金印
