甘肃河西地区馆藏画像砖现状调查研究

内容摘要:本文通过对甘肃河西地区敦煌、酒泉、嘉峪关、高台、山丹博物馆馆藏三级以上及部分未定级画像砖的保存现状的调查分析,阐述了它们的病害类型及目前的保存条件。甘肃河西地区馆藏画像砖的主要病害为:颜料褪(变)色、颜料层起甲脱落、盐害、霉变、泥渍污染、砖体断裂等,据此将其保存状况的优劣程度划分为四级。本次调查为制定河西地区地区馆藏画像砖的保护管理规划,及具体的保护修复方案提供了翔实的基础资料,并为下一步工作提出了具体建议。

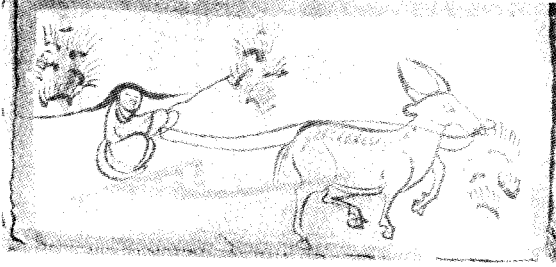
程度不同的病害,有些病害仍在发展。从嘉峪关博物馆收藏的馆藏号76、97、103三块砖的变化即可见一斑(图版21~26)。

图版 21 嘉博 76 号画像砖 (出土时)

图版 22 嘉博 76 号画像砖 (2003 年)

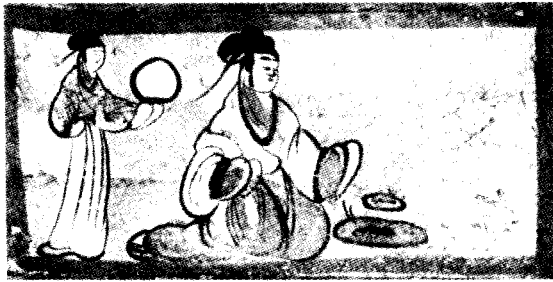
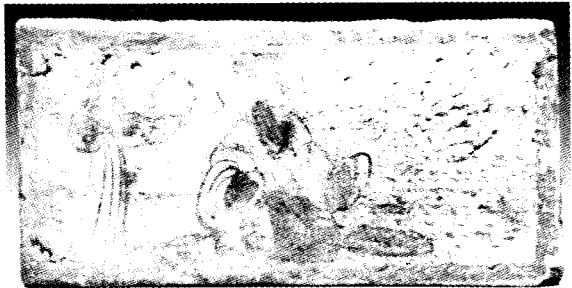
图版 23 嘉博 97 号画像砖 (出土时)

图版 24 嘉博 97 号画像砖 (2003 年)

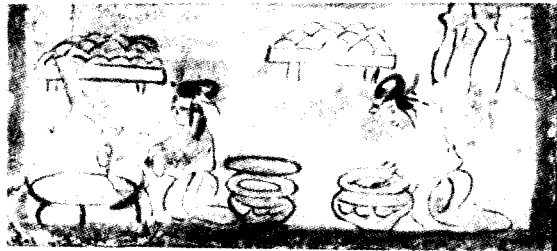
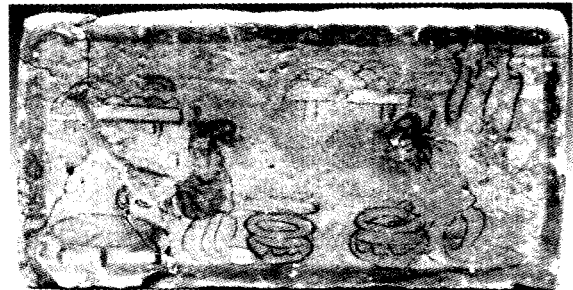
图版 25 嘉博 103 号画像砖 (出土时)

图版 26 嘉博 103 号画像砖 (2003 年)

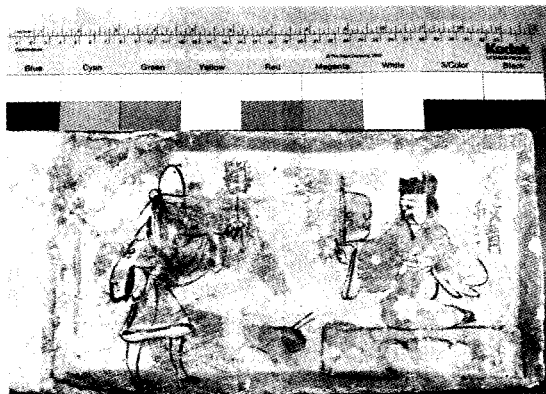
嘉峪关博物馆馆藏画像砖中有 10 余块断裂画像砖采用鱼珠胶粘接,但粘接处又重新被鱼珠胶污染。该馆中还有 17 块画像砖因曾经使用过清漆进行表面颜料加固,表面明显发黄(图版 27),没有达到较理想的颜料加固效果。这两种类型的画像砖可以定为有机污染物类病害画像砖而进行单独的病害治理研究。

图版 27 嘉博 0012 号画像砖清漆罩面

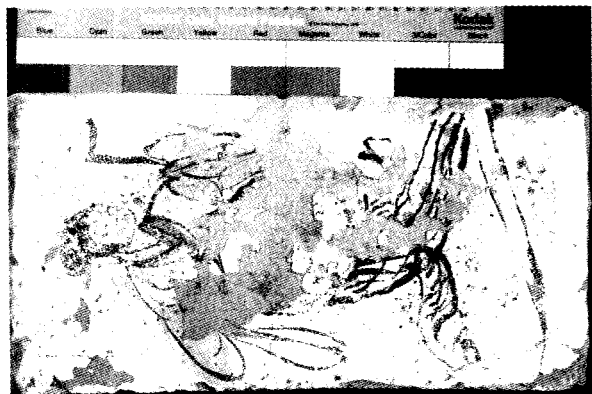
颜料层脱落病害有呈粉状或片状或点状的可观察到的脱落现象。颜料层起甲是由于胶结物质失去胶结力而造成颜料层开裂呈片状起翘,起甲病害进一步发展就是点状或片状脱落。这两种病害若受到外力作用或保管不当,病害发展的趋势会很快。

图版 28 高博 2083 号画像砖颜料层脱落

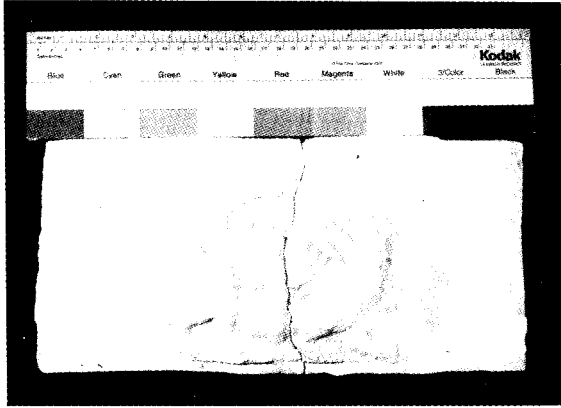
图版 29 山博 A2195 号画像砖泥渍、断裂、颜料脱落

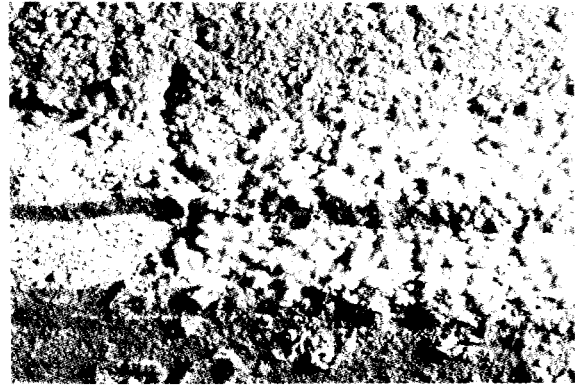
盐害画像砖是指结晶盐从画像砖表面析出,造成颜料的损坏,影响整个画像砖的质量。若大气环境尤其是湿度不产生频繁的变化,砖体内的盐分可以保持相对的稳定。一旦保管不当,砖体内的盐分在干湿交替变化的环境作用下会发生一定的变化。

图版 30 高博 1272-796 号盐害画像砖

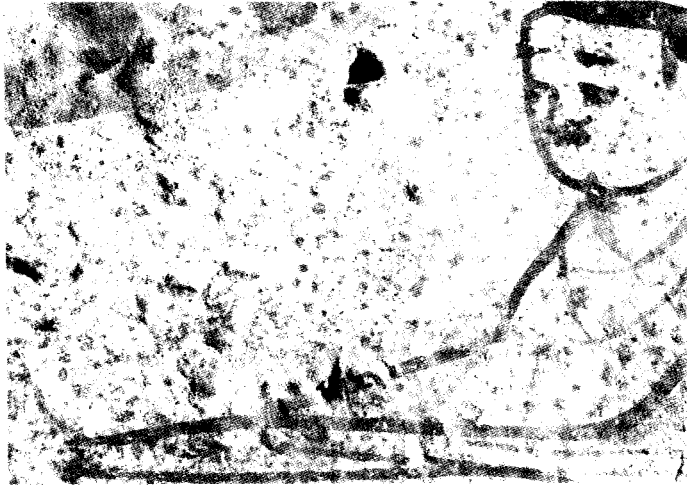
调查中发现的画像砖霉变很有可能在发掘之前的墓室中就已经产生,但是由于各博物馆对画像砖的保存环境以及对保存环境监测控制方法并不完善,因此还不能判断存在于博物馆的画像砖霉变现象就已经停止。

图版 31 嘉博 0001 号画像砖霉变
