制氢装置水分离器人口法兰及三通失效分析

FAILURE OF TEE AND FLANGE OF HYDROGEN PRODUCING SET

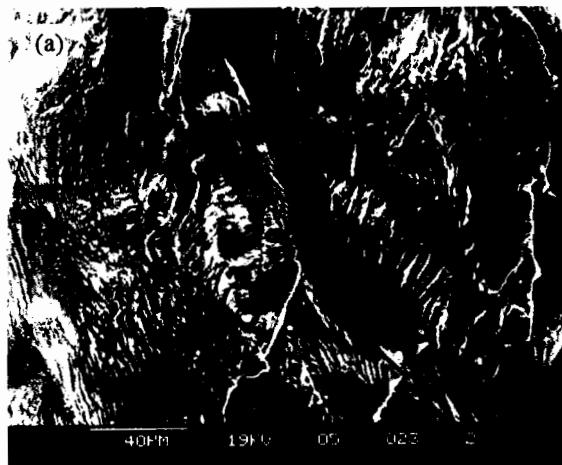
断口分析 取失效法兰试样的断裂面,于扫描电镜下分析断口形貌,如图 3 显示断裂为穿晶型,断口上可看到平坦的解理面及解理台阶,大部分断口呈解理与准解理的混合类型。图 3 显示了断口上的二次裂纹。在断裂面上没有明显的腐蚀产物及腐蚀坑,也未观察到泥状花样。

Fig.3 SEM of fracture of failed flange
