西安地铁车辆效果图

面对西安地铁二号线无法避让，必须下穿的西安明城墙、南北城门、钟楼西安标志性重点文物建筑，国外无实例参考，国内无经验可鉴，成为地铁建设中文物保护工作的重中之重。

二、在西安地铁二号线建设中，严格按照批准的文物保护方案，根据大量的调查实验、研究成果，针对地铁下穿文物建筑采取了一系列科学有效的工程保护技术措施，归纳起来主要有以下五个方面：

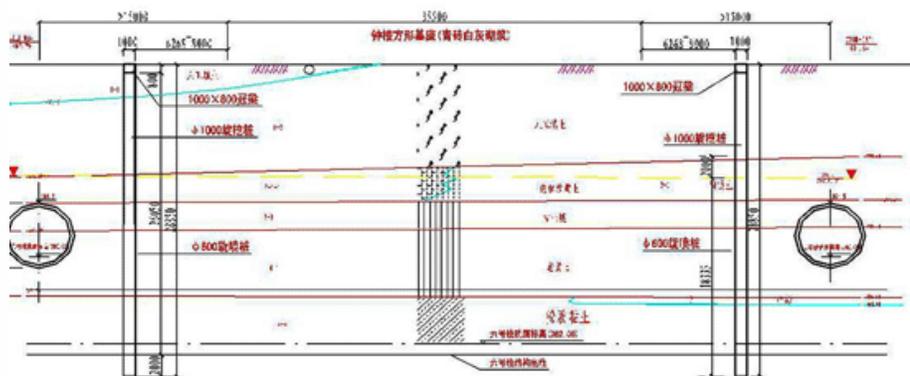
设计依据：设计图 2.0，
 工程地质 2.0 及 3.0，
 基础及上部结构设计图

钟楼保护横剖面图 1:200
 YCK13+370

5B隧道与钟楼剖面位置关系图

1) 线路绕行，加大深埋。地铁线路上尽量远离钟楼基座及城墙南北门的变形敏感区，采取了双向绕行（非直接下穿），尽量加大埋深，以降低影响。钟楼位于西安市商业繁华中心区域，由于周边邮电大楼，钟楼饭店、开元商城等建筑物的限制，二号线最大限度的远离钟楼，左右线分别距钟楼基座为15.7米、15.4米，东西两侧通过。埋深12米；南北城门线路避开了城楼、箭楼及瓮城区域，由两侧城墙门洞中间正穿，隧道埋深18.5米。

4) 加固措施，科学有效。对距钟楼基座周边5米和城墙瓮城边侧，采用139根直径一米的隔离桩及化学注浆法复合加固地基，以及型钢支撑城墙拱洞技术措施，以减少施工及运营过程中对钟楼及城墙的影响；

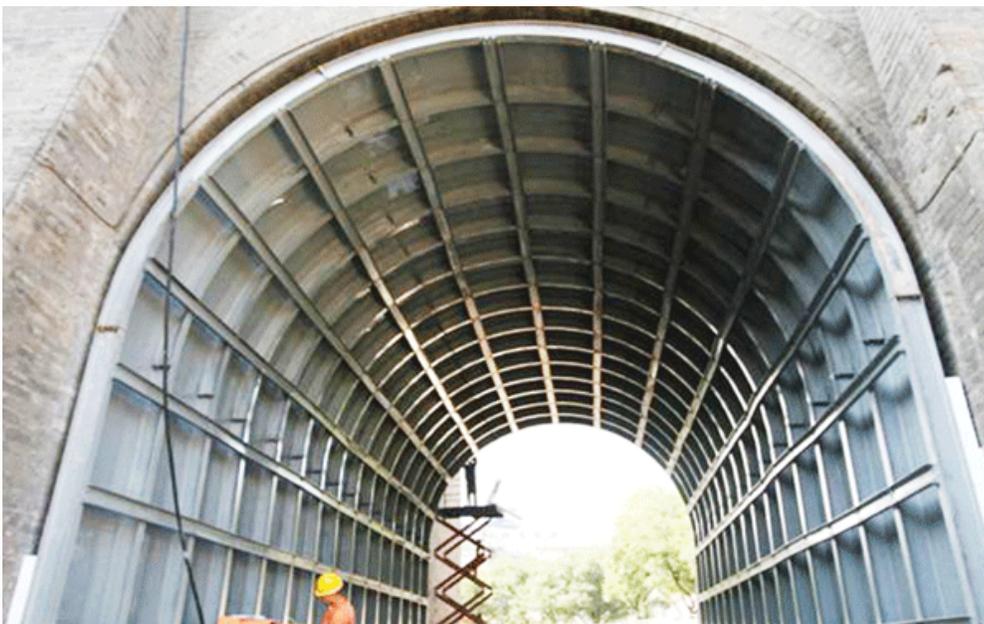
加固城门洞拱型护架

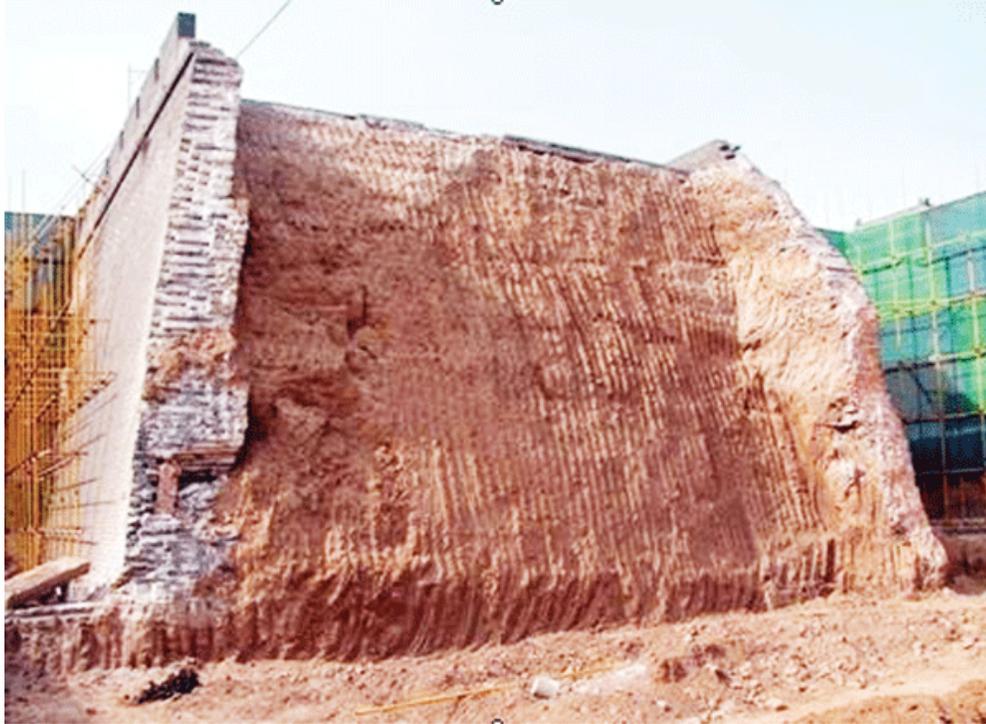
含光门附近开挖揭示的城墙

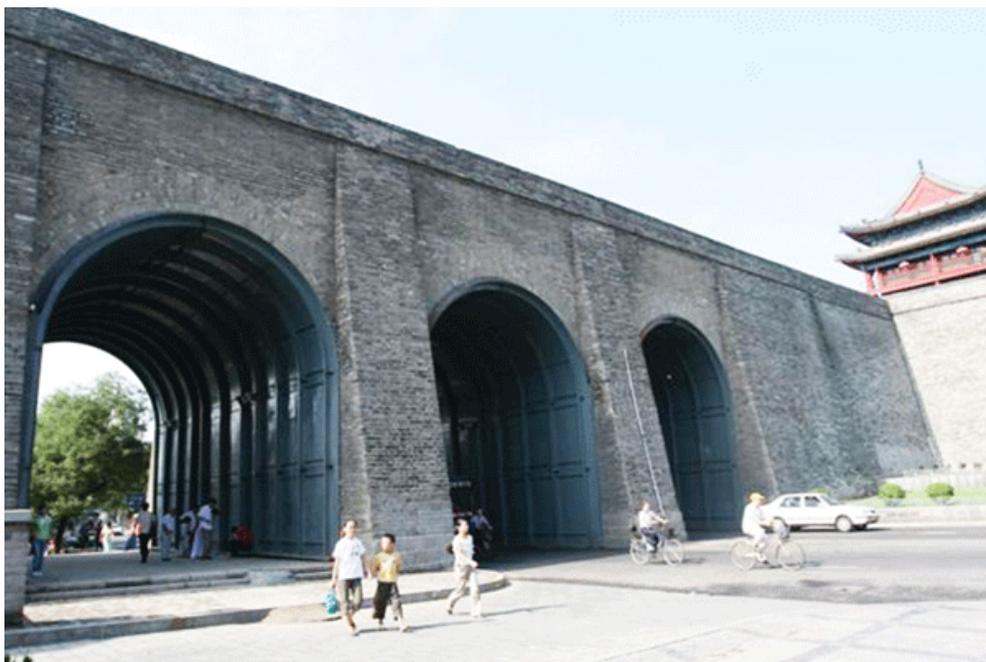
已加固完成的城门洞

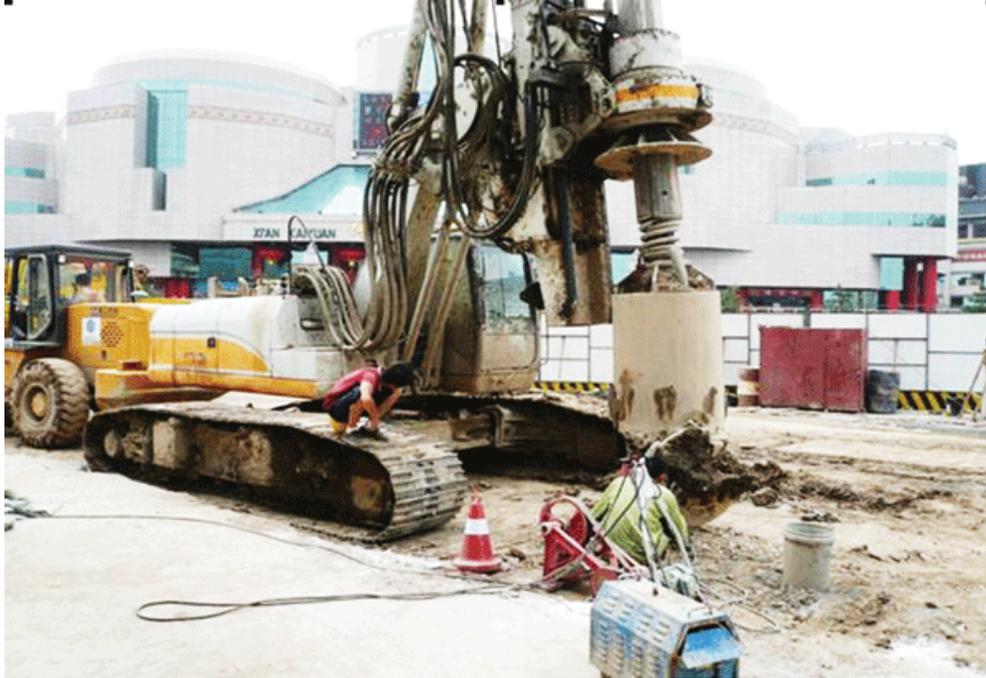
钟楼隔离桩钻孔与灌注现场

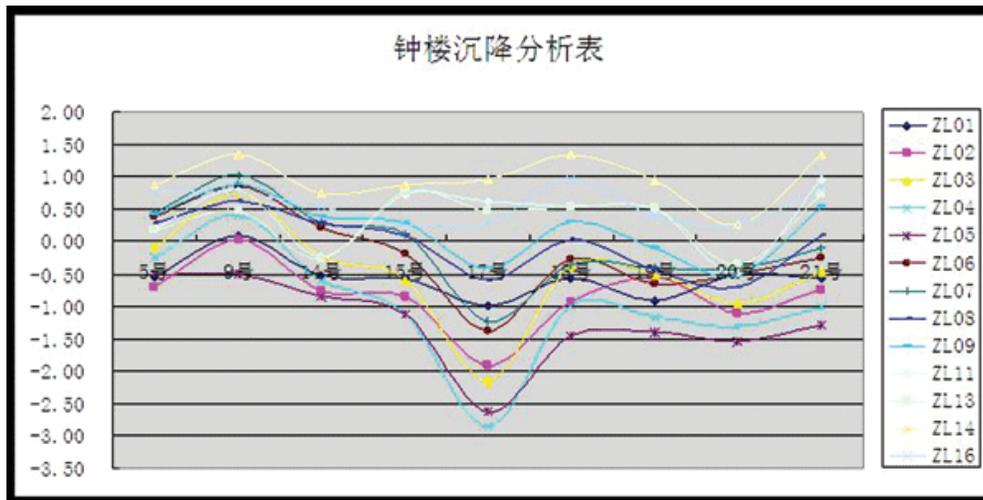
钟楼沉降分析表

在充分的科学研究和工程设计、技术、建设施工单位，大量卓有成效工作的基础上，备受社会各界关注的西安地铁二号线钟楼至南门（永宁门）左右线区间盾构隧道于2008年12月4日和2009年1月22日成功通过城墙南门保护区，2009年3月21日和2009年6月27日又分别顺利通过钟楼保护区，北门（安远门）至北大街区间右线左线2009年8月18日和2009年9月27日又分别顺利通过北门保护区。经过工程实践，前期专题研究报告提出的文物沉降指标符合工程实际，采取的保护措施合理有效。经监测钟楼左线最大沉降量1.4毫米、右线最大沉降量0.21毫米，均低于沉降指标5毫米。南门区段左线最大沉降量2.27毫米、右线最大沉降量3.09毫米；北门区段左线最大沉降量2.27毫米、右线最大沉降量7.5毫米，均在沉降指标+5~-15毫米范围。西安城墙南北门和钟楼安全完好，保护与建设和谐发展，实现双赢。
