紫禁城内的考古发现——故宫明清建筑遗址2014年的发掘收获

2014年6月到11月，故宫博物院考古研究所为配合故宫博物院热力、电力和消防等基础设施改造工程，报国家文物局批准，对故宫南三所门外电力增容管线工地、南大库消防管道改线工程工地、慈宁花园热力电力管线改造工程工地等3处发现古代建筑遗址的施工区域进行了抢救性考古发掘，并取得了重要收获。

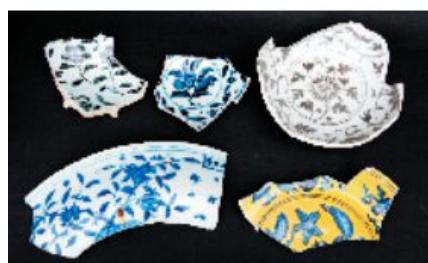
南大库出土的瓷器残件

发现一处打破库房室外原始地面的瓷片堆积坑，坑内集中出土大量从洪武到光绪时期的御窑瓷器残片。这些明确曾经由皇家使用过的瓷器在破碎后均依规矩集中掩埋，不可随便处理，和民窑瓷器的随便处置明显不同，充分显示了御用瓷器所寄含的皇权威严。这一现象，与在景德镇御窑遗址发现的御用瓷器落选品或废品打碎掩埋坑的性质相同，后者是皇帝对御用瓷器垄断以及维护皇家特权的措施。二者相互对应，正表明御用瓷器从生产、甄选、运输、入宫、使用、残破销毁的全部管理制度，即从生产初端到使用末端都处于严苛的管控之下，补证了相关文献记录的缺失。

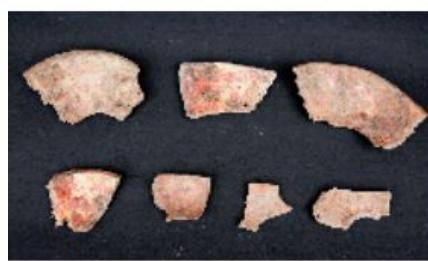
南大库出土的嘎巴拉碗残件

同时，库房外地面以下垫土层被多个后期灰坑或灰土层扰乱，其中出土了大量的玉石器残件、玉石器碴头，水晶料，骨蚌器残器、碎磲料和嘎巴拉碗残件。嘎巴拉碗内壁多有朱砂书写的梵文和藏文咒语。这些新发现是研究清代内务府玉石器等工艺品生产情况的一手资料。嘎巴拉碗的发现，补充了档案对于嘎巴拉碗破损后处理方法记录的不足。从出土情况看，它们与玉石、水晶、砗磲料及各种质地的残器一起，原本应是堆在库房内，逐渐成批次处理的。处理方法，就是在库房区域内就地掘坑掩埋。结合以往的零星发现可以看出，这种在宫内挖坑掩埋的方式，是当时处理各种废料以免流失出宫的主要方法之一。
