#4机组自动发电控制（AGC）功能完善（下）

中国国电集团公司菏泽发电厂（274032） 侯典来

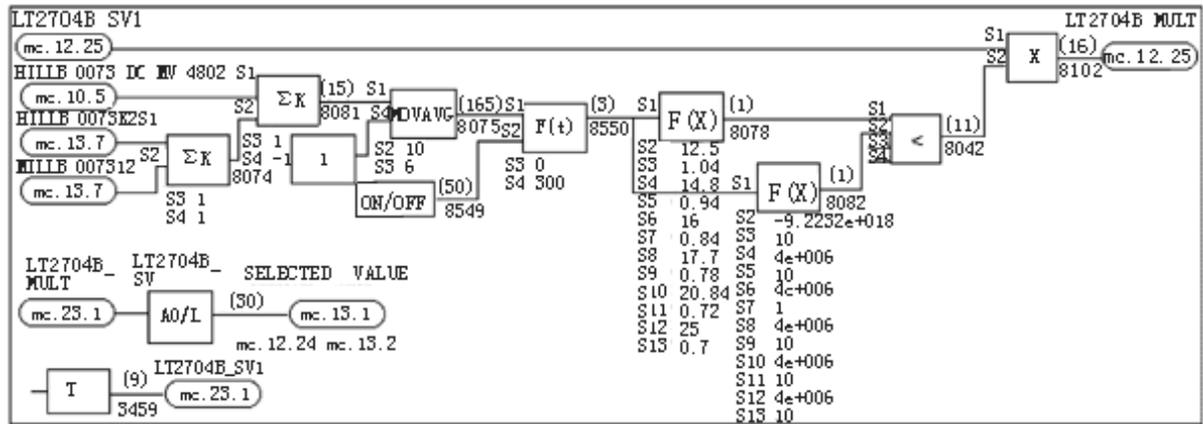
图8 用热风量修正的料位组态

(1) 在控制逻辑方面, 变负荷过程中, 用热一次风流量来修正磨煤机实际电耳信号, 再进行料位标

定，试验磨煤机高低负荷下料位趋势的变化情况，最终调试出满足控制要求的料位自动。

在一次风量校正磨煤机料位音频信号的回路中增加一阻尼延时块，延时的时间有待进一步摸索，暂时定位300s，在驱动端和非驱动端的给煤量控制回路中，增加驱动端和非驱动端的给煤量控制偏置逻辑功能。

序号	主要原因	对策	目标	措施	执行人	地点	完成时间
1	料位组态方案不符合实际情况	采用修正信号	信号准确率100%	热一次风流量来修正	王当珍	工程师站	2005.4.18
	风量信号偏差大	取样管改造		引出管移到距中心200mm处。	侯典来	现场	2005.4.18

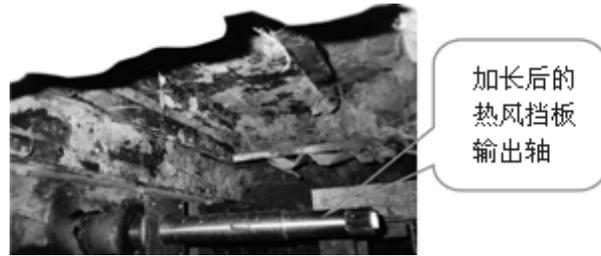
图9 输出轴加长20mm

(2) 执行机构移位。

配合锅炉磨煤机考虑加长挡板转轴，使执行机构远离热风道，同时加厚完善保温。

3							
4	旁路风调节频繁	改为手动	锅炉燃烧稳定, 主汽压力波动小	旁路风挡板最大开到35%	王当珍	工程师站	2005. 4. 20
5	热风挡板执行机构安装位置不合适	执行机构移位	温度降低到50℃以下。	输出轴加长200mm。	殷鹏	现场	2005. 4. 20
	执行机构密封圈磨损	更换密封圈		密封良好, 输出力矩达到额定值			
6	ADS信号不稳定, 无监视手段。	增加ADS信号监视通道	ADS信号稳定	串接250Ω电阻	胡浩鹏	电子间	2005. 5. 20
7	控制柜不浮空	机柜浮空	阻值 $\geq 5M\Omega$	机柜与底座绝缘	胡浩鹏	工程师站	2005. 4. 20
8	无冗余	实施指令冗余	可切为硬手操	利用A0卡、A0-TB端子板			
9	软件版本低	升级	LC与BC、BC与DPU通讯正常	DPU版本由R04SP3升级到R04SP3+,	侯典来	工程师站	2005. 5. 23
				安装DPU补丁文件V10. DLL			
				增大内存容量MB			
10	无专用接地网	完善接地网, 符合接地要求	阻值 $\leq 5\Omega$	制作安装专用接地网	魏瑞霞	工程师站	2005. 4. 20
11	二次风量自动闭锁一次风量操作	解除联锁	维持一、二次风压的稳定	使送风自动稳定	王当珍	工程师站	2005. 6. 20
12	参数不合适	优化控制参数调试。	调节指标在规程范围内	扰动试验	王当珍	工程师站	2005. 6. 20

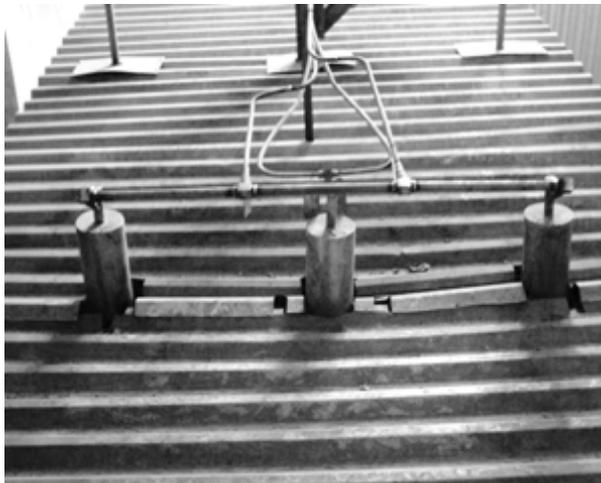
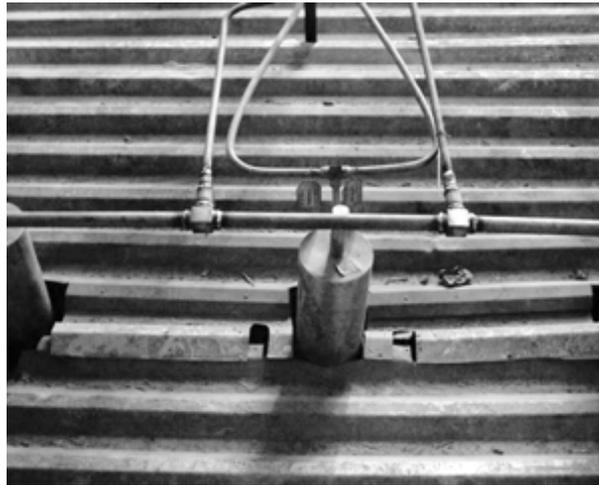
图10 引出管移到距中心20mm处

(3) 风量变送器测点检查，取样管改造。

二次风量差压AA和AB由于受风道内安装位置的影响，偏差较大，重新布置管路，引出管移到距中心200mm处，减少二次风量差压的偏差，但还会存在较小偏差。
