#4机组自动发电控制(AGC)功能完善

Perfect the #4 Unit AGC Function

中国电集团公司菏泽发电厂(274032) 侯典来

摘要: 本文论述通过现状调查,找出影响AGC正常投入的两个主要问题,即系统故障率高和调节不及时,采用头脑风暴法进行原因分析和要因确认,针对料位组态方案不符合实际情况、风量信号偏差大、旁路风调节频繁、热风挡板执行机构安装位置不合适、ADS信号不稳定,无监视手段,MEH控制柜不浮空、指令无冗余、软件版本低、无专用接地网、二次风量自动闭锁一次风量操作等情况,先后完成了用热一次风流量来修正料位信号,二次风量引出管移到距中心200mm处,旁路风挡板最大开到35%,热风门执行机构输出轴加长200mm,MEH机柜与底座绝缘,DPU版本由R04SP3升级到R04SP3+,安装DPU补丁文件VIO.DLL,制作专用接地网,解除二次风量自动闭锁一次风量操作等项目。

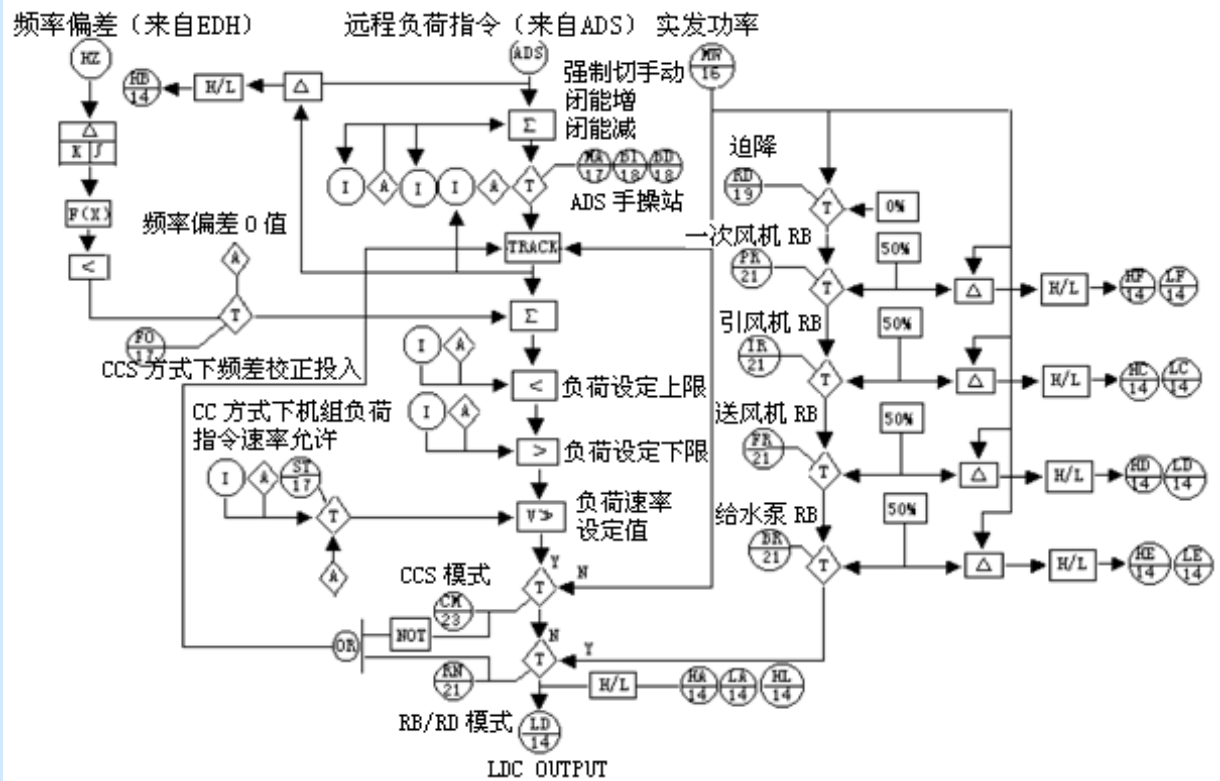
图1 AGC指令

检查机组适应负荷指令要求变化的能力，使机组能够在一定的负荷范围内，按一定的速率跟踪中调要求的负荷指令出力；机组启动后，AGC应正常运行，具备带满负荷、安全稳定运行的能力；协调控制系统的各种功能经过试验投入运行，各模拟量控制系统投入自动运行，调节品质达到机组要求，试验在中调要求的负荷范围内的正常工况下进行，图1为AGC指令形成过程。

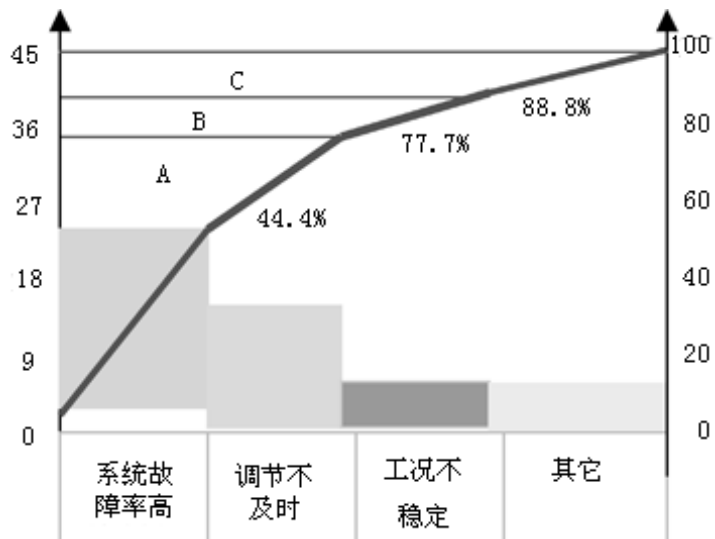
图2 缺陷排列图

由排列图找出了控制系统存在的两个主要问题，系统故障率高、调节不及时的问题非常突出，占有缺陷的77.7%。

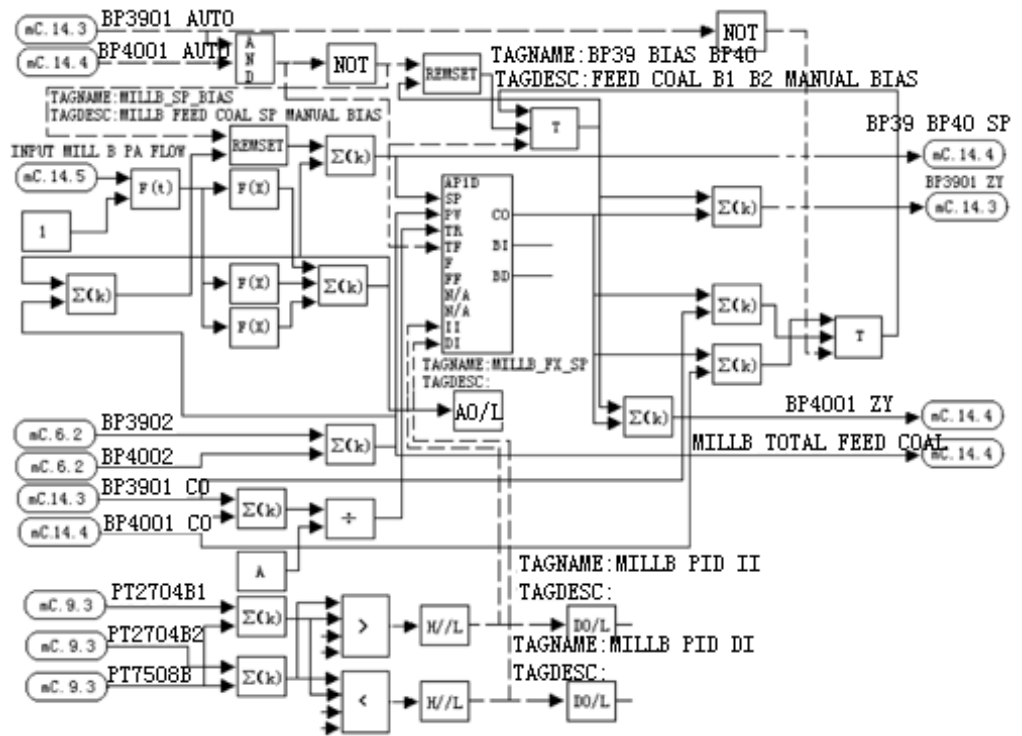
图5 根据一次风量、给煤量之间的关系来控制磨煤机的料位组态

(1) 料位组态方案不符合实际情况:我厂进磨煤机两端的一次热风管道在磨煤机上部中间成“人”字形排列分风,从理论上分析进入磨煤机两端的一次热风量存在差异,两端的出口一次风压、出口温度、出粉量不近相同,磨煤机长时间运行后,两端的料位易出现偏差;聊城电厂六台磨煤机是SVDLA公司制造的,在结构、特性、大小等方面和我厂磨煤机相似,不同的是在一次热风管道布置上和我厂有差异,进入磨煤机两端的热一次风管道,聊城电厂在磨煤机上部中间成“丁”字形排列分风,从理论上分析进入磨煤机两端的一次热风量比较均匀,两端的出口一次风压、出口温度、出粉量也基本相等,磨煤机长时间运行后,两端的料位偏差较小,在现场观察5台磨煤机两端的料位值,有的偏差在15%左右,有的基本相等。要因。
