青藏铁路片石通风试验路基沉降与 普通路基裂缝解剖分析

摘要: 青藏铁路清水河多年冻土试验段, 平均海拔 4 470 m, 冻土年平均地温为 $-1.40\text{ }^{\circ}\text{C} \sim -0.46\text{ }^{\circ}\text{C}$, 冻土上限为 1.5~3.5 m, 2001 年 9~11 月施工。2002 年 10 月前后, 路基相继出现多条纵向裂缝。为研究试验段路基裂缝成因及片石路基沉降量较大等问题, 2003 年 5 月对 DK1026+630 和 DK1025+583 断面进行解剖分析, 如实记录开挖路基基本情况, 进行现场和室内试验, 分析路基沉降和裂缝形成规律, 计算路基沉降量。结果表明, 路基沉降由在外荷载作用下路基本体的压密沉降和基底以下地层的压密和融化沉降两部分组成, 由于两个路基断面填料压实度均匀良好, 其沉降量主要来自于地层的压密变形和融沉, 路基沉降量的计算值与实测值基本一致。DK1026+630 断面裂缝贯穿路基本体, 为融沉裂缝, 是由于路基阳侧原天然地面下泥灰岩风化物融化压缩引起路基体横向不均匀沉降造成的。由于片石有调解人为上限形态和抑制路基不均匀变形的作用, 故片石路基没有产生融沉裂缝, 但在竣工初期却表现出较大的沉降量。

DISSECTION AND ANALYSIS OF SETTLEMENT OF RUBBLE VENTILATION EMBANKMENT AND CRACK OF ORDINARY EMBANKMENT IN PERMAFROST REGIONS

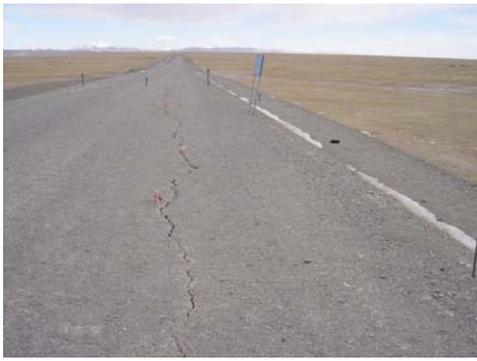
本段为普通路基, 长约 400 m, 填料为粗颗粒土, 中心填高 4.2 m, 路面宽 9 m, 两侧分设 2.9 和 1.9 m 宽土护道, 边坡坡率 1:1.5^[4]。原始地形平坦开阔, 沿线路方向左低右高, 左侧为阳侧。天然地面以下 3 m 深度范围内可分 2 层: 上层为中砂, 厚 300~450 mm; 下层为全风化泥灰岩, 隐晶质结构, 块状构造, 岩体中裂隙冰发育。多年冻土天然上限 1.2~2.5 m, 平均 1.9 m; 年平均地温 $-1.4\text{ }^{\circ}\text{C}$, 属于低温基本稳定区(Tcp - III)。2002 年 10 月前后, 路基相继出现多条纵向裂缝。其中 DK1026+590~DK1026+684 路基面上的纵向裂缝长度 94 m, 宽度 20~30 mm, 在左路肩到路基中心的路面范围内纵向展布(见图 1), 典型断面为 DK1026+630。

图1 DK1026+590~DK1026+684 路基表面纵向裂缝

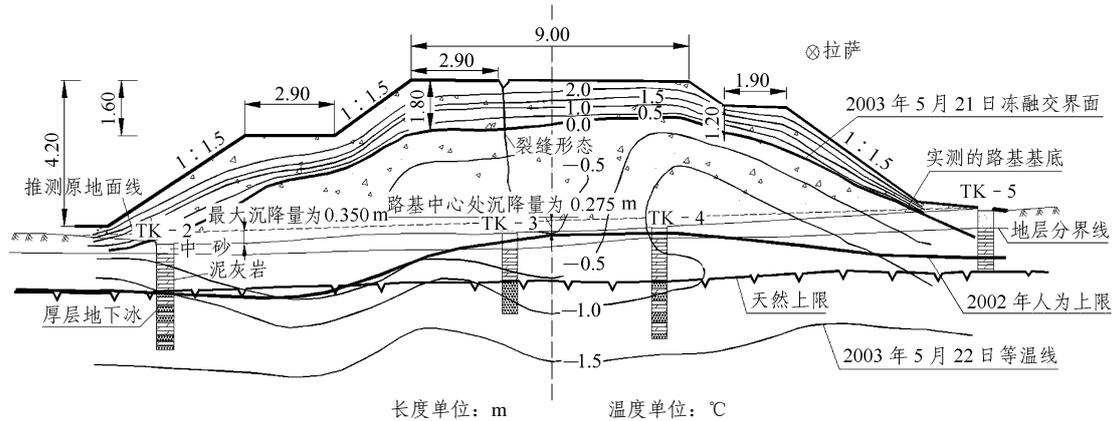
开挖起止里程: DK1026+630~DK1026+638。路基结构、冻融交界面、裂缝及天然上限、人为上限和地层等详细情况标绘在图 2 中, DK1026+630 断面开挖情况见表 1, 室内和现场试验结果分别见表 2, 3。

图2 DK1026+630 普通路基断面综合分析图

开挖后发现基底原始地面线发生沉降变形，形成了图 2 所示的凹陷形状。假定以路基左右侧坡脚外天然地面点连线作为路基未填筑前基底原始地面线，开挖后实测原始基底沉降量见表 4。

从表 4 和图 2 中可以得出：经过近 18 个月，路基基础出现了不同程度的压密和融化下沉，基底最大沉降量为 350 mm，距路基表面裂缝位置水平距离为 8.2 m；左路肩~右路肩范围内的基底沉降量为 275~225 mm，与最大沉降量相差 75~125 mm。

调解人为上限形态和抑制路基不均匀变形的作用，所以，片石路基在上述原因的作用下，不会产生融沉裂缝，但在竣工初期表现出较大的沉降量。依据前述，DK1026+630 断面地基的季节活动层压密和多年冻土融化下沉引起的路基基底沉降量为 225~350 mm，平均沉降量为 288 mm；路基基底在路基中心、路肩及保温护道位置处沉降量均不一致，在阳侧保温护道顶面边缘对应的基底位置处沉降量最大，为 350 mm，阴侧路肩对应的天然地面位置处沉降量最小为 225 mm。从图 2 可以看出，在路基阳侧半幅内，2003 年 5 月地温曲线同位置处地温阳侧明显高于阴侧，且原天然基底地面线呈现为低洼圆弧线，人为上限左低右高，左右不对称。路基高 4.2 m，基底裂缝位置与最大沉降位置水平距离约 8.2 m、沉降差为 75 mm(见表 4)。假定裂缝阳侧路基整体发生了刚体倾斜下错线形变形，由此计算的路基表面裂缝宽度为 38.4 mm，比实测值 20.0 mm 大，实际上，阳侧路基基底范围内地基的沉降不是均匀线性变化的，而是前述的低洼圆弧线，因此计算结果比实测值大是假设条件过于简化的原因造成的。上限以上风化泥灰岩层属于高含冰量冻土，呈层状构造，冻结强度较低，未冻水含量大，并且路基阳侧半幅体内水分含量要较其他地方高。因此，该融沉裂缝是由于路基阳侧原天然地面下泥灰岩风化物融化压缩而引起路基体横向不均匀沉降造成的。

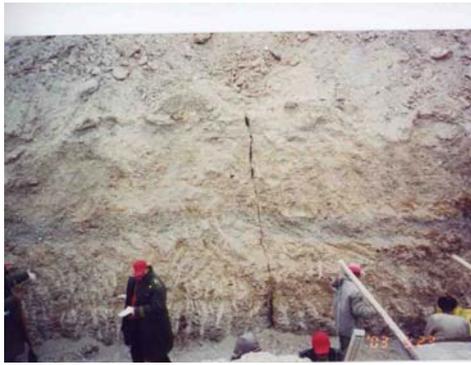
通过断面解剖发现，路基表面裂缝距左路肩 2.9 m，裂缝由路基表面至基底范围内均清晰可见(见图 3)。路基表面下 1.1 m 深度范围内，裂缝接近直立，裂缝宽度 20 mm；路面下 1.1~2.6 m 深度范围内，裂缝宽度 10 mm 左右，往下裂缝宽度由 5 mm

逐渐向 2 mm 过渡。随深度增加，裂缝逐渐向右偏移，至原地面处尖灭，裂缝向右偏移 350 mm，裂缝倾角 79°~81°，沿路基断面向阳侧外倾。冻融界面以下深度的裂缝内主要被颗粒状冰晶所充填。

图3 DK1026+630 断面纵向裂缝贯通路基本体
Fig.3 Longitudinal crack penetrating embankment body in DK1026+630 section

(1) DK1026+630 断面裂缝在路基表面宽度 20 mm，距左路肩 2.9 m，贯穿整个路基本体，至原地面处尖灭，沿路基断面向阳侧外倾，裂缝倾角为 $79^\circ \sim 81^\circ$ ，该裂缝属于融沉裂缝。

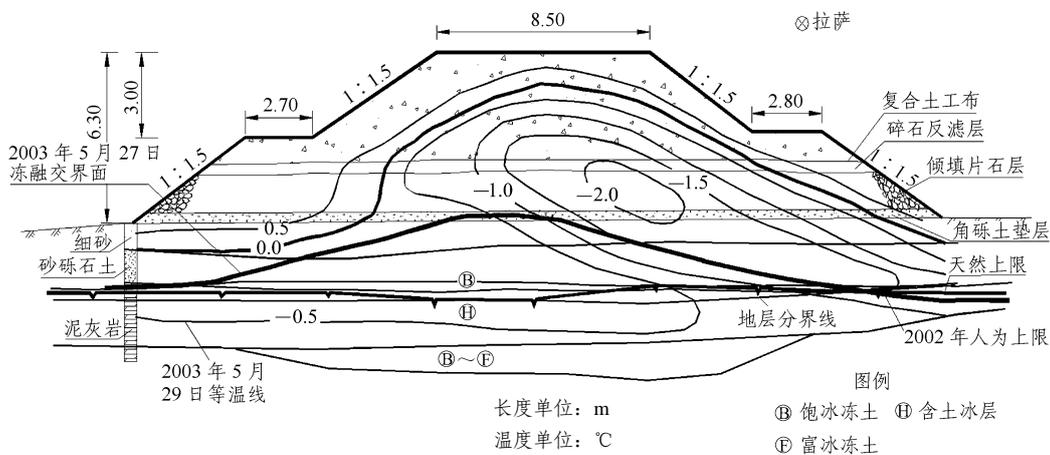
该断面路基结构、冻融交界面、裂缝及天然上限、人为上限和地层等详细情况见图 4，开挖情况见表 5，室内和现场试验结果见表 6，7。

图4 DK1025+583 倾填片石路基断面综合分析图
Fig.4 Comprehensive analysis of cross-section DK1025+583 of rubble ventilation embankment
