AZ31B 镁合金 TIG 焊裂纹形成机理及其预防措施

摘要:分析了 AZ31B 镁合金 TIG 焊接头裂纹形成机理, 并提出了相应的预防措施。试验表明, 焊接裂纹与填充材料的化学成分有一定关系。采用锌含量较低的 AZ40M 作为填充材料时, 焊缝没有出现裂纹; 采用 AZ31B 作为填充材料或直接对焊时, 焊缝均有裂纹。

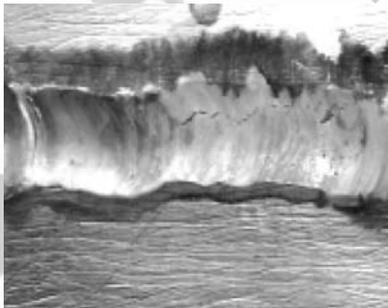
a 1 号试样宏观图片(2x)

通过对焊接试样的宏观结果分析发现:1 号试样没有加填充材料直接对焊,在焊接试样还未冷却时有宏观裂纹产生,并大多在焊缝中心形成;2 号试

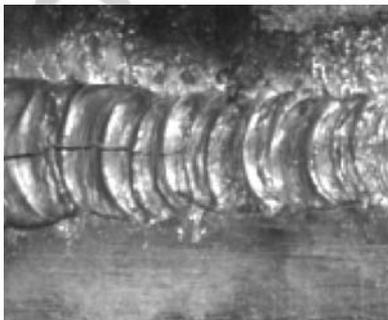
b 2 号试样宏观图片(2x)

样以 AZ31B 作填充材料,在试样还未冷却时也有宏观裂纹产生,此时产生的宏观裂纹大多数是从焊缝表面一直延伸到焊缝根部,产生的位置主要集中在焊缝中心,但也有极少部分相对较小的宏观裂纹在熔合区附近产生;3 号试样以 AZ40M 作填充材料焊接时没有宏观裂纹产生。从表 1 和表 3 可以看出, AZ31B 与 AZ40M 相比,除了锌元素外,其他元素的含量基本相同。当用 AZ40M 作填充材料时,因 AZ40M 中锌的含量降低,致使产生裂纹的倾向减少。这说明镁合金焊接过程中锌含量不宜过高,否则容易引起焊接热裂纹,导致其焊接性、焊接质量变差。

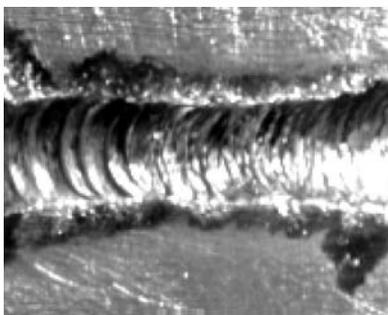
c 3 号试样宏观图片(2x)

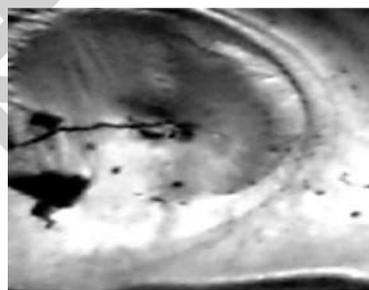
a 弧坑裂纹(3×)

在实验过程中还发现,有弧坑裂纹、微观裂纹以及伴随杂质产生的微裂纹等裂纹存在。弧坑裂纹(见图 4a)是从焊接弧坑的上表面一直延伸到根部,肉眼可以观察到,焊接实验结果显示,大多数 AZ31B 均有弧坑裂纹产生;微观裂纹(见图 4b,沿垂直焊缝方向剖截)是在制取金相试样的过程中发现的,由于显微镜放大区域有限,不能完全反映这些微观裂纹的起止位置,在观察组织中发现,微观裂纹从焊缝上表面开裂,但是没有开裂到焊缝根部,而是延伸到焊缝的上表面;伴随杂质产生的微裂纹(见图 4c)是从杂质处开始,在焊缝中某一位置终止。在实验过程中发现,宏观裂纹和弧坑裂纹都是在处于高温阶段产生的,根据文献[3]报导,镁合金中镁很容易与一些合金元素(如 Cu, Al, Zn, Ni 等)形成低熔点共晶体,如 Mg-Al 共晶体的熔点是 430℃,Mg-Zn 共晶体的熔点是 348℃。由于纯镁和少数镁合金的屈服强度较低,为了提高其力学性能,通常在该合金中加入 Al 和 Zn 来提高强度。但是随着铝和锌的含量增加,结晶区显著增大,共晶体的量增多,但是过多的铝和锌的加入加大了镁合金焊接时的热裂倾向,因此焊接时出现了热裂纹。

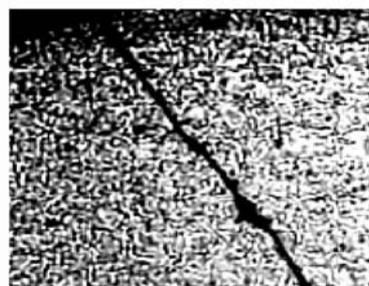
b 焊缝中裂纹(100×)

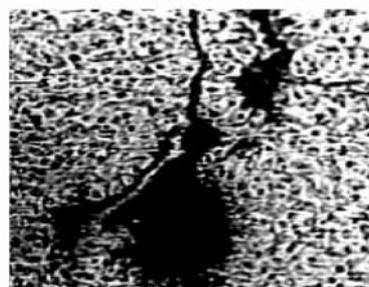
c 与杂质伴生的裂纹(100×)
