大断面箱涵下穿高速公路过程的施工监测分析

摘要: 郑州—开封(郑开)城市通道下穿京港澳高速公路工程中, 顶进箱涵机动车道外廓尺寸为 46.8 m×9.3 m(宽×高), 当时其宽度为国内第一。在高速公路路面和箱涵布置大量监测点, 重点对路面位移和箱涵顶进姿态进行监测。监测成果表明: 在路面西侧测点的最终沉降值中, 第一节箱涵推进后的阶段性沉降值占一半以上, 南区测点超过 60%, 北区测点超过 54%; 箱涵顶进高速公路的 3/4 时, 路面两端位移开始加速。分析认为, 路面变形较大原因之一在于覆盖层薄、箱涵断面尺寸大以及地质条件差等工程特征, 之二为一些设计意图未能在施工中落实, 主要体现在管棚和滑行轨道的施工效果上。对箱涵顶进过程中箱涵本身和周边环境的监测信息进行深入分析, 可为今后类似工程提供借鉴。

ANALYSIS OF CONSTRUCTION MONITORING OF LARGE-SECTION BOX CULVERT JACKING PROCESS UNDERPASS EXPRESSWAY

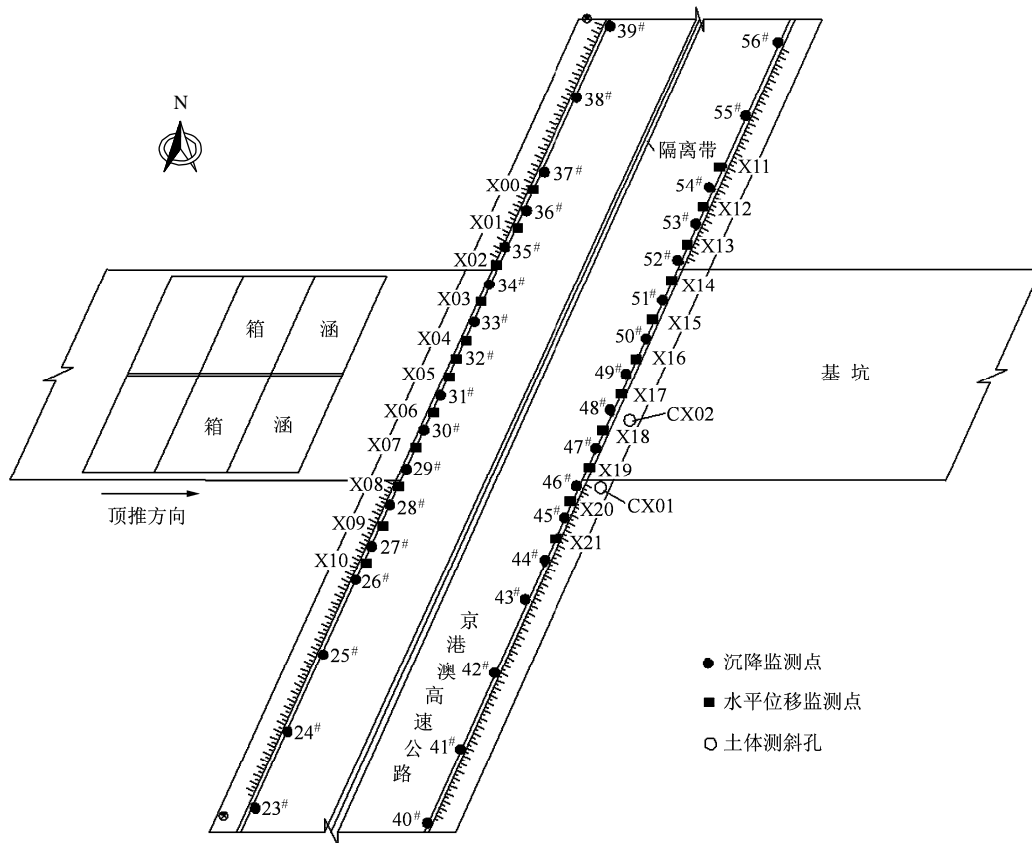
图2 地面监测平面布置图
Fig.2 Layout of monitoring planes in site

根据工程指挥部的要求和孙钧等^[8~14]关于“管幕-箱涵”顶进非开挖工法的研究成果, 在制定监测方案时, 在高速公路路面、箱涵内部及周边地层中设置大量的监测点(见图 2), 分别对路面沉降、水平位移、土体侧向位移、地下水位、土压力、接触压力、箱涵结构内力和姿态进行监测。

在南箱涵出口端距离路面边缘约 4 m 处布置了 2 个土体测斜孔(见图 2)，以便在箱涵顶进过程中获得地层侧向位移分布情况。2006 年 10 月 5 日这 2 个测斜孔的最大累计位移均在 3 mm 以内；10 月 6 日(南 1 箱涵距离监测孔约 9.7 m)处于南箱涵中央方向的 CX02 监测孔遭到破坏，测斜仪测头无法放入孔中，而处于箱涵外侧 3 m 处的 CX1 监测孔孔口下 0.5 m 测点向东位移增量达 26.32 mm，累计值为 29.11 mm；10 月 7 日 CX01 监测孔遭到破坏。由此可见，箱涵顶进对前方的影响距离约为 10 m，测孔遭受土体挤压产生较大变形而破坏。

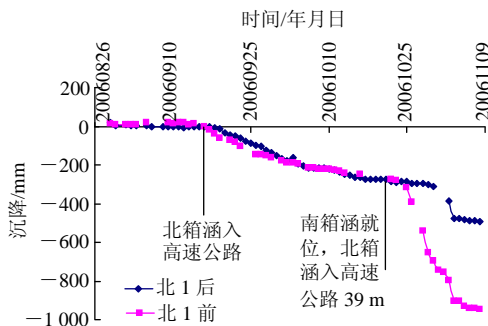
图 11 底板沉降 - 时间曲线

南北箱涵在入土之前，均处于轻微的抬头状态，南箱涵最大上抬值为2006年9月2日的18.2mm，北箱涵最大上抬值为9月5日的21.1mm，入土之后箱涵前端开始呈现下沉趋势，进入高速公路后箱

涵底板始终处于设计高程以下。南箱涵在10月4日之前一直处于“扎头”状态，随后曾一度得到较好的纠偏，10月8日后南箱涵重新处于“扎头”状态，且“扎头”程度更加严重，最终南箱涵前端下沉量为1208.8mm，比后端低637.3mm，倾斜率约为3.75%。在南箱涵就位前，北箱涵前后端高程控制得较好，在南箱涵就位后开始调整北箱涵的设计高程，尽量接近南箱涵底板最终高程，最终北箱涵前端下沉量为946.7mm，比后端低454.9mm，倾斜率约为2.68%。

南、北箱涵底板沉降 - 时间曲线分别如图11所示。

箱涵的姿态控制效果不理想。原设计中以水平钢管或钢筋混凝土管作为滑行轨道，后改为全断面素混凝土滑板。即便如此，南 1 箱涵仍然出现了较大“扎头”现象而不能得到纠偏，前端最终下沉达 1 208.8 mm，以至于不得不紧急调整道路纵坡，以满足将来车辆出口时的高度需求，后续箱涵顶进施工也相应做出调整。南箱涵向南偏 66~246 mm，北箱涵向南偏 115~212 mm，各节箱涵轴线累计偏移量均超过中线偏差 30 mm 的控制标准。施工期间降水措施和效果满足设计要求。

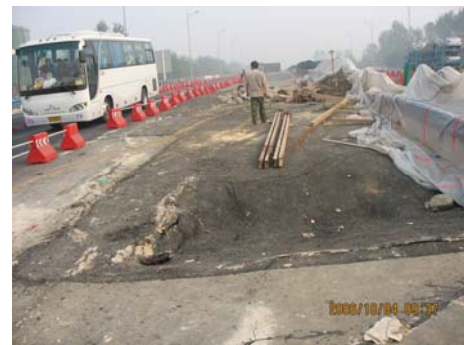
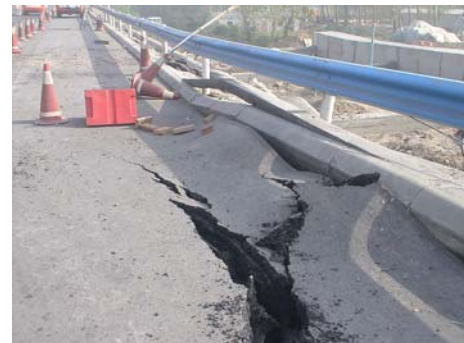
图 14 高速公路实行交通管制
Fig.14 Traffic control on expressway

由于管棚、滑行轨道没能发挥应有作用，加上缺少泥浆润滑系统，使得地表沉降和水平位移很大，对路面已造成破坏，高速公路不得不实行交通管制(见图 14)。
