# 中国丝绸之路土遗址的病害及 PS 加固

**摘要:** 中国丝绸之路土遗址遗存种类多、类型全、赋存环境复杂, 其主要病害按保存环境分为两类: 露天土遗址, 主要有风蚀、雨蚀和裂隙; 室内土遗址, 主要有污染、风化和裂隙。以吐鲁番交河故城为例, 研究保护加固技术, 通过对 PS 处理前后遗址土样的 X-衍射分析、结晶度测定、扫描电镜和透射电镜等方法的分析测试, 探讨 PS 加固土遗址的机制, 提出以 PS 为加固材料, 对土遗址防风蚀、雨蚀的化学加固方法; 对裂隙和危土体提出锚固和裂隙灌浆联合使用的加固技术, 尤其是楠竹加筋复合锚杆解决了大体量松软危土体的锚固问题; 对掏蚀缺损部分提出夯补及土坯砌补等加固工艺和方法。这些加固措施, 基本解决了干旱土遗址的主要问题, 提出的加固措施具有较好的适用性和应用价值。

## DETERIORATION OF EARTHEN SITES AND CONSOLIDATION WITH PS MATERIAL ALONG SILK ROAD OF CHINA

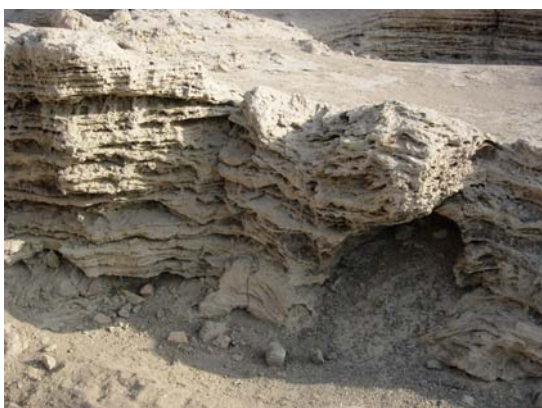
吐鲁番地区长年吹强劲的西北风, 8~12 级大风和沙暴年出现率高。遗址处于一个地理位置较高的台地上, 大风携带台地的砂土、砂粒以及钙结核, 年复一年对遗址造成的风蚀破坏非常严重。板筑泥墙面上的草泥层被磨蚀殆尽, 特别是遗址面向西北的墙面被风蚀得千疮百孔, 有的墙面凹凸不平呈蜂窝状, 有的呈鳞片状龟裂剥离, 甚至有的墙体局部被风蚀穿透(见图 1)。

图 1 风蚀

遗址的墙基由于在生土层上开挖而成, 强度较低, 因此大部墙基被风蚀凹进, 使墙体呈倒立“棒槌山”形, 很容易造成坍塌破坏。

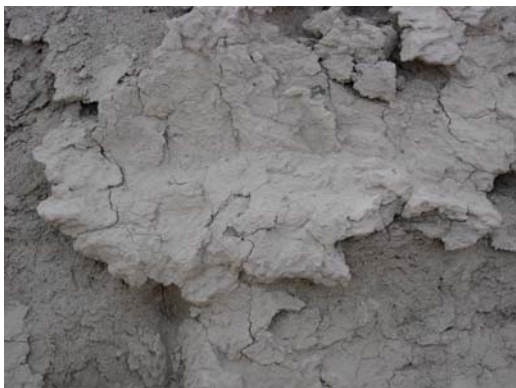
经分析, 遗址的墙体是由台地的砂土制作的垛泥建造而成。这种砂土在干燥的环境中, 虽有较高的强度, 一旦遇到雨水便立即崩解成泥浆而流失, 或者形成较厚的泥皮在其他外营力作用下脱落(见图 2)。气象资料记载, 吐鲁番地区虽然非常干旱少

图 2 雨蚀

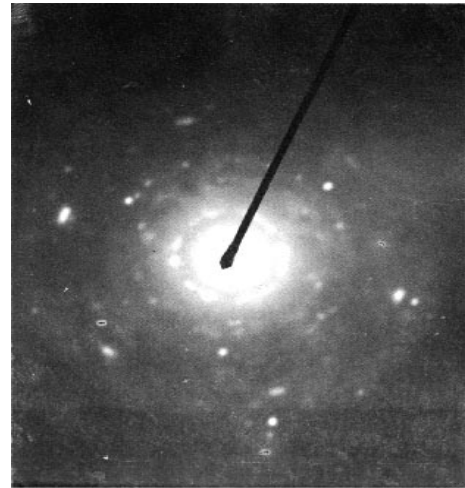
从图7,8可以看出,黏土矿物的单晶呈规则的片状形态,电子衍射图也呈规则的六边形,说明是一个完好的单晶。经PS处理后,晶体形状发生了很大变化,电子衍射图证明黏土矿物已由纯粹的单晶变化为非晶化的混合晶体。

图 8 经 PS 处理后的遗址土电子衍射图
