汶川 8.0 级地震对紫坪铺左岸坝前堆积体 稳定性影响的监测分析

摘要: 钻孔倾斜仪观测成果表明, 紫坪铺水库蓄水至汶川 8.0 级地震前, 左岸坝前堆积体处于稳定状态, 坡体测位移无明显变化且计算的位移矢量无明显的方向性。汶川 8.0 级地震给距震中仅 17 km 紫坪铺工程带来了明显影响。根据监测成果及现场调查分析, 汶川 8.0 级地震对紫坪铺左岸坝前堆积体产生了一定程度的影响: 灯盏坪前缘浅表部局部崩塌与裂缝; 基覆界面受地震影响产生了明显错动, 位错增量最大值为 60~70 mm; 在错动面以上坡体位移随高程增加而增加, 地表累计合位移增量为 55~100 mm, 局部高达 206 mm。地震使坡体位移形成了明确的方向, 震后地表位移矢量与汶川地震断裂带走向大致垂直。地震使堆积体内部土体产生了明显的倾斜变形, 钻孔倾斜率变化最大值为 1.873%。坡体的变形异常主要表现在主震时, 后期的余震对坡体变形影响很小。从震后连续的监测成果分析, 紫坪铺左岸坝前堆积体目前仍处于整体稳定阶段。

MONITORING ANALYSIS OF INFLUENCE OF WENCHUAN 8.0 EARTHQUAKE ON TALUS SLOPE STABILITY AT LEFT BANK IN FRONT DAM OF ZIPINGPU HYDRAULIC PROJECT

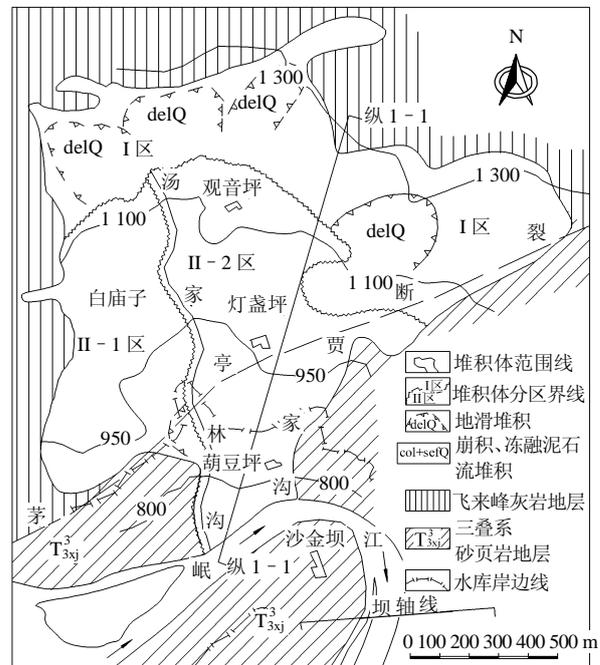
图1 堆积体工程分区图^[7](单位: m)

紫坪铺堆积体在平面上具有明显的分区性, 上部I区由基岩座落体构成, II-1区土体沿岷江向下游无临空面, 水库运行期间均不会产生失稳滑动。II-2区位于观音坪、灯盏坪和葫豆坪一带, 最大厚度达128.0 m, 方量为 $(2.50 \sim 3.00) \times 10^7 \text{ m}^3$, 该区上游侧为汤家林沟, 下游侧为贾家沟, 前缘直抵岷江, 三面临空且灯盏坪前缘曾产生过数次次生蠕滑^[7, 9]。水库蓄水后葫豆坪和灯盏坪前缘将淹没在正常水位以下, 水库运营条件下整体安全裕度甚少。

250.0 m; 上游界线在汤家林沟至桃子坪一线, 下游边界止于贾家沟, 后缘分布接近分水岭, 前缘直抵岷江, 顺坡长1 600.0 m, 宽300.0~870.0 m, 平面分布约 1.0 km^2 ; 空间展布特征为前缘窄、向山内变宽, 后缘为基岩陡壁, 陡壁下方^[7, 9]由数个不同高程的平台和连结其斜坡构成(见图1)。堆积体厚度一般为24.9~103.0 m, 总方量为 $(3.50 \sim 4.50) \times 10^7 \text{ m}^3$ 。

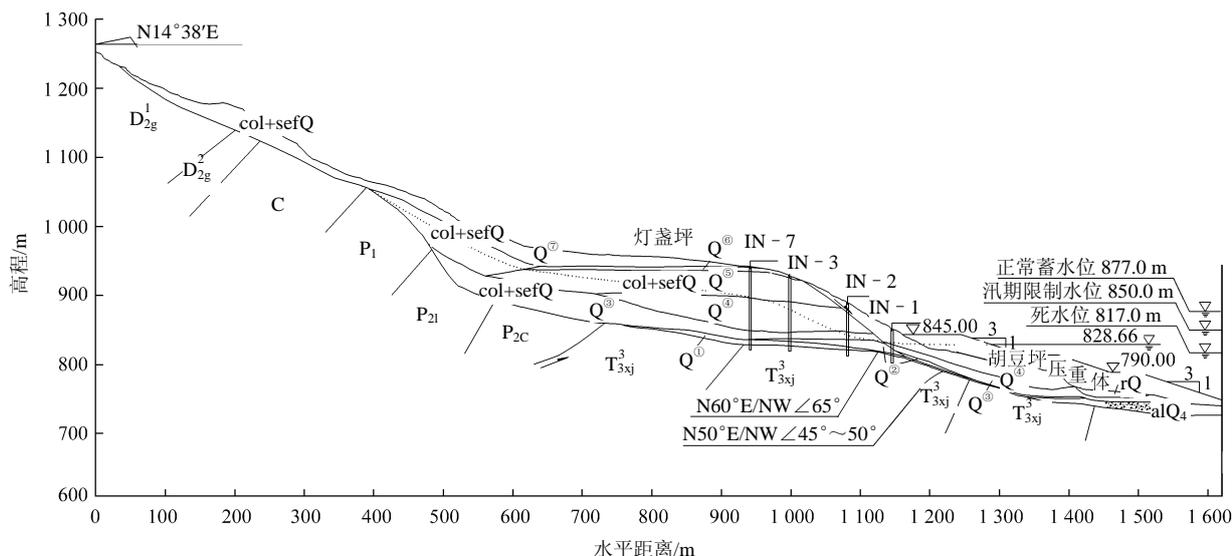
图 2 堆积体纵 1-1 地质剖面图

后部相对较厚, 基覆界面上陡下缓。基岩底座主要由中生界上三叠统须家河组(T_3xj)含煤系的砂页岩含煤地层组成, 堆积体物质在垂向上具有明显的分层性, 从新至老依次为: Q^7 (块碎石夹黏土), Q^6 (黏土夹少量块碎石), Q^5 (块碎石夹黏土), Q^4 (块碎石夹黏土), Q^3 (块碎石土), Q^2 (块碎石夹黏土)以及 Q^1 (土夹少量块碎石)。其中, Q^1 层处于块碎石与基岩接触部位, 该层始于灯盏坪下部基岩接触面, 向前缘延伸直达胡豆坪前缘, 工程性状很差, 是控制堆积体稳定性的关键层位。

经综合前人研究结果^[7~10], 堆积体的治理措施采用堆碴反压前缘坡体和坡脚的方案, 并保留上游围堰进行压重体布置与设计(见图 2), 以加强支挡效果, 从而确保堆积体、压重体和上游围堰的整体稳定性。压重体长度约为 470 m, 底宽最大为 330 m, 顶宽为 60 m, 最大高程为 845 m, 在垂直河流方向分为 3 个台阶: 高程 845, 815 和 790 m, 台阶与台阶之间按 3.0 : 1(高度 : 长度)的坡度设计; 在沿河流方向按 2.5 : 1(高度 : 长度)的坡度设计压重体的形态。估计压重体总方量为 $90.0 \times 10^4 \text{ m}^3$ 。治理后, 堆积体的稳定性得到了较大的提高。

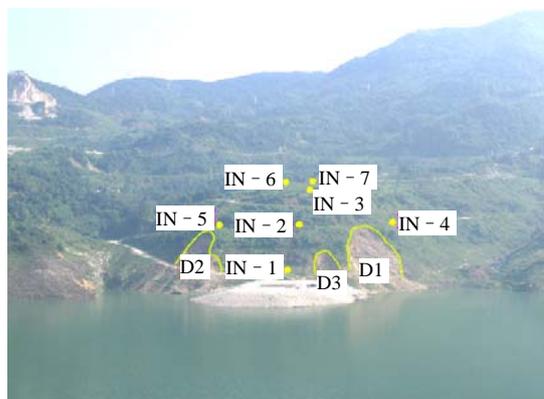
布置了 7 个测斜孔(编号为 IN - 1~IN - 7), 皆穿过基覆界面, 其中 IN - 1 孔在蓄水前改造为固定式倾斜仪进行遥测(见图 3); 同时, 为监测地下水位的变动情况, 在 7 个测斜孔底部各安装了 1 支渗压计(编号为 PD - 1~PD - 7)。

图 3 堆积体监测仪器布置图

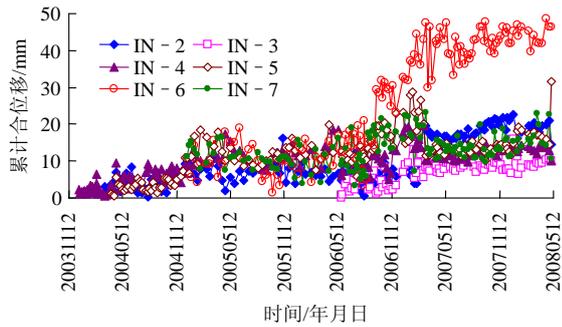
自 2003 年 12 月开始, 各仪器逐次安装, 2005 年 9 月 30 日水库蓄水, 截至 2008 年 5 月 12 日地震前, 各测孔的孔口累计合位移均较小(见图 4 以及表 1), 位移随时间有少量波动增加, 最大值为 46.24 mm(IN - 6 部位), 平均位移速率最大值为 0.038 mm/d。从位移与孔深的关系看, 累计合位移随高程的增加而增加, 这主要是误差累积的结果(倾斜仪观测误差为 7 mm/(25 m))。各测孔均未出现明显错动面, 地表未发现变形开裂等异常情况。各测孔位

图 4 震前各测孔的孔口累计合位移 - 时间关系

移矢量方向比较杂乱、无明显规律,说明堆积体在蓄水后至汶川 8.0 级地震前处于稳定状态。

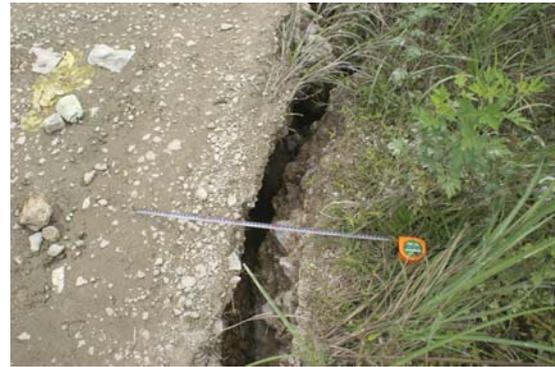
汶川 8.0 级地震后,在堆积体灯盏坪前缘高程 845~890 m 部位发生了 3 处小规模的地表崩塌(编号为 D1, D2, D3),在 890 m 公路外侧产生了多条连续的裂缝(见图 3, 5, 6)。崩塌物质为块碎石夹黏土,方量分别约为 600, 400, 150 m³。产生该 3 处崩塌的原因在于施工道路开挖形成局部陡峻边坡,其自稳能力较差,在地震力作用下产生局部崩塌,该崩塌区后期在余震或降雨条件影响下有所扩大,且将来在库水位波动下有可能继续扩展,但尚不至于影响堆积体的整体稳定性。堆积体受地震影响产生的破坏主要表现在灯盏坪前缘的局部区域,其他部位无明显异常现象。

(a) 前缘高程 890 m 地表裂缝

图 5 震后地表崩塌破坏现象

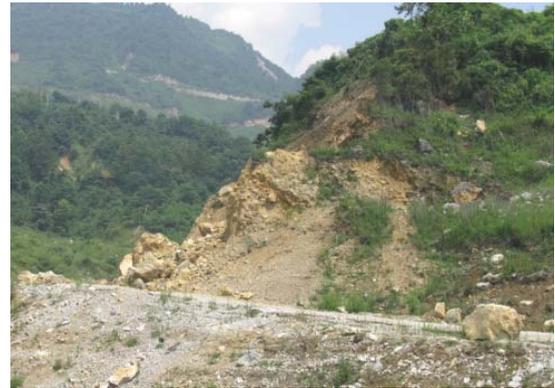
(b) D2 地表滑塌

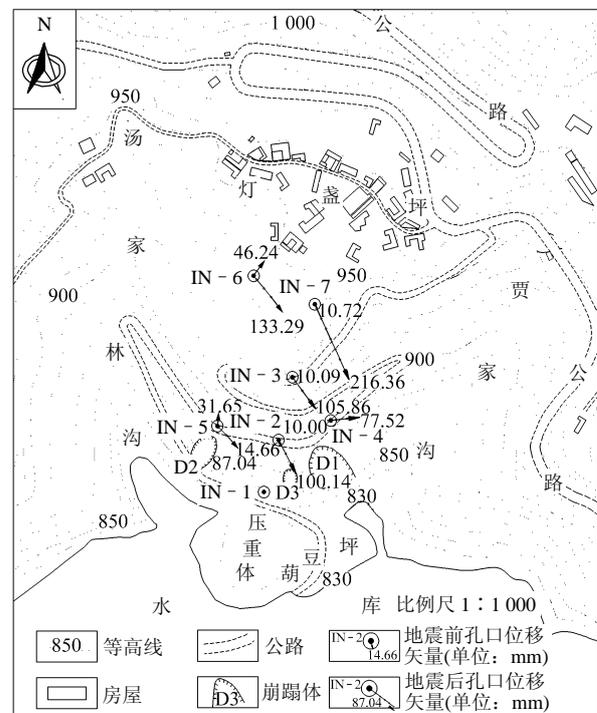
图 6 地震前后孔口位移矢量图(单位: m)

根据倾斜仪监测成果, 汶川 8.0 级地震使堆积体产生了明显的变形(见图 6), 孔口位移增量范围为 55~96 mm, 局部达到 206 mm(IN - 7)(见表 2)。地震前坡体变形无明确方向, 计算的位移方位角主要受观测误差的影响, 但震后地表位移矢量方向表现出较好的一致性, 其平均值为 135°, 偏向下游方向贾家沟侧, 与汶川地震断裂带走向 229°大角度^[1]相交, 两者夹角大致为 94°, 说明堆积体的变形方向除受基岩底座及临空面影响外, 主要受汶川 8.0 级地震控制, 坡体的位移矢量方向与北川—映秀断裂带走向基本垂直。

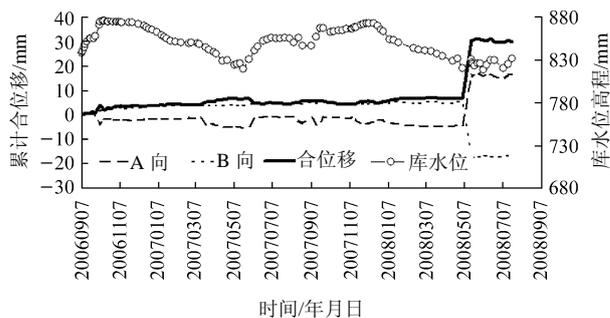
对于堆积体斜坡, 基覆界面常常是失稳的滑动面^[11], 坡体滑动时可在滑面剪断测斜管或产生大变形导致探头不能下放, 这可利用固定式测斜仪予以解决。由固定测斜仪 IN - 1 累计合位移 - 时间关系可知, 见图 7(以 2006 年 9 月 7 日为基准, 基覆界面埋深为 35 m), 汶川 8.0 级地震前, IN - 1 的位移主要受库水位波动影响而随时间有非常微小的增加, 但基本趋于平稳(平均速度小于 0.01 mm/d); 地震发生后, IN - 1 的累计合位移增量为 30.67 mm, 位移 - 时间曲线存在明显的台阶状跃变。位移矢量方向为 154.69°, 与汶川地震断裂带走向 229°之间的夹角为 74.31°。主震后尽管余震不断, 但位移 - 时间曲线趋于平稳, 说明坡体变形受主震的影响较为明显。

图 7 固定式倾斜仪 IN - 1 累计合位移 - 时间关系

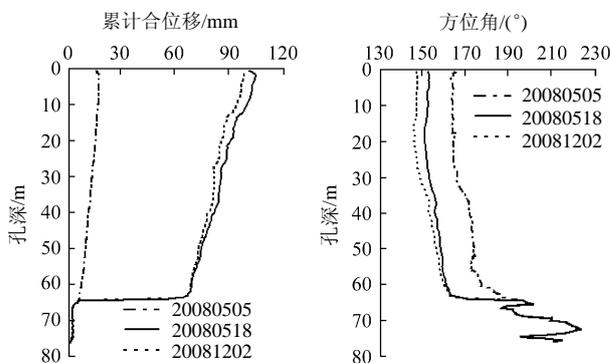
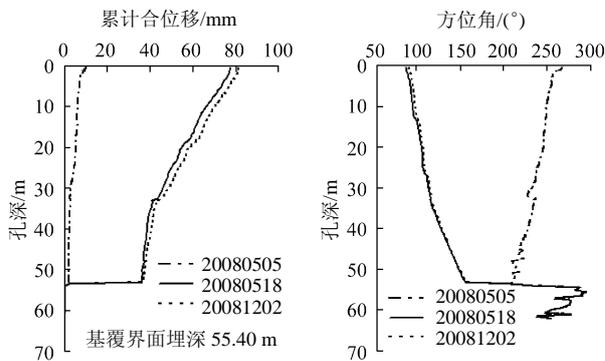
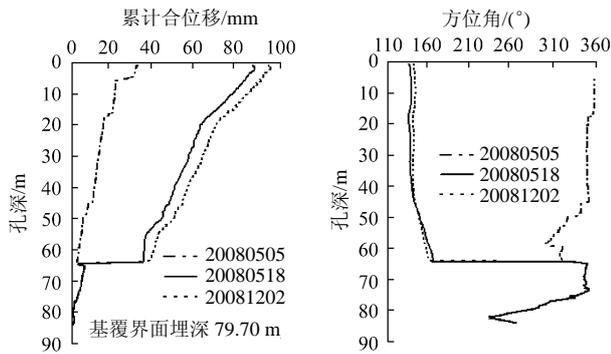
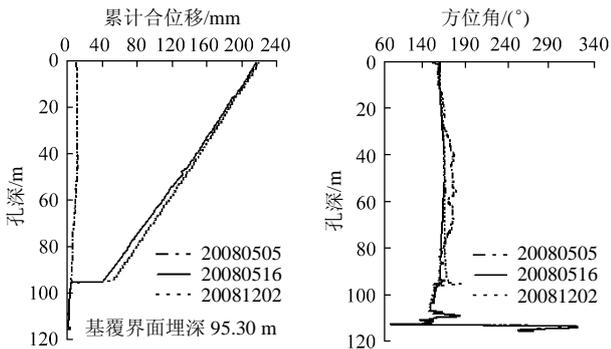
汶川 8.0 级地震导致堆积体基岩与覆盖层界面发生了错动, 滑动式倾斜仪的监测成果很好地反映了这一变形特点。从观测成果看, 除 IN - 3(后期损坏未达基覆界面)外, 地震后各测斜孔均形成了较明显的错动面。典型的滑动式测斜仪累计合位移 - 孔深以及方位角 - 孔深关系见图 8 和表 3, 其中 IN - 2, IN - 4, IN - 7 测斜孔错动面出现于基覆界面附近, 错动面处位移增量范围为 34~50 mm, 位移矢量方向为 153°~170°。IN - 5, IN - 6 孔在覆盖层内形成了次级错动, 位移增量范围为 15~32 mm, 位移方向为 163°和 100°。

图 8 各测孔深部累计合位移 - 孔深以及方位角 - 孔深关系曲线

形方向产生了趋同性，各错动面处位移矢量方位角较地震前均有较大改变(如 IN - 4 测孔)，利用方位角 - 孔深曲线进行错动面判断也是一种直观、有效的方法，见图 8。

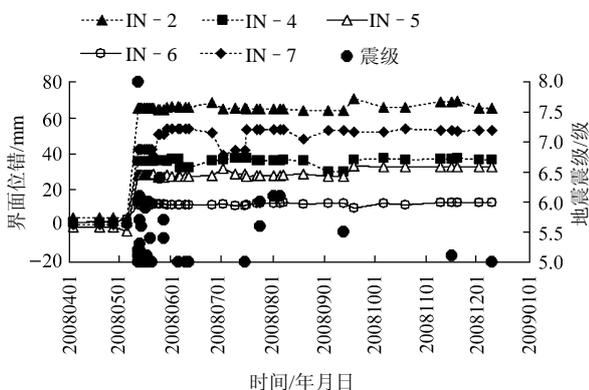
汶川 8.0 级地震发生后, 堆积体边坡加强了监测工作, 并拟根据监测成果评估坡体的整体稳定性。为消除累计误差的影响, 可对特定界面的位错进行分析。基覆界面的位错变化特征可选择在滑面上下相距 5 m 的位移变化较稳定的部位进行研究。由各测孔基覆界面位错 - 时间关系图(见图 9)可看出: 汶川 8.0 级地震发生后, 各测孔基覆界面相对位错发生了较大突变, 在位错 - 时间关系上形成了一个明显的台阶状增加, 相对位错最大值高达 61.46 mm。震后的监测表明, 基覆界面的位错并没有随时间而持续发展, 位错 - 时间曲线基本保持平缓, 说明堆积体在主震以后仍处在稳定状态。据中国地震信息网, 从 2008 年 5 月 12 日~12 月 10 日, 映秀—北川断裂共发生 5.0 级以上地震共计 42 次^[1]。主震后堆积体基覆界面的相对位错最大值为 3.83 mm, 远小于主震发生时的位错最大值, 且基覆界面的相对位错与已发生的余震震级之间没有明显的相关性, 可见堆积体的变形主要受汶川 8.0 级地震的主震影响, 余震对基覆界面的位错影响极小。

图 9 震后基覆界面位错 - 时间关系曲线
Fig.9 Dislocation-time curves of the slip surfaces after Wenchuan 8.0 earthquake

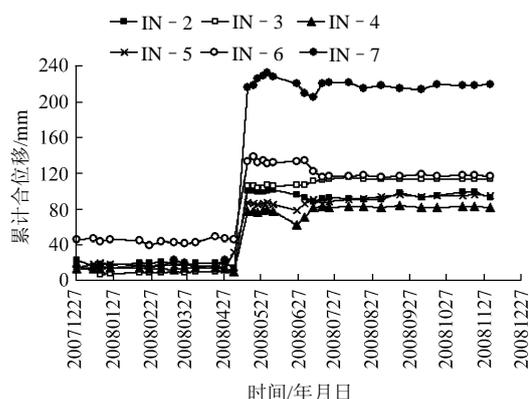
由各测斜孔的孔口累计合位移 - 时间的关系(见图 10)可看出, 在汶川 8.0 级地震发生后坡体的变形呈台阶状增加, 但随后的观测表明坡体的变形保持在主震发生后的水平, 没有随时间进一步发展。从变形总量看, 堆积体目前的最大位移为 220 mm, 远小于丹巴县城后山滑坡^[12]及小湾饮水沟堆积体^[13]的变形总量, 可见坡体仍处在稳定状态。

图 10 各测孔的孔口累计合位移 - 时间关系曲线
Fig.10 Accumulative displacement-time curves in ground of various observation holes

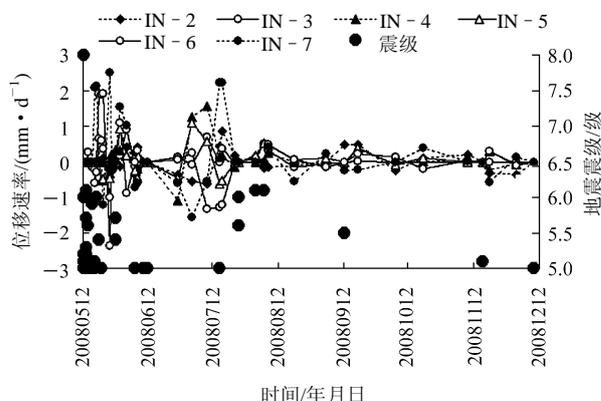
对现有堆积体滑坡的统计结果表明, 堆积体滑坡的临界变形速率差别较大, 如新滩滑坡^[14]加速变形阶段的月变形速度达 171.9 mm、临滑前达 584 mm/d, 丹巴滑坡^[12]加速下滑阶段坡体的位移速率最大达 33 mm/d。由紫坪铺左岸坝前堆积主震后的位移速率与时间关系(见图 11)可知, 震后孔口位移速率在 -2.37~+2.52 mm/d 范围内波动, 并逐渐趋于 0, 位移速率的波动更多地反映了观测误差的影响, 且位移速率的大小和已发生的余震震级无明显

图 11 震后各测孔的孔口位移速率 - 时间关系曲线
Fig.11 Displacement speed rate-time relation curves of various monitoring holes after Wenchuan 8.0 earthquake
