碱熔锅腐蚀性能实验及腐蚀原因分析

摘要:对某化工厂间苯二酚装置的碱熔锅腐蚀状况进行观察与分析,对失效的碱熔锅锅体材料及锅内沉积物进行理化性能检验,建立模拟腐蚀试验装置并对碱熔锅材料进行实验室模拟腐蚀试验.结果表明,碱熔锅严重腐蚀主要是由于高温、高浓度碱液的冲刷造成的.根据试验结果,提出改进措施.

CORROSION FAILURE ANALYSIS FOR CAUSTIC-FUSION PAN

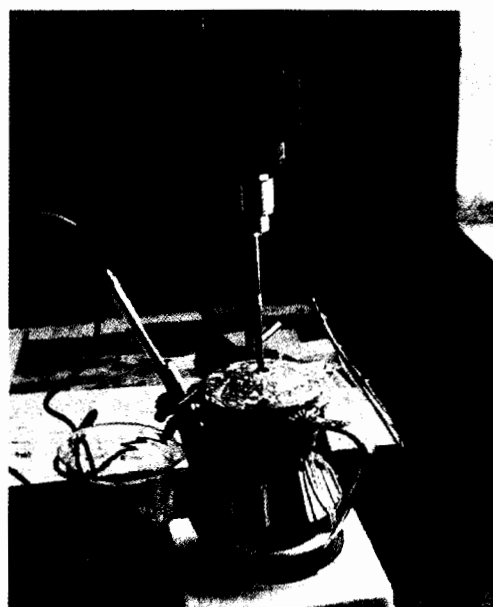
Fig. 3 Simulated corrosion test unit

模拟腐蚀试验系统. 系统主要由二部分组成, 一部分由不锈钢容器、可调速交流电机、热电偶和电炉构成, 主要提供模拟腐蚀环境, 加热及测温, 见图 3. 另一部分由温度控制器和转速测量仪构成, 用于温度控制和测定转速. 试验系统的工作流程见图 4.

将碱熔锅锅体材料加工成 103 mm × 5 mm × 2.5 mm, 中心加工 Φ3 mm 孔的腐蚀试样, 以腐蚀试样为搅拌桨进行腐蚀试验. 由于试验过程中, 试样不同位置处的线速度的差异, 可进行流速对腐蚀的影响的定性试验.
