# 嫩江组二段底部标志层岩石矿物学特征与 成片套损因素新认识

**内容提要:** 大庆油田嫩江组二段底部与嫩江组一段顶部成片套损严重, 从前一直认为泥岩吸水膨胀、蠕变是导致成片套损的主要因素。成片套损位置研究发现, 嫩江组二段底部与嫩江组一段顶部成片套损实际集中于嫩江组二段底部标志层内, 而嫩江组二段底部标志层岩石矿物学特征综合研究结果表明, 其不含遇水膨胀的蒙脱石, 且粘土矿物含量也低于其上下相邻岩石, 表明其遇水膨胀与蠕变较弱, 岩石遇水膨胀与蠕变不会构成成片套损的主要原因。嫩江组二段底部标志层岩石岩心观察描述、镜下鉴定、矿物成分综合测试和岩石强度性质研究发现, 嫩江组二段底部标志层泥岩为富含长英质的质地坚硬岩石, 含粘土矿物较少, 不含蒙脱石, 岩石吸水能力差、膨胀与蠕变能力弱; 标志层中存在多个化石富集带, 化石沿岩石层理分布形成沿层理方向的区域性力学薄弱面; 沿化石层层理的抗张强度与抗剪强度远低于其他层位和垂直于层理方向的强度性质。因此, 一旦注入水进入嫩江组二段底部标志层, 富含化石的岩石沿岩石层理优先发生破坏, 并迅速扩展, 形成成片套损现象。

## A New Mechanism of the Local Regional Casing Impairment of the Index Bed of Member of the Nenjiang Formation and Its Petrology and Mineralogy in the Daqing Oilfield

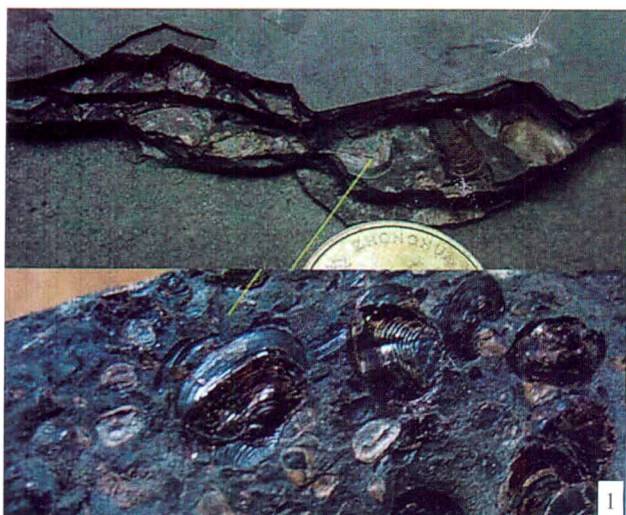
1. 岩心照片:样品取自大庆油田采油一厂,高127井一检更282井,埋深752.3 m。样品为嫩江组二段底部标志层、2.5 m视电阻率测井曲线第三峰值对应的主化石层(泥岩),叶肢介化石沿泥岩层面密集分布,构成最大薄弱面。
2. 岩心照片:样品取自大庆油田采油六厂,喇7井一斜P1218井,埋深904.3 m。样品为嫩江组二段底部标志层段、2.5 m视电阻率测井曲线第三峰值对应的主化石层泥岩,叶肢介与介形虫化石沿泥岩层面密集分布,构成最大薄弱面。
3. 岩心薄片偏光显微镜下照片:2.5倍物镜正交偏光(+),照片底边长度3 mm。样品取自大庆油田采油一厂,高127井一检更282井,埋深754.5 m。样品为嫩江组二段底部标志层、2.5 m视电阻率测井曲线第四峰值对应的次化石层泥岩。岩性为含介屑、含粉砂泥状结构,弱层状构造,富粘土矿物,粉砂、泥粉屑、生物介屑壳屑及有机质泥岩。
4. 岩心薄片偏光显微镜下照片:2.5倍物镜正交偏光(+),照片底边长度3 mm。样品取自大庆油田采油一厂,高127井一检更282井,埋深752.3 m。样品为嫩江组二段底部标志层、2.5 m视电阻率测井曲线第三峰值对应的主化石层泥岩。岩性为介屑泥状结构,纹层构造,富粉砂屑、泥屑、生物介屑碎片,钙质壳内充泥晶方解石泥岩。
5. 岩心扫描电镜照片:样品取自大庆油田采油一厂,高127井一检更282井,埋深753.44 m。样品为嫩江组二段底部标志层、2.5 m视电阻率测井曲线第三峰值对应的主化石层泥岩,放大倍数500×,泥岩全貌图,岩性致密,见有弯弧状生物介屑碎片。
6. 岩心扫描电镜照片:为图版1-5的局部放大,放大倍数3760×,层片状粘土矿物及长英质碎屑。

臂井径及13口四十臂井径测井，发现在嫩江组二段底部标志层段的套损一般有2~4个套变点。每个套变点分别对应于2.5 m 视电阻率曲线的6个特征峰值上，多数情况下峰值越高，套损越严重，也即化石层位的化石越密集，套损越严重。经统计，有96%套损井在嫩江组二段底部标志层上只有一个严重剪切错断的套损点，而且集中分布在2.5 m 视电阻率曲线6个特征峰值的最大峰值上，即第三特征峰值上，对应岩心观察描述，第三特征峰值也是化石最发育的化石层(图版 1-1、2)。由此，套损点可精确定位在 2 m 范围内。

岩心观察直观地反映出嫩江组二段底部标志层泥岩呈致密块状,质地坚硬,但层理发育,特别是密集叠置的介形虫和叶肢介等古生物化石沿层理面分布,使泥岩容易开启破裂,这种特征在化石密集层(即2.5视电阻率最高峰值处,同时也是成片套损发生位置)表现最为明显。相比之下,标志层上下段的泥岩质感粗糙,含化石很少,层理不发育,岩心性脆易碎。岩心的结构构造特征表明,嫩江组二段底部标志层、特别是其中的化石密集层的整体开裂有利于成片套损的发生。

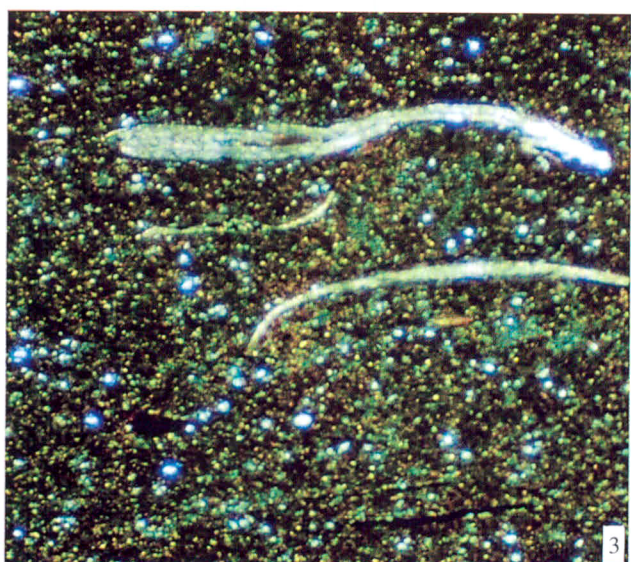
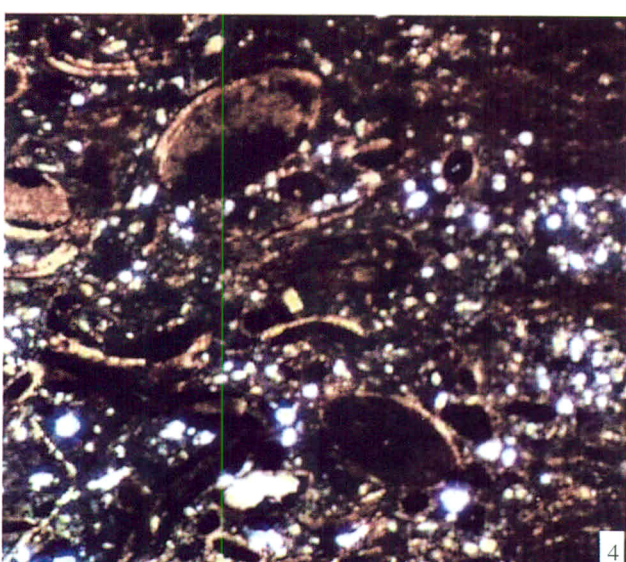
嫩江组二段底部标志层(748~758 m,图版 1-3、4)：含粉砂富介屑泥状结构，块状—层状—纹层状构造。粘土矿物(30%~60%)以水云母类为主，高岭石族较少，均呈显微鳞片状或隐晶状或具定向性，消光位具一致性；泥砂屑(10%~30%)粒度0.01~1 mm，以长英质为主，粉屑多呈棱角状，镜下光性明显，泥屑呈浑圆状—椭球状—扁豆状，光性不清；生物介屑(1%~5%，局部更多)大小约3.5 mm，由隐晶方解石组成，呈薄片状、叶片状或略显弧形，主要为介形虫，个别样品见有个体较大的生物壳屑(主要为叶肢介化石)，平行层理分布；炭化植物碎屑(<

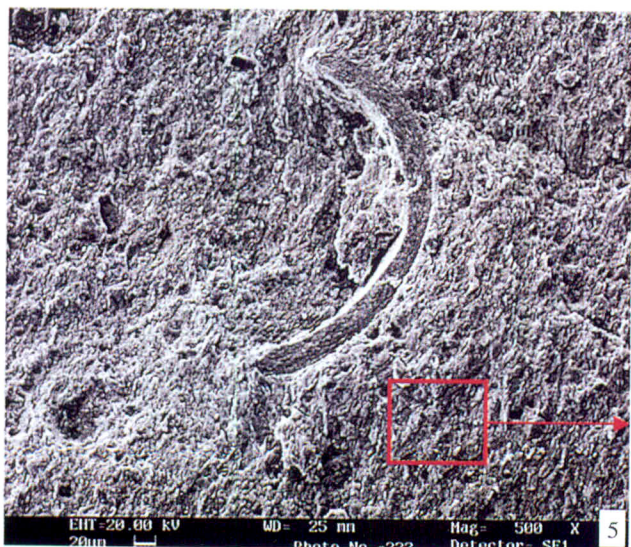
嫩江组二段底部标志层泥岩在低放大倍数下(<500×)呈致密状,泥岩微孔隙一般在5~10 μm 之间,介壳化石形态完整,呈弧形状(图版 I-5)。提高放大倍数到3750×时,可分辨出层片状或絮状伊/蒙混层粘土矿物及少量片状伊利石和绿泥石矿物,在层片状粘土矿物之间可见微小的石英、长石、方解石、黄铁矿等成岩矿物(图版 I-6)。当放大倍数再进一步提高到6千倍以上时,絮状混层粘土矿物更为清晰,粘土矿物之间的石英、长石晶体完整。通过多口井泥岩的扫描电镜分析,表明嫩江组二段底部标志层泥岩的粘土矿物主要为非膨胀性伊/蒙混层及少量伊利石、绿泥石矿物,泥岩中不仅含有较多的微小长英质碎屑,而且发育大量介壳化石及化石碎片,也发育大量自生方解石等成岩矿物。
