地质雷达在风火山隧道病害检测中的应用与结果分析*

摘要 青藏铁路全线开通运营以来,对处于高寒地区的永久冻土隧道之一的风火山隧道的质量状态首次进行了无损检测。风火山隧道处于高寒永久冻土区,隧道全部处于冻岩中,两端洞口主要为砂岩与泥岩,并且为富冰冻土。受到季节性冻融的影响,隧道病害比较突出,主要表现为衬砌裂缝,漏水涌水,衬砌酥松剥落。为了准确地掌握风火山隧道衬砌结构质量状态,本文首次应用于风火山隧道衬砌结构的质量检测。该检测设备一改传统破坏式的检测方法,具有快速、简捷、无损、灵活的特点。通过对现场数据处理分析,可以精确探测衬砌厚度,查明衬砌背后存在的空洞和回填不密实区域。检测结果表明,隧道在高寒恶劣环境中,衬砌总体外观质量尚好,但是在两端洞口段有渗水现象;衬砌背后空洞缺陷等级为严重地段测线长度为20m,等级为极严重地段测线长度为98m;衬砌背后回填不密实缺陷等级为严重地段测线长度为41m,等级为极严重地段测线长度为33m。检测结果与实际病害情况基本相符。

DETECTION AND ANALYSIS OF TUNNEL DEFECTS WITH GEOLOGICAL PENETRATING RADAR AT FENGHUO MOUNTAIN

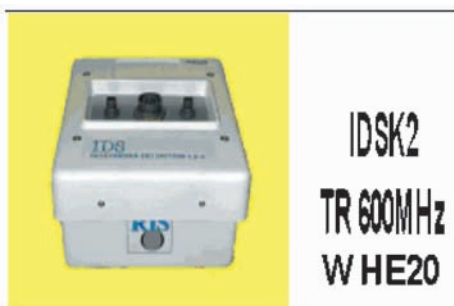
图2 RIS-K2 型地质雷达主机

地质雷达采用意大利 IDS 公司生产的 RIS-K2 型地质雷达,天线选择 600MHz 中频屏蔽天线,它的波长约为 20cm,检测 10~30cm 厚的初期支护背后的空洞有足够的分辨率;采样最大时窗若为 40ns,可探测 1.5~2.0m 深,能够满足对隧道衬砌的检测要求。

Fig. 2 The host of RIS-K2 GPR

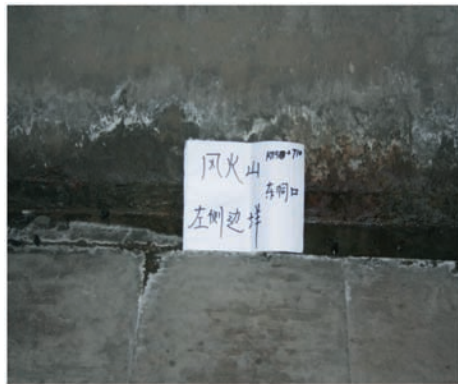
图 7 左侧墙脚部位衬砌渗水

由于冻融循环导致洞口段侧墙墙脚部位衬砌混凝土出现有渗水现象(图 7、8)。

Fig. 7 Water seepage in left foot of lining

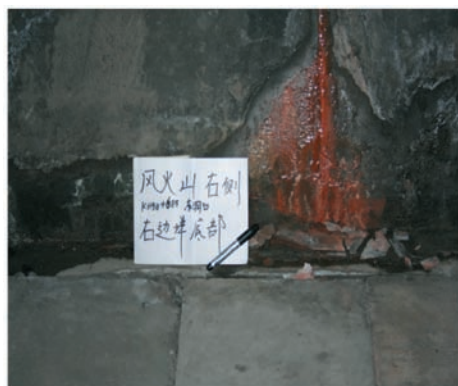
图 8 右侧墙脚部位衬砌渗水

Fig. 8 Water seepage in right foot of lining

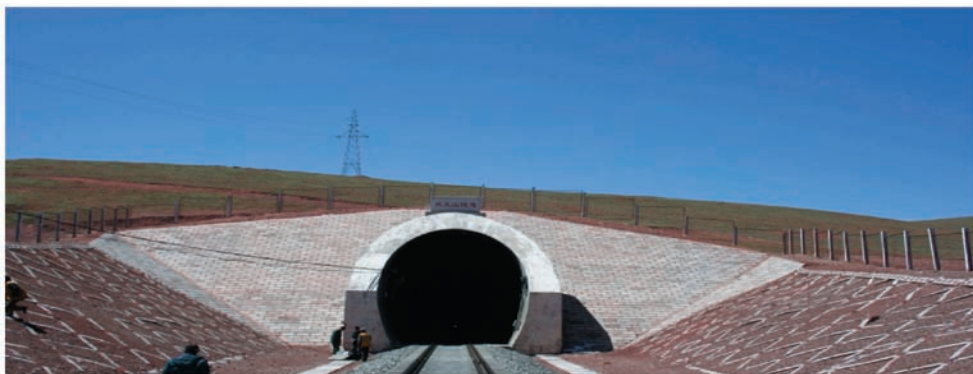
图 6 风火山隧道格尔木端洞口

风火山隧道全长 1338m, 是世界海拔最高的高原多年冻土隧道, 属于低高山区, 地形起伏较大, 地表冲沟较发育, 山顶基岩大部分裸露, 侵蚀、剥蚀作用强烈。隧道最大埋深约 100m, 山体为单斜山, 构造不甚发育, 岩层相对较完整(图 6)。

Fig. 6 The Entrance to geermu of fenghuoshan tunnel
