节理密集带地质硬岩 TBM 刀盘损坏形式及对策

摘要: 为解决硬岩 TBM 在硬岩节理密集带地质段施工时, 刀盘刀具损坏严重、施工效率低下、施工成本增加问题, 针对中天山铁路工程硬岩 TBM 节理密集带现场施工情况, 分析刀盘刀具的主要损坏形式及主要原因, 并采取相应的改进措施, 使硬岩 TBM 在节理密集带地质段掘进顺利进行, 保证了施工进度, 降低了施工成本, 对类似工程具有一定的借鉴作用。

Study on Damage of Hard Rock TBM Induced by Tunneling Through Joint-densely-developed Hard Rock Section and Countermeasures

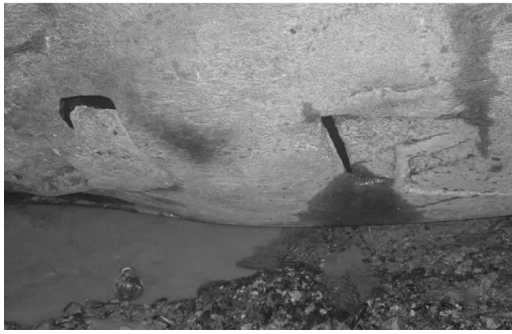
图4 刀盘面板损坏形式

(a) 磨损和变形

(b) 破损

Fig. 4 Damage of panel of cutter head

用 30 mm 耐磨钢板对刀盘面板进行修复和加固,提高面板强度;用 40 mm 耐磨钢板切割成圆弧形护圈,对刀孔护圈进行加固,保护刀孔和面板免遭损坏(见图 13)。

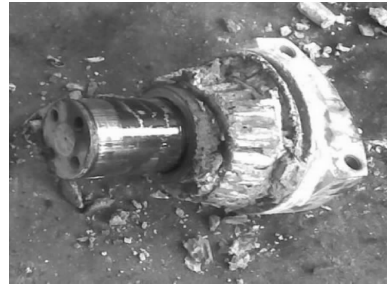
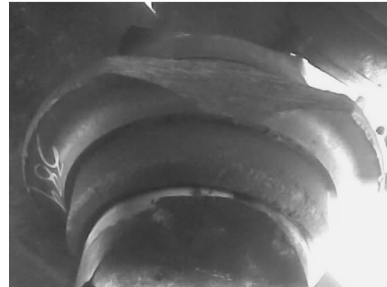
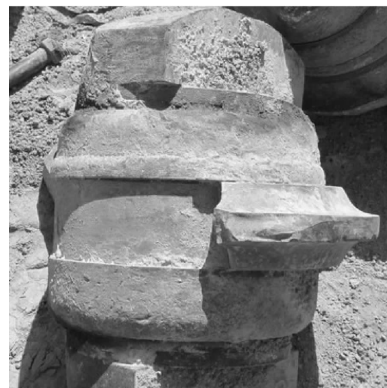
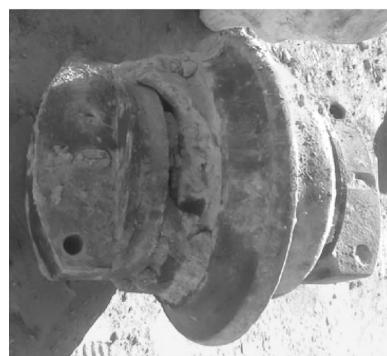
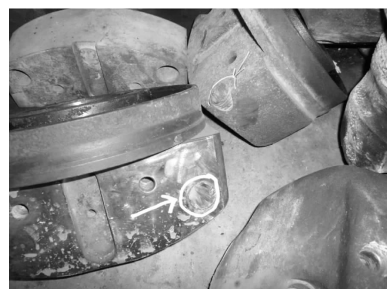
图5 刀具损坏形式

(a) 刀具轴承损坏

(b) 刀圈弦磨

(c) 刀圈断裂

(d) 刀体砸坏

(e) 刀具安装螺栓断

Fig. 5 Damage of cutting tools

目前,市场上刀具生产厂家较多,不同质量标准的刀具适应于不同类型的地质条件^[11]。对于节理密集带地质,岩石对刀具的冲击力较大,定制采购抗断裂性刀具,以提高刀具抵抗冲击的能力,延缓失效;另外,采用加厚刀圈,提高刀圈韧性和刀体强度,从而提高刀具耐受冲击损坏的能力,对延缓刀具失效也起到了一定的作用。

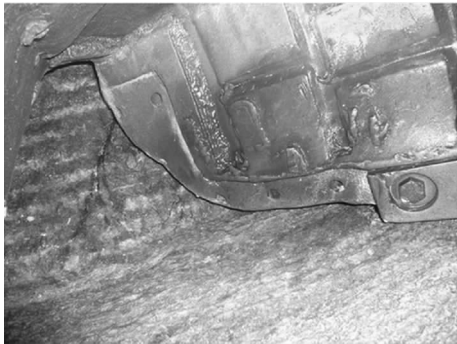
图7 刮刀座损坏形式

刮刀受到岩石冲击力过大或者刮刀脱落没有及时发现或处理,会直接导致刮刀安装座严重磨损或断裂脱落(见图7),渣仓刮刀彻底失效,致使刀盘出渣效率较低及功能严重丧失,刀盘前面大块岩石堆积更多,刀盘工作环境状况进一步恶化,刀盘刀具损坏更加严重。

(a) 正常刮刀

(b) 1,2号刮刀座严重磨损变形

(c) 3号刮刀座断裂脱落

Fig. 7 Damage of scraper seat

为提高刮刀抵抗岩石冲击的能力,采用 30 mm 耐磨钢板修复刮刀座;为提高刮刀座强度,采用 40 mm 耐磨钢板加固刀座筋板。

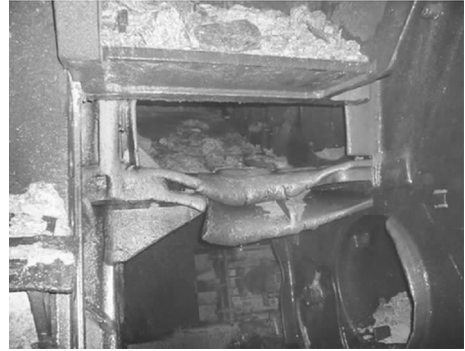
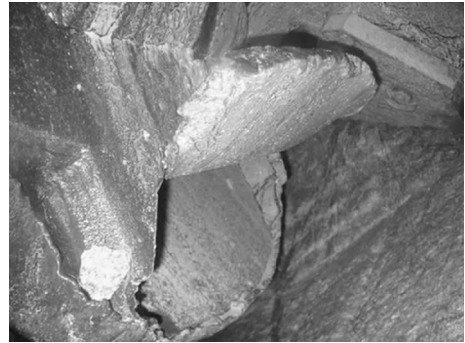
图8 碴仓损坏形式

经刮碴刮刀进入碴仓的大石块对刀盘碴仓进行撞击,同时刀盘前方的石块对刀盘面板产生的冲击力和振动也传递到碴仓,另外碴仓和碴斗之间的工作间隙较容易被石块卡住,综合各因素会导致碴仓磨损、开裂

和破损(见图8)。

(a) 碴仓出口主筋板冲击挤压破损

(b) 碴仓入口冲击挤压破损

Fig. 8 Damage of muck chamber

的作用,采用 100 mm 耐磨钢板进行修复加固。碴仓隔板受大石块冲击,变形比较严重,采用 20 mm 的耐磨钢板和三角筋板对碴仓隔板背面进行加固,采用 30 mm 耐磨钢板对侧护盾进行修复,确保刀盘碴仓结构稳固和出碴效果(见图 15)。

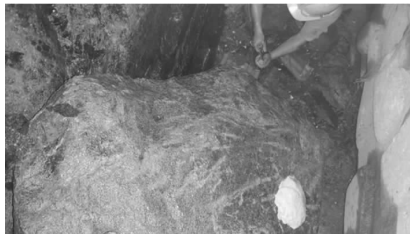
图 10 爆破刀盘前方岩石

Fig. 10 Blasting fragmentation of rocks in front of cutter head

根据刀盘前方现场围岩,对较大岩石进行弱爆破或人工清理,减少或避免大块岩石对刀盘和刀具的损坏。在爆破刀盘前方岩石时,应采用弱爆破,控制好装药量,并对刀盘刀具进行防护,防止爆破时飞石砸伤刀盘刀具。

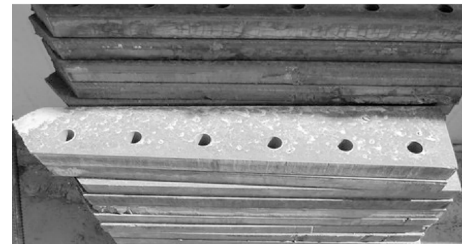
图 11 刮刀改进情况

为提高出碴刮刀的整体强度,避免刮刀过早失效,结合围岩实际情况,可把 2 号和 3 号刮刀或 1,2,3 号刮刀用 40 mm 耐磨钢板做成合体刮刀,以提高抵抗岩石的冲击强度(见图 11)。

(b) 改进后 2,3 号合体刮刀

(c) 改进后 1,2,3 号合体刮刀

Fig. 11 Improvement of scraper

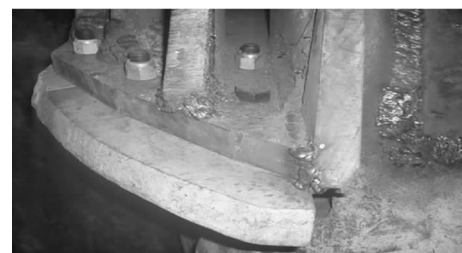
图 12 加固后的刮刀座

Fig. 12 Reinforced scraper seat

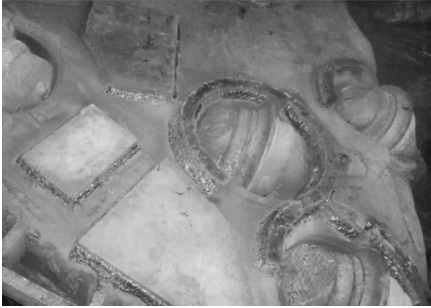
图 13 修复后的刀盘面板

Fig. 13 Repaired cutter head panel

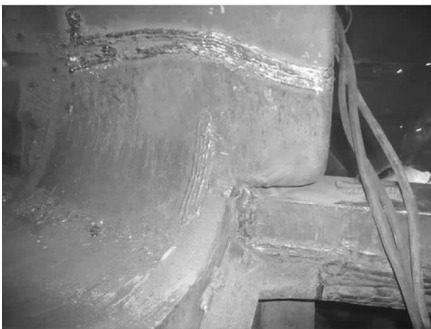
图 14 修复后的刀孔

发现刀孔裂纹,应及时进行焊接修复(见图 14),避免裂纹进一步扩大,影响刀具和刀盘受力结构。

Fig. 14 Repaired cutter hole

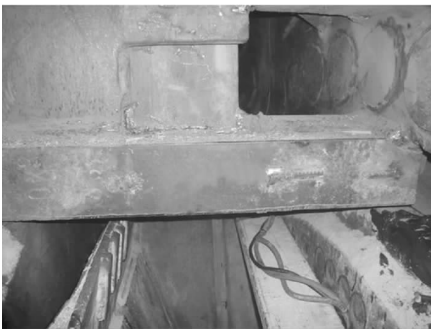
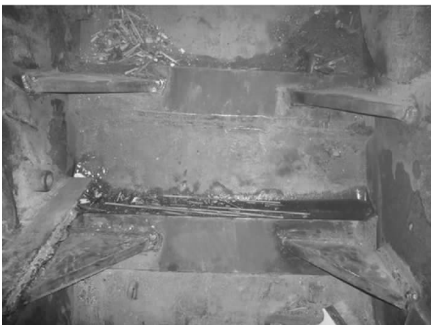
图 15 修复后的碴仓

(a) 修复后的碴仓主筋板

(b) 加固后的碴仓

Fig. 15 Repaired muck chamber

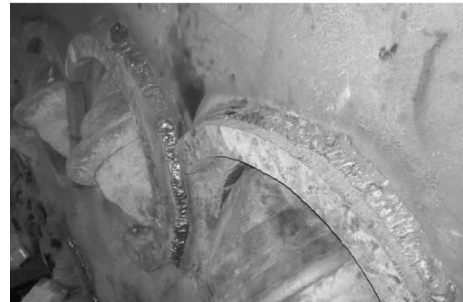
图 16 加固后的刀孔护圈

采用 40 mm 耐磨钢板对刀孔护圈进行加固,提高刀孔护圈对破岩刀具的保护能力(见图 16)。

Fig. 16 Reinforced cutter hole ring
