H68M 黄铜微区塑性变形行为研究

摘要: 通过对黄铜中形变微区晶体结构缺陷的观察分析,定性比较了位错和孪晶缺陷的形态、数量和分布与外载荷类型、大小的关系。为 H68M 的冷变形行为的研究提出了一种较为实用的试验方法。该方法可为改进产品设计、消除重大质量安全事故提供实验依据和途径。

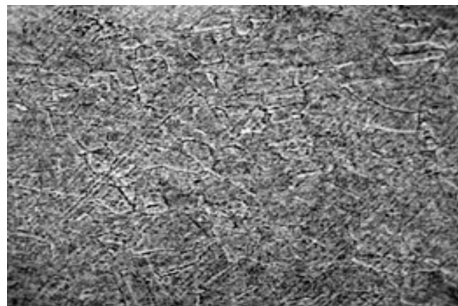
图17 凹坑中部和内底面均无滑移带,内层出现较多孪晶

试样类型	扫描电子显微镜的二次电子图像	金相显微镜形貌
III型	凹坑中部及左右两侧表层滑移带少,不连续,呈分散分布的滑移领域(图15)。离表面约0.05 mm处开始出现孪晶(图16)。轴心中部和内底面均无滑移带,有较多分散分布的孪晶(图17)。	凹坑右边缘靠轴心侧有穿过晶粒的滑移带,但背离轴心侧滑移带长度缩短成晶粒尺度,约0.025 mm。凹坑轴心位置上部滑移带长度大于晶粒尺度,但比边缘短一些。中部的滑移带长度缩短成晶粒尺度,底部无滑移带,有较多孪晶(图18)。

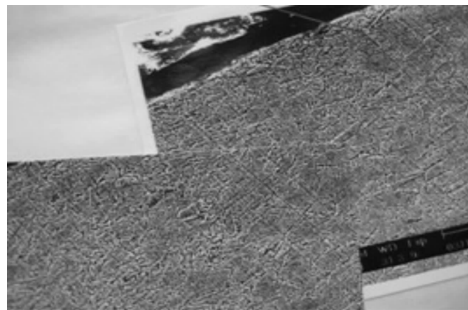
图15 凹坑右侧表层有少量不连续的滑移带
