# 穿越古滑坡川主寺隧道施工地质问题及整治措施\*

**摘 要** 由于在勘察设计阶段对地质条件的认识不足,或者因改善公路线型的要求,穿越大型古滑坡体的隧道工程难以避免。川主寺隧道即是一个穿越了大型古滑坡体的公路隧道。文章以该隧道赋存的地质条件为基础,初步讨论了古滑坡的基本特征,通过现场调研分析了穿越该古滑坡隧道建设中出现的洞口滑坡以及碎裂围岩坍塌等地质问题。并提出相应的整治措施。其研究成果对于穿越古滑坡隧道的修建具有重要的指导意义。

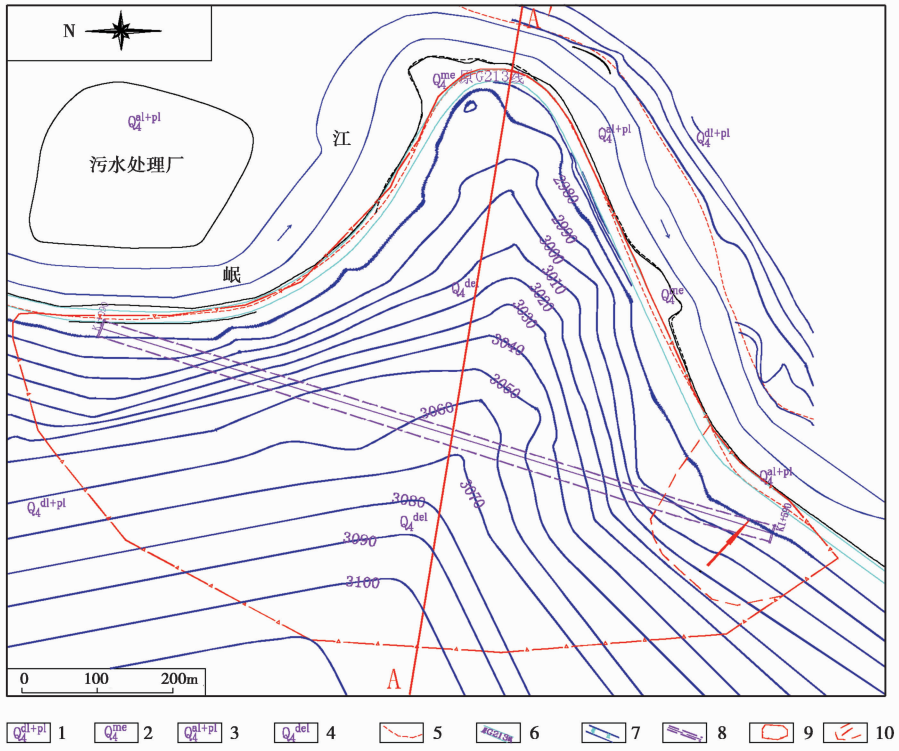
图1 研究区工程地质平面图

区内山脉近 SN 向展布,岷江整体呈宽阔状 SN 向流向,两岸山体坡度一般为 30° ~ 50°,古滑坡位于岷江右岸,呈 NE 向展布,受岷江冲刷侵蚀,滑坡平面形态呈扇形。滑坡后缘位于山体中部乡间公路一带,高程约 3080m,前缘伸至岷江河床一带,高程约 2960m,原国道 213 线从滑坡前缘绕过;滑坡后缘顺岷江方向最大宽度约 600m,最小宽度位于前缘一带,约 50m,平均宽度约 300m;滑坡顺坡长度约 400m,堆积体厚度约 50 ~ 110m,总体方量约  $15 \times 10^6 \text{ m}^3$  (图 1)。滑坡形成于岷江 I 级阶地以后,可能为一地震滑坡。

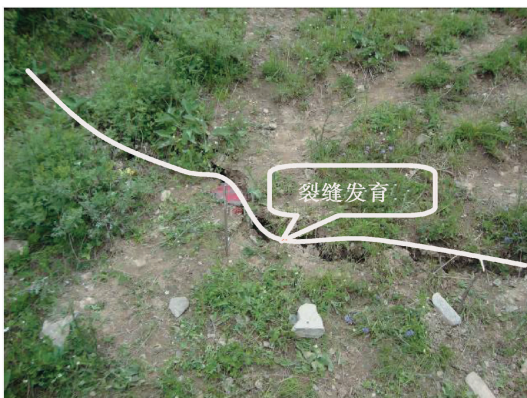
图7 L3 裂缝发育特征

滑坡体变形破坏特征主要表现为 2 条长裂缝带 (L1、L3) 及 4 条短裂缝 (L2、L4、L5、L6) (图 5)。裂缝呈锯齿状, 延伸长度 5 ~ 70m, 宽度约 3 ~ 15cm, 最大可达 18cm, 下错约 3 ~ 20cm, 最大可达 25cm (图 7)。此外, 后缘截水沟也可见下错迹象, 下错一般 3 ~ 8cm。

洞口滑坡主要是由于川主寺隧道的修建, 在斜坡前缘进行大面积的开挖, 导致坡体前缘临空面进一步加大; 而斜坡坡度较陡, 在重力影响作用下, 岩土体内部结构发生变化, 应力重新调整, 坡体为适应新的应力平衡, 上部岩土向临空方向挤压、滑动。其变形破坏模式为表层土体牵引-推移式滑移。属于古滑坡局部解体复活。

- (1) 边坡采用框架梁加预应力锚索加固。每隔 4m 设置一排锚索,锚索每孔 4 束  $\phi 15.24$  钢绞线;锚索下倾角采用  $25^\circ$ ,锚固段长为 12m。
- (2) 边坡底部采用喷锚支护。
- (3) 边坡平台设置截水沟,此外在滑坡顶部 5m 外设置截水沟。

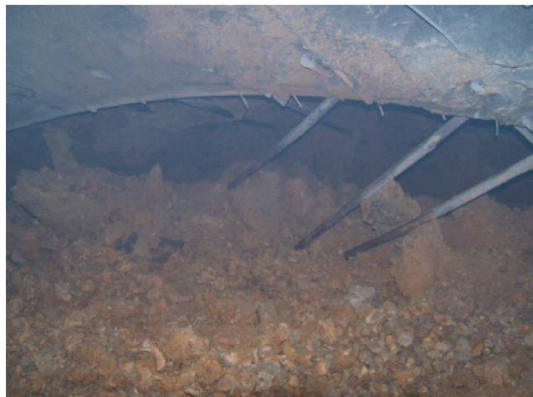
图8 K1+322处塌方  
Fig. 8 The collapse of K1+322

川主寺隧道塌方主要位于隧道拱顶部位,如在 K1+237、K1+294、K1+322、K1+372 多个里程桩号处,据统计,在施工过程中共发生了 10 余次,平均每 20m 一处。围岩以碎屑岩块呈连续不间断的下掉,碎屑岩块一般小于 20cm,较大者不超过 50cm,围岩失稳后上方呈不规则形状岩腔,部分位置呈倒漏斗型,残留岩腔深度不一,一般为 50 ~ 100cm,最大延伸可达 3m (图 8)。

根据分析川主寺隧道塌方原因主要有 2 个方面:(1) 围岩结构破碎,围岩级别差,受裂隙面控制,沿裂隙面或者层面滑动,开挖后立即坍塌;(2) 部分地段围岩开挖后能保持稳定,或者局部坍塌后仍保

原设计采用工字型钢拱架,但在施工支护下效果不明显,前方掌子面围岩掉块严重,隧道围岩变形强烈。为更有效的支护围岩,在本隧道工程上采用了如下整治措施:

(1)川主寺隧道施工开挖方式为拱顶 $120^\circ$ φ42超前小导管注浆加固围岩,台阶式开挖,紧跟掌子面H型钢拱架+喷锚支护。施工得宜,未出现初期支护大变形等情况。

(2)塌方体处理,在塌方处先将塌方体进行稳固,喷射C20混凝土加钢筋网片进行固结、封闭,以形成整体受力圈。

(3)塌方段开挖与支护:①注浆压力应维持在 $1.0 \sim 2.0$  MPa。注浆必须能固结以及松散的岩土体,待注浆体达到强度后方可开挖。②短台阶环状开挖,留核心土法,辅之以长短管棚注浆方法开挖;加强围岩量测,根据量测及时反馈指导施工。
