高地应力环境下坚硬岩体河床坝基开挖的变形破坏机理研究*

摘要 小湾水电站坝基岩体在开挖过程中, 暴露出一系列的变形破坏现象, 主要表现为“板裂”、表面岩爆、沿已有裂隙张开、扩展和错动等。在对上述变形现象分析的基础上, 研究了高地应力环境下坝基岩体开挖的地质力学响应, 发现: 河床坝基岩体在开挖过程中所表现出的变形主要集中在坝基浅表, 且具有时效性。根据变形破坏现象分析和变形响应研究, 对高地应力环境下坚硬岩体河床坝基开挖的变形破坏机理有了新的认识, 是河谷下切和开挖卸荷过程中的应力重分布造成的浅表生改造的结果。最终, 将河床坝基岩体的变形破坏归纳为“压致拉裂—卸荷回弹”模式, 且以压致拉裂为主。

DEFORMATION AND DAMAGE OF HARD ROCK MASS RIVER BED DUE TO DAM FOUNDATION EXCAVATION UNDER HIGH IN-SITU STRESS

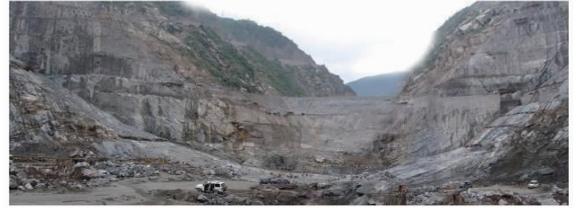
小湾水电站坝址区位于澜沧江的中游,河谷总体呈“V”字型,两岸岸坡上缓下陡。河床坝基设计开挖到 955m 高程,最底部呈水平状,向上顺山势变陡,总体上呈相对宽缓的弧形(图 1)。

图 1 小湾水电站河床坝基开挖面貌及浅表部近似平行建基面的缓倾角卸荷裂隙

Fig. 1 Excavation face of Xiaowan hydropower station dam foundation and the superficial part of approximate parallel foundation inclined unloading fracture

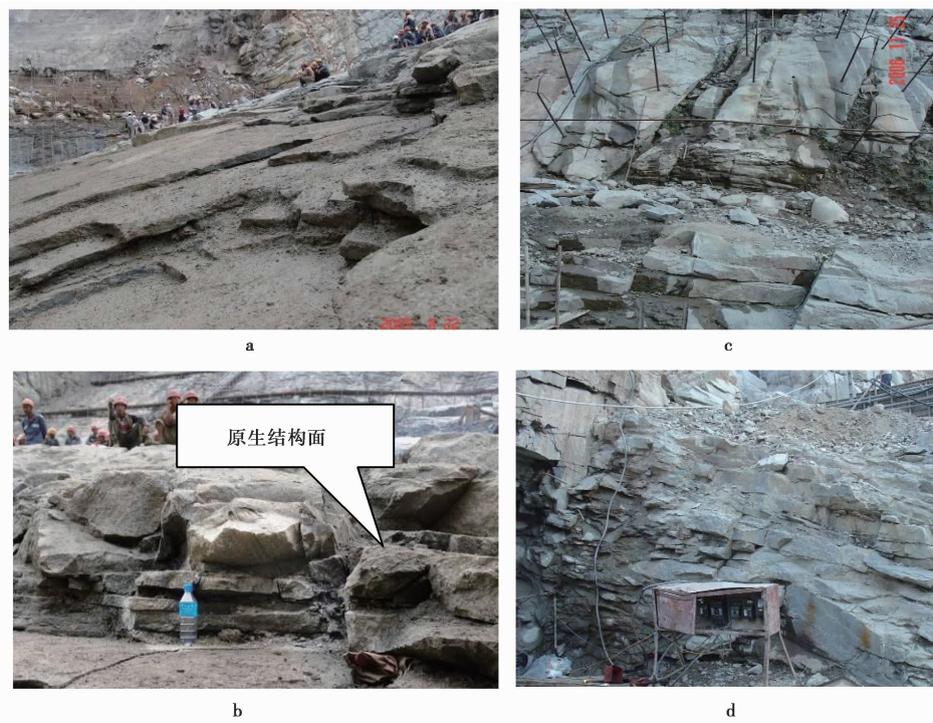
图2 “板裂”现象

这类“板裂”可分为两种情况:当开挖面平顺时(图 2a)，“板裂”呈薄板状,岩板厚度一般 3~20cm,

Fig. 2 “Board split” phenomenon

a. 河谷底部开挖, 开挖面平顺; b. 左岸坝基下游侧缺陷槽开挖; c. EL965~970m 水垫塘开挖面; d. 水垫塘左岸 955m 主排水洞洞口下

主要出现在河床坝基面表层; 当坝基面有局部横向临空条件时 (图 2b、图 2c), “板裂”呈厚板状, 由于受近 EW 向陡倾结构面的限制, 延伸不大。这类“板裂”形成一般在开挖完后开始, 有一定的时间效应, 一般 1~2d。

主要发育在坝基面内规模较大的缺陷槽周围 (图 2d), “板裂”呈中厚板状, 且表部岩体松弛。开挖完成后, 隐裂隙闭合, 显现出岩体较完整; 随着时间的推移, 由于受卸荷作用的影响, 暴露出显裂隙, 显现出中厚层岩板; 随着时间的进一步推移, 显现出松弛特征。从整个发展过程看, 时间效应很明显^[11, 12]。

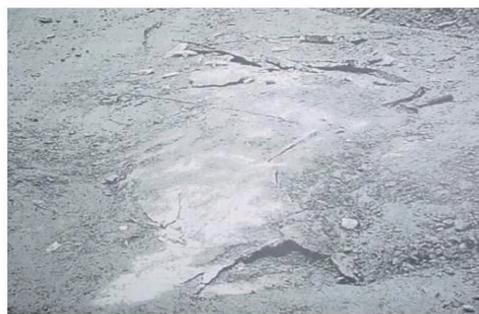
河床坝基开挖过程中, 局部曾经 3 次发生了岩爆现象^[11, 12] (图 3)。

图3 右岸建基面 962m 高程发生的岩爆

Fig. 3 Rock burst on the right bank foundation at 962m elevation

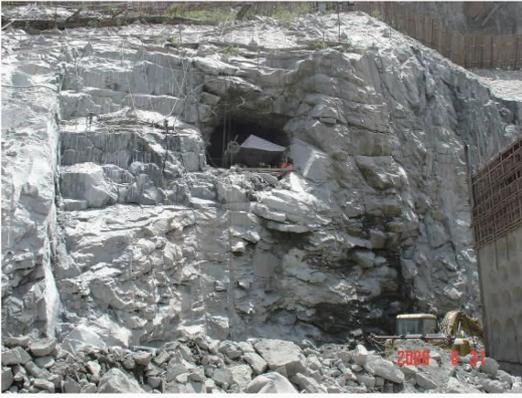
近 EW 向陡倾角结构面横向分布, 导致该组结构面两侧的岩体由于向临空面方向不均匀变形而发生剪切错动或张开。当坝基开挖局部加深, 如缺陷槽开挖、撬挖以及排水洞施工等 (图 4), 该组结构面作为侧向边界, 在一定程度上可以限制卸荷向深处发展。

图4 左岸坝基下游侧缺陷槽开挖

Fig. 4 Defect excavation on downstream side of the left dam foundation

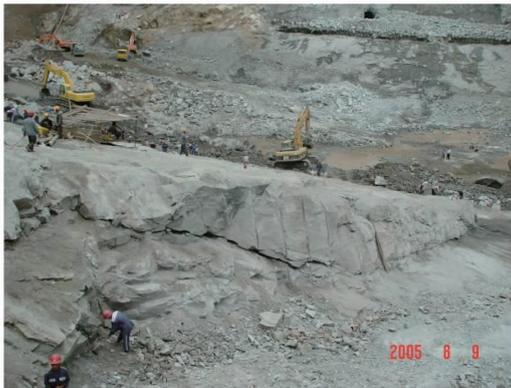
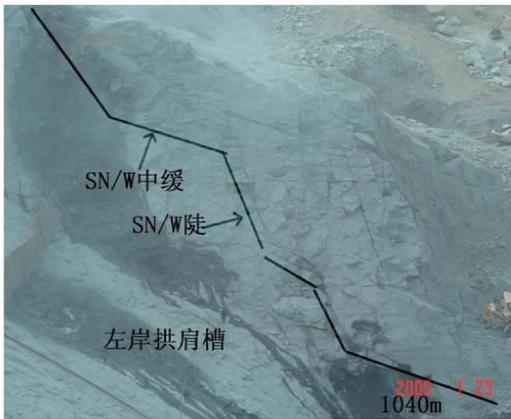
近 SN 向中缓倾角裂隙, 倾向坡外, 倾角一般小于开挖面坡角。开挖面附近, 该组裂隙因岩体差异卸荷回弹导致其张开、蠕滑松弛及局部块体的失稳 (图 5) 等。

图5 坝基岩体的局部蠕滑松弛现象

Fig. 5 Local creep relaxation phenomena on the dam foundation rock mass

a. 河床建基面岩体的蠕滑松弛; b. 左岸缺陷槽附近的蠕滑松弛

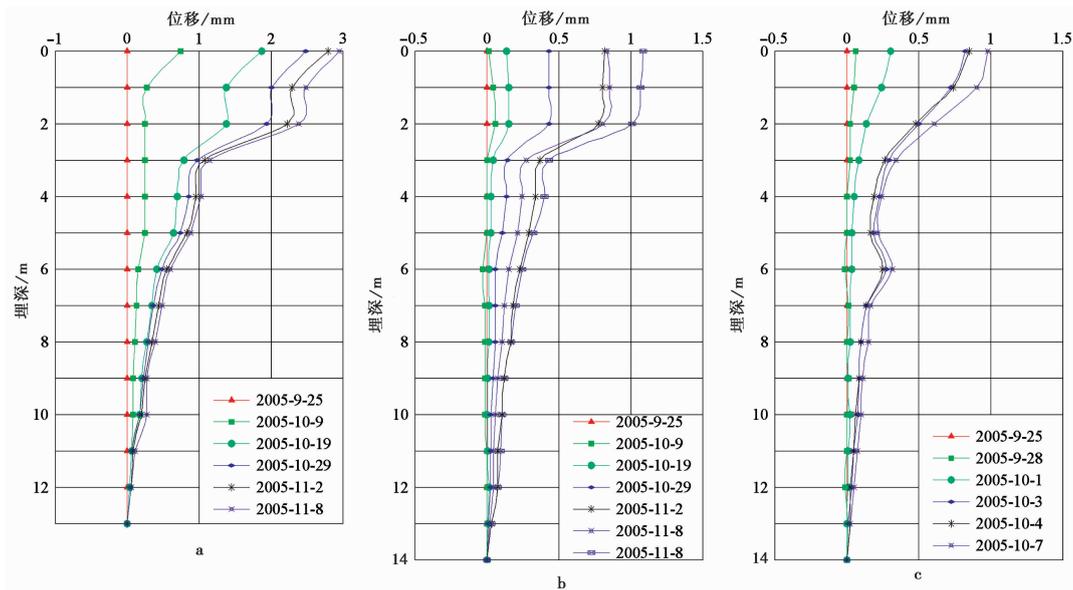
2005年8月12日坝基原开挖方案基本完成。之后,在21[#]、22[#]和23[#]坝段坝基中心线附近,埋设了3个滑动测微计 A21-HV、A22-HV 和 A23-HV,用于临时监测,孔口高程分别为 952.278m、951.997m 和 952.158m。首次监测是在 2005年9月25日,但由于 975m 高程以下开始二次开挖(2005年10月17日以后)破坏了临时监测孔,实际监测维持了1个月左右。3个孔的监测成果(图6)表明:

(1)回弹变形主要发生坝基开挖面以下0~3m范围内,表现为裂隙张开;3m以下,卸荷回弹变形程度明显降低。

(2)坝基卸荷回弹变形具有明显的时间效应^[11,12]。

图 6 滑动测微计时间—位移—深度曲线

Fig. 6 Temporary sliding micrometer time-displacement-depth curve

a.21#坝段; b.22#坝段; c.23#坝段

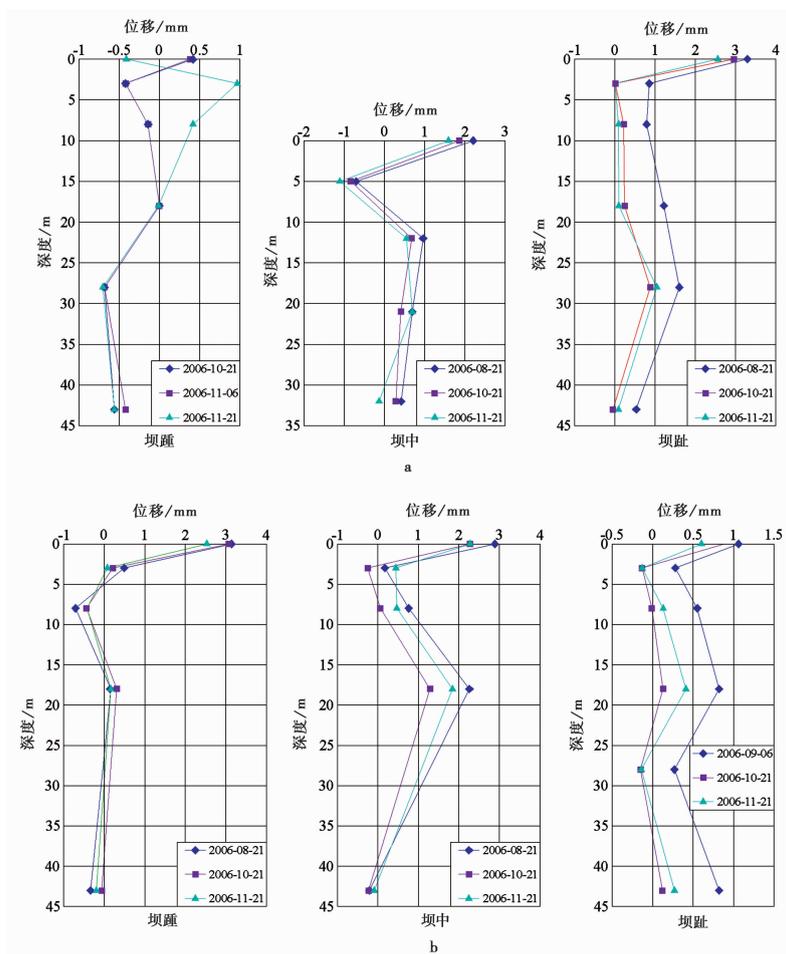
为指导施工初期坝基固结灌浆和大坝混凝土浇筑,在河床22[#]和23[#]坝段 EL.950.5m 布置了6套6测点式多点位移计(图7)。但多点位移计首次监测的时间比较晚,首次监测最早的在2006年6月21日,此时大坝混凝土盖重层接近10m,至2006年8月,混凝土盖重层约30m左右。多点位移计和前述滑移测微计监测结果显示:坝基向上回弹变形已经抑制,并开始回压。监测成果表明:变形量最大的区段在开挖面以下0~3m范围内。

图 7 多点位移计监测的不同深度测点位移

Fig. 7 Displacements at different depth measurement points with multi-point extensometer monitoring

a.22#坝段; b.23#坝段

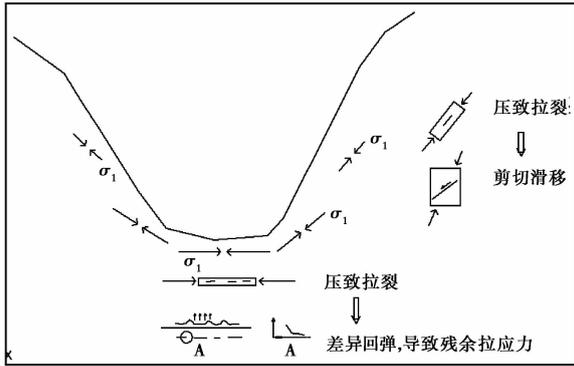
前述的变形规律分析表明,河床坝基岩体开挖变形主要沿河谷底部的缓倾角结构面而产生的,而缓倾角结构面主要是河谷自然下切时岩体的浅表生改造的结果,因此,要说明河床坝基岩体开挖变形机理,首先,需要了解河谷底部缓倾角结构面的形成过程和机制。河谷底部的缓倾角结构面主要形成过程可以用图8所示机制模型来解释。随着河谷下切,河谷底部附近应力场为适应新的平衡而进行调整,形成二次应力场。谷底应力集中,且最大主应力近于水平,最小主应力近于垂直河谷底面。在这样的天然应力环境下,谷底新缓裂的形成和发展大体可以分为两个阶段,首先,在坝基开挖的情况下,最小

图8 缓倾角结构面表生改造机制模型

Fig. 8 Surface modification mechanism model of inclined structural surface

主应力进一步减小,至开挖面表面为零。随着最小主应力减小,坝基浅表部岩体基本处于两向受压状态(图8),当满足格里菲斯强度准则的压致拉裂破坏条件时,形成新生裂隙;其次,由于新生缓裂的存在,导致浅表层岩体出现差异卸荷回弹,从而在裂隙端部出现拉应力,当拉应力达到一定量级时,岩桥被拉断,造成缓裂扩展及贯通^[11, 12]。

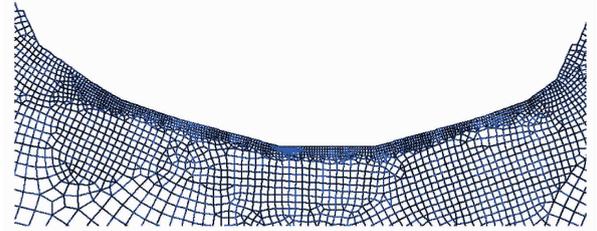
为验证上述分析,对坝址区河谷下切和坝基开挖过程进行了数值模拟,坝基开挖的模拟结果表明:河床坝基岩体开挖之后,河谷底部附近应力场在二次应力场的基础上进一步调整,首先是谷底的应力集中依然存在,应力方向无大的变化;其次,由于河谷开挖,建基面岩体上覆盖重减小,造成最小主应力进一步减小,甚至出现拉应力;最大主应力和中间主应力虽然也有所减小,但幅度不大。应力场调整的结果:压致拉裂依然存在,在此基础上又叠加了卸荷回弹变形。另外,拉裂缝的产生和扩展可以用格里菲斯强度理论来判断。从考虑抗拉强度为3MPa的格里菲斯破坏区图中(图9)可见,当坝基岩石的

抗拉强度较大,格里菲斯破坏区仅限于开挖面浅表层,考虑到小湾坝基岩体特性,其抗拉强度应不低于3MPa,则格里菲斯破坏区的发育深度为表层3~7m;如果坝基岩体抗拉强度较小,则格里菲斯破坏区会向两岸坡脚方向和坝基深部扩展。一般开挖面表层岩体质量会有降低,而深部岩体质量不会明显改变,这样,格里菲斯破坏区的实际扩展方向为向两侧坡脚方向扩展,向坝基深处的扩展程度是有限的,即只会在低高程坝基表层发生卸荷松弛,其主要方式为压致拉裂式破坏。

图9 河谷岸低高程岸坡据格里菲斯强度理论的破坏单元分布图

Fig. 9 Failure unit distribution map according to the Griffith theory of strength in valley bank of low-elevation slope
岩体抗拉强度为3MPa的破坏区分布,局部放大
