日本高速公路笹子隧道坍塌事件的真相探究

同济大学 薛松涛 2012-12-6

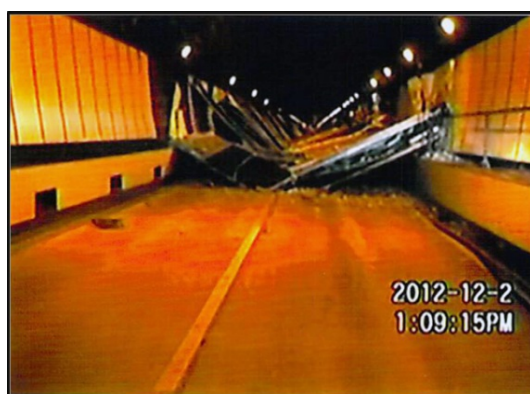
图2 倒塌现场

2012年12月2日上午8点多,距离东京约120公里的日本山梨县境内的中央高速公路的**笹子**隧道发生部分顶板坍塌,具体位置为北纬35度37分7.7秒,东经138度47分42.8秒(图1的地图中间打勾处),往东京方向的单向隧道(2车线,总长为4784m),事故发生在离开面向东京出口1700m的地方,隧道顶部排列的长5米、宽1.2米、厚8-9厘米的混凝土顶板约100块(每块重约1.2吨)突然掉下。使得正在行驶3辆车被埋,其中的2辆起火,共有9人死亡,1人靠自己的力量逃生。图2,3为当时的照片。

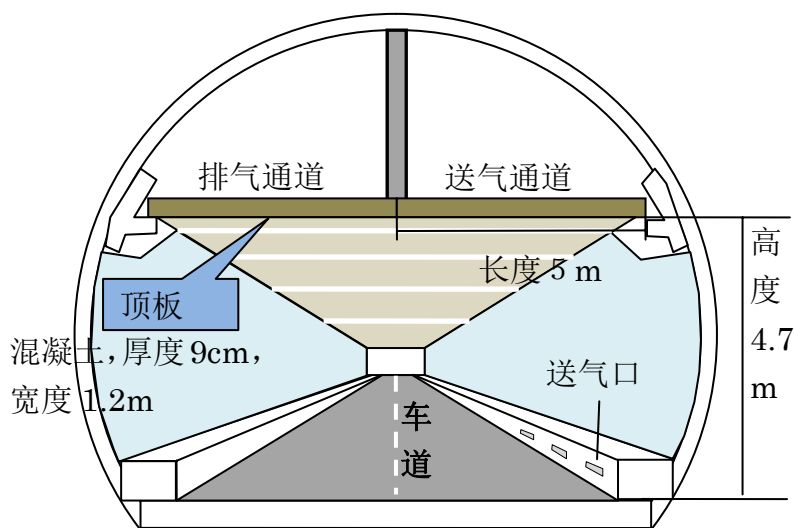
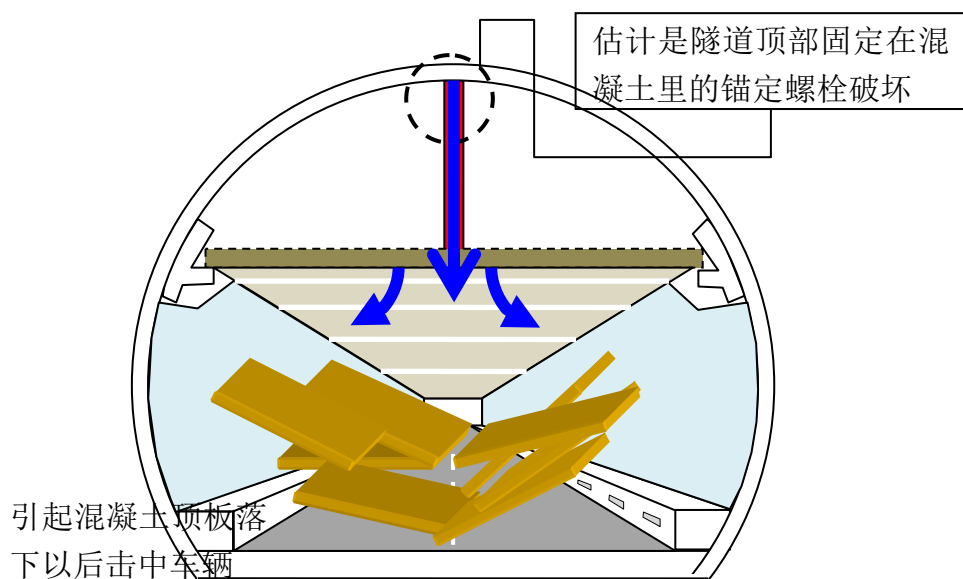
图5 隧道结构以及顶板落下

筐子隧道是 1975 年建成，1977 年投入使用的最高法定速度为 70 公里的高速公路上的隧道。其结构形式如图 5 所示，顶板由 2 枚长 5 米、宽 1.2 米、厚 8-9 厘米的混凝土板组成，2 边由隧道的支座点支撑，中间由从隧道顶部延伸下来的铁杆固定。用结构专业的话来讲，是 2 块简支梁板来固定的。应该来讲不是一个非常坚固的方式，但是，在上世纪 70 年代，确实是一种流行的方法。

筐子隧道的断面示意图

应该来讲，问题出在与隧道顶相连接的锚定螺栓上，如图 5，6，7 所示。事故发生前的 9 月份对这一段隧道有过安全检查，结论是安全。有很多媒体以及专家开始质疑对这样的隧道采用目视方法的可行性，也就是讲，在没有灯光的隧道上部，没有带扶梯，光用手电筒是否可以真正的看清楚 4m-5m 上面的金属螺栓的变化。9 月份的检查是否符合标准，有否偷工减料行为，警方还在调查之中。同时对于在 2000 年换了检查方法觉得不可思议。

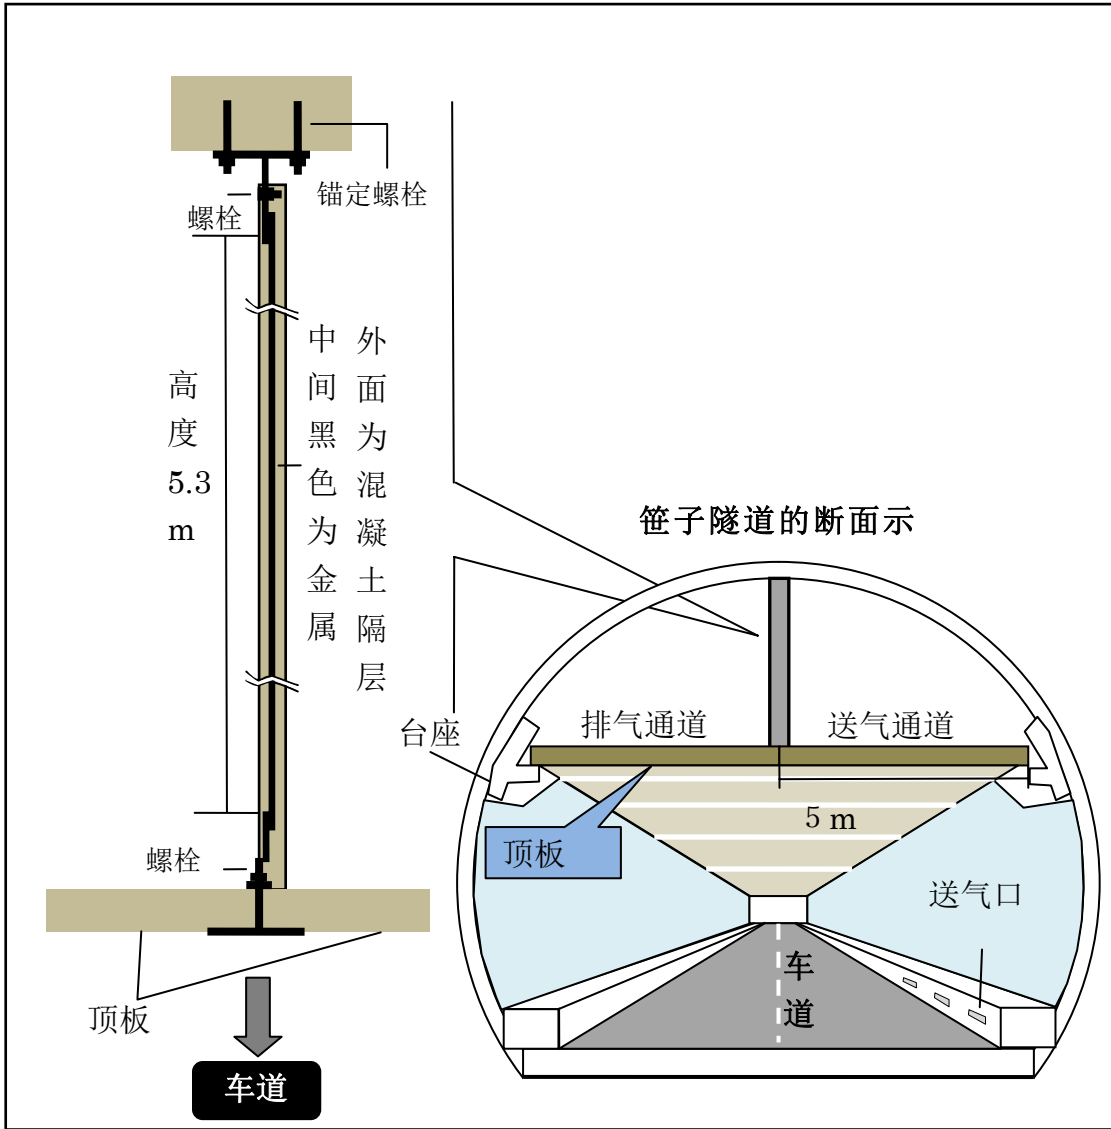
图 6 顶板，隧道顶部的详细

很多人认为和 2011 年 3 月的大地震有一定的关系。在使用了将近 40 年后，和隧道顶端连接的直径 1.6cm，长 23cm 的锚定螺栓会受到一定的腐蚀，去年的地震又让锚定螺栓出现了残余应力，在今年 9 月份的安全检查时没有被检查到，所以其中的一块混凝土在 12 月 2 日下落，引起连锁反应，使得 100 多快混凝土板接连掉了下来，造成了这起日本高速公路历史上死人最多的惨事。

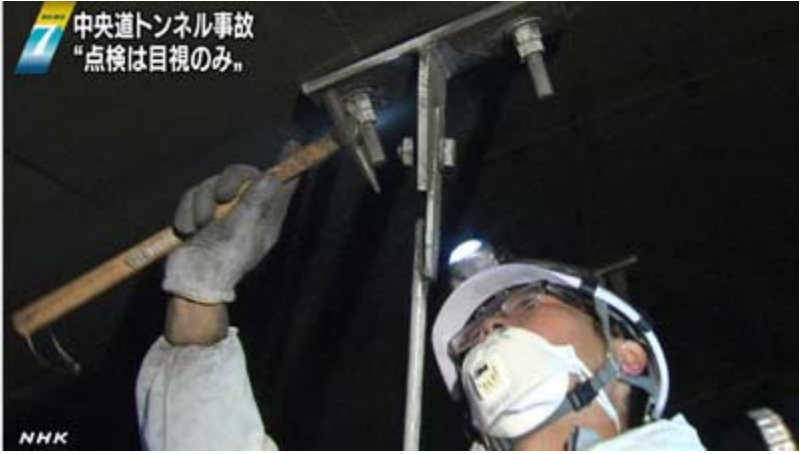
图 8 打音检查

对于高速公路的隧道安全检查，有明文规定使用2种方法，目视检查方法以及打音检查方法。所谓目视，就是用肉眼观察金属部件有所变化，变色；所谓打音检查就是用锤子敲打金属连接部位，从声音上判断是否有松弛或别的异常。当然，打音检查的效果比目视检查要好。

这段隧道，而2000年以前，使用的是打音检查方法，由于顶板离开隧道顶部有5m以上高度，

所以规定检查人员自带扶梯，爬上去使用打音方法进行安全检查。但是非常遗憾，在 2000 年以后，却采用了目视方法。

日本有 4 9 处同样的隧道，现在已经开始了紧急安全检查，同时规定，必须使用打音检查法。亡羊补牢，希望能够减灾。
