油气集输管线焊接质量安全评价

摘要 为综合改善和提高油气集输管线焊接质量及其安全监督管理水平, 针对油气集输管线焊接质量寿命及其安全问题, 采用理化性能检验, 显微组织、无损探伤以及断口显微分析等检验方法, 对焊接管道质量安全进行综合评价。通过分析某集输管线焊接管道整体性能, 对油气集输管线焊接管道化学成分、力学性能、硬度以及使用过程中产生的缺陷进行了综合检测和评价, 具体分析了管线及焊缝处疏松、夹杂等缺陷, 并通过显微观察断面形貌判断断裂方式, 通过 X-rays 无损检测方法对缺陷进行验证。结果表明, 管线在高压服役条件下, 经长时间的疲劳作用发生应力集中而造成管线的破坏。据此提出了油气集输管线焊接质量及安全性控制要点, 分别从焊口检查、钢管对口、预热、焊接过程控制以及焊缝返修等提出了对焊接工艺的改进措施, 以期对油气集输管线焊接管道的生产建设和安全运行提供保障。

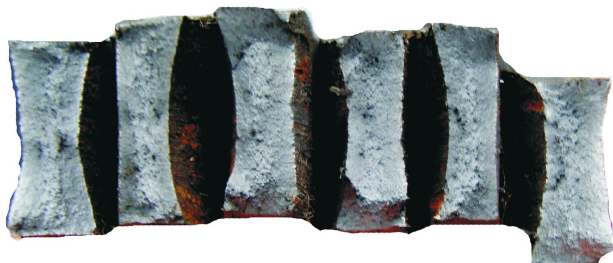
图 1 室温母材拉伸断口宏观形貌图

母材拉伸试样宏观断口特征由纤维区、剪切唇及放射区 3 部分组成,属于韧性断裂,未发现明显的原始缺陷(图 1);焊缝拉伸试样其中两件断在母材,一件断在焊缝处。从宏观上看,都是韧性断口,具有韧窝形貌特征,存在气孔、未焊透等缺陷;母材室温冲击试样断口属韧性断口,在 -10℃ 下冲击试样断口纤维区较少,以脆断为主;焊缝冲击试样宏观上观察断口由晶状区、纤维区及剪切唇 3 部分组成,大部分为晶状区,纤维区较少,以脆断为主,属于韧—脆性混合型断口,存在气孔、未焊透缺陷,如图 2 所示; -10℃ 下冲击试样断口纤维区较少,具有解理、准解理形貌以及泥状花样特征,以脆断为主,存在气孔、未焊透等缺陷(图 3、4)。

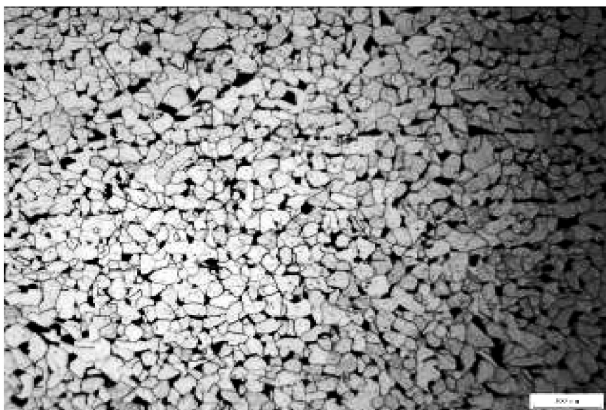
图5 焊缝一侧母材显微组织,晶粒度7.5(×100)

显微组织及夹杂物分析结果表明:管线母材显微组织为铁素体+珠光体,有少量带状组织,且晶粒度为7.5级(图5);热影响区组织为铁素体+珠光体,晶粒度分布极不均匀,范围为5.5~9.5级(图6);焊缝熔池组织为铁素体+少量珠光体+少量魏氏组织,晶粒度为8.5级(图7、8)。综合评定该管线焊缝熔合情况为完全熔合。
