15-5PH 沉淀硬化不锈钢磁粉检测磁痕分析

摘要: 针对航空 15-5PH 马氏体沉淀硬化不锈钢在磁粉检测过程中发现的条状、片状和长直磁痕显示进行了总结。分析了不同磁痕显示的特点及微观组织情况, 最终确定了磁痕的性质。结合不同热处理状态下的磁特性分析, 确立了纯洁度磁粉检测的工艺流程以及磁痕判别方法。研究发现沉淀硬化不锈钢在磁粉检测过程中磁痕显示主要是由铁素体和组织不均匀造成的。研究结论为航空制造过程中沉淀硬化不锈钢的磁粉检测的磁痕判定以及规范的制定提供依据, 确保磁粉检测工作的顺利进行。

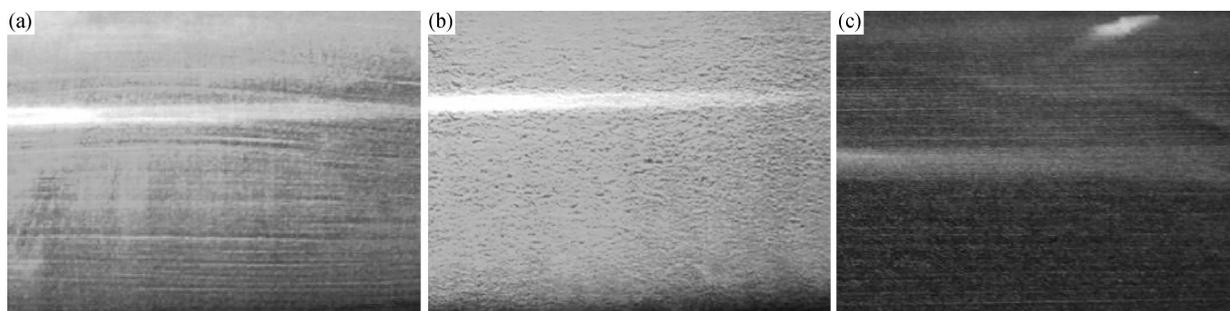
片状和长直的磁痕显示,对应的试样编号分别为1[#],2[#],3[#],如图1a为1[#]试样长条状显示,磁痕宽度约为0.5mm,b为2[#]试样片状显示,长度和宽度相近,均在2~3mm之间,c为3[#]试样长直显示,宽度约为0.3mm。长条状和片状的磁痕显示较为清晰且容易形成显示,而长直磁痕显示较为模糊,通以较

图1 三种类型磁痕显示 (a)长条状;(b)片状;(c)长直状

Fig.1 The three types magnetic particle indications (a) wirelike indication;(b) flaky indication;(c) straight indication

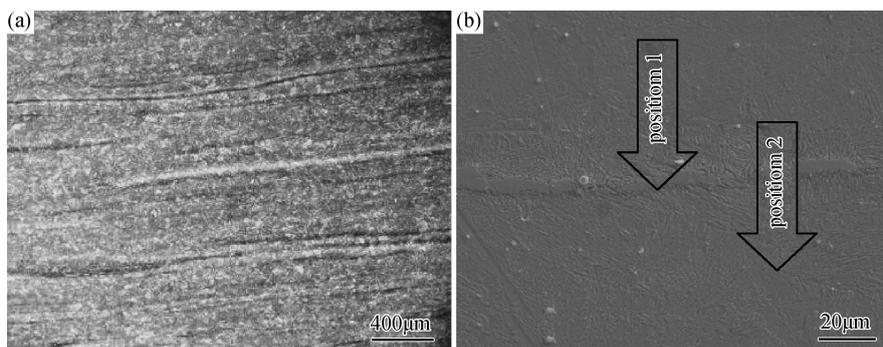
对长条状1[#]试样磁痕部位取样进行微观组织观察,发现大量的铁素体存在,形貌与磁痕显示一致,如图2a所示,宽度约为10 μm 。采用电镜扫描方法对试样进行扫描如图2b所示,进一步确定了磁痕显示原因为线性铁素体以及基体为马氏体组织。

图2 长条状磁痕的金相(a)和电镜扫描图片(b)

Fig.2 The metallography and scanning electron microscope photograph to wirelike indication

(a) metallography;(b) scanning electron microscope

铁素体存在,形貌与磁痕显示一致,如图5a,b所示,宽度在5 μm 左右。可以看出与长直状磁痕显示情况基本一致,但其铁素体的聚集程度没有图2a所示试样严重。

分别对图2b和图3b所示区域进行成分测量,结果见表2所示。可看出铁素体Cr含量达到了23%,高于含量为15%的正常值,其他各点含量均正常。

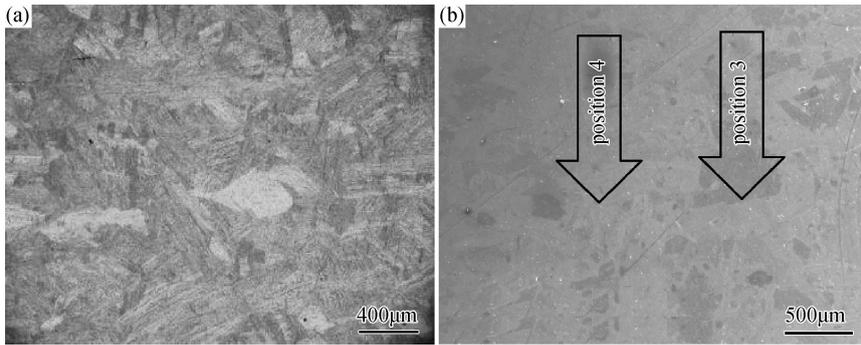
对片状磁痕显示部位取样进行微观分析,发现组织不均匀,形貌与磁痕显示一致,如图3a所示,可以看出经过腐蚀后主要分为白亮区域和较暗区域,较暗区域分散分布于白亮区域中间,长宽尺寸相近,约为500 μm 。采用电镜扫描方法对试样进行扫描如图3b。可以看出不同颜色区域均为马氏体组织,但形貌有所不同,如图4a,b所示。

图 3 片状磁痕的金相(a)和扫描电镜图片(b)

Fig. 3 The metallography and scanning electron microscope photograph to wirelike indication (a) metallography; (b) scanning electron microscope

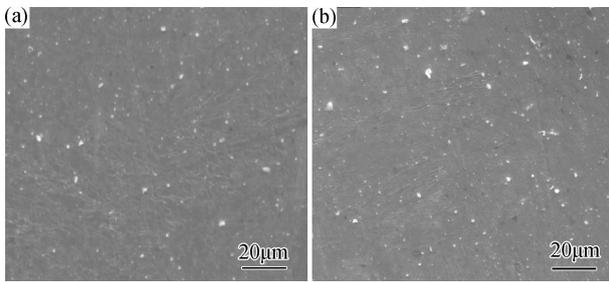
图 4 片状磁痕的扫描电镜图片

Fig. 4 The scanning electron microscope photograph of wirelike indication (a) position 3; (b) position 4

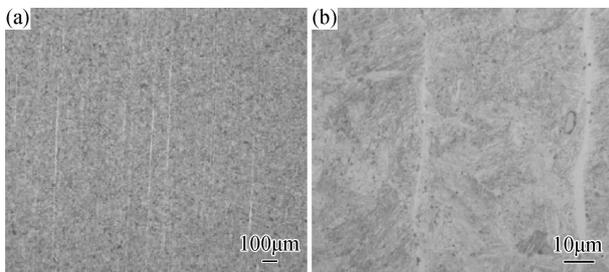
图 5 长直磁痕低倍(a)和高倍(b)金相照片

Fig. 5 Straight magnetic particle indication metallography photograph (a) macrostructure; (b) microstructure

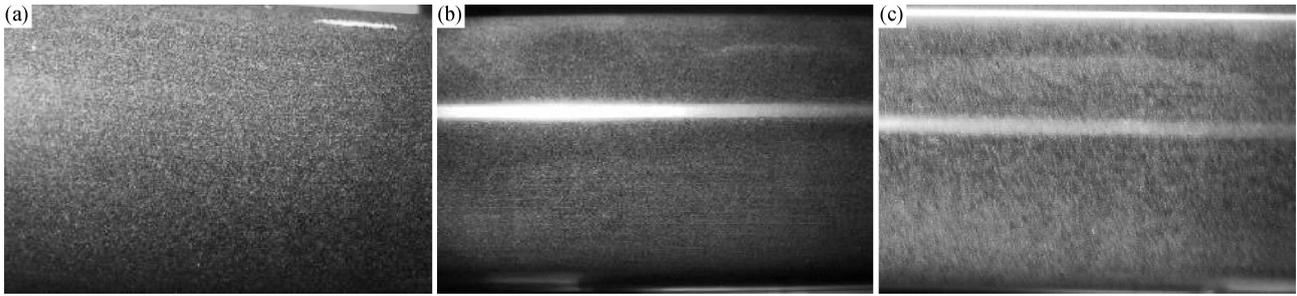
对三个试样进行固溶热处理后再进行磁粉检测,发现磁痕显示均已消失不见,如图 6a,图 6b 和

图6 固溶热处理后1[#](a)、2[#](b)和3[#](c)试样磁痕显示

Fig. 6 The magnetic particle indication on 1[#](a), 2[#](b), 3[#](c) samples with solution heat treatment state

由固溶态磁特性参数可知,该状态下的磁导率较低,3[#] 试样铁素体条带宽度在 1~2µm 之间,而磁粉检测的最小理论宽度约为 1µm,可见铁素体条带宽度已接近最小可检尺寸^[0],加之该状态下磁导率较低,降低了磁粉检测的灵敏度,进而经磁粉检测后未出现磁痕显示。由此可知磁导率的降低影响了检测结果,因此需要通过调整热处理状态使其磁导率增大后再进行磁粉检测来进一步验证磁粉检测磁痕显示情况,因此对 1[#]、2[#] 和 3[#] 试样进行时效热处理后进行磁粉检测,检测结果如图 8a,b,c 所示。由图 8 可以看出,经过时效热处理后,1[#]、2[#] 和 3[#] 试样与固溶状态一样仍未发现磁痕显示,足以说明其组织是比较均匀的,而铁素体的少量聚集也不足以形成磁痕显示。

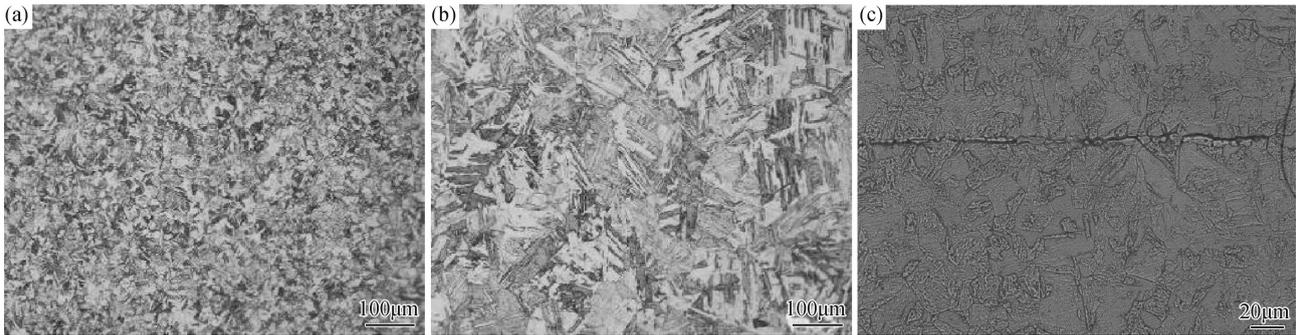
图 6c 所示。采用金相手段对 1[#]、2[#] 和 3[#] 试样取样,发现三个试样的组织结构均为马氏体组织,其中 3[#] 试样有少量铁素体存在,宽度在 1~2µm 之间,铁素体的尺寸较固溶之前大大的减小,金相试验结果如图 7a,图 7b 和图 7c 所示。

图7 固溶热处理后1[#](a)、2[#](b)和3[#](c)试样的金相照片

Fig. 7 Metallography photograph on 1[#](a), 2[#](b), 3[#](c) samples with solution heat treatment state

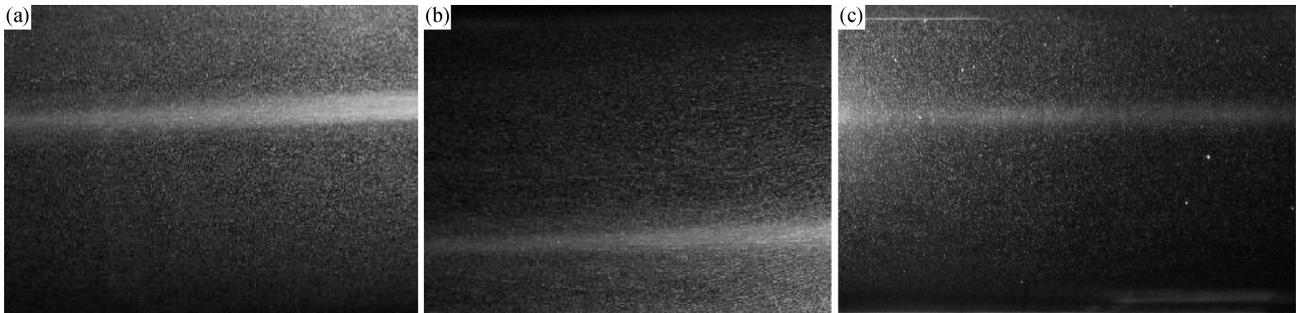
图8 时效热处理后1[#](a)、2[#](b)和3[#](c)试样磁粉检测结果

Fig. 8 The magnetic particle testing result on 1[#](a), 2[#](b), 3[#](c) samples with aging heat treatment state
