我国农村典型砖砌体墙片拟静力试验研究

摘 要: 农村房屋抗震是我国防震减灾工作的重要内容。砖砌体结构作为农村房屋的主要结构形式, 如何提高其抗震能力具有重要研究意义。为研究砂浆强度、构造措施和窗洞口对砖砌体抗震性能的影响, 该文首先对农村砖砌体房屋常用的几种砂浆和砖砌体进行了抗压强度试验, 得到了相应材料及构件的强度参数; 然后对不同砂浆强度、不同构造措施和开洞的12个墙片进行了拟静力试验, 对比分析了不同因素对墙体力学性能影响。试验结果表明, 砂浆强度影响最大, 构造措施和开洞影响次之。最后依据试验分析结果为我国农居防震减灾工作提出建议。该文相关研究可为农居的抗震设防、标准制定以及施工提供参考。

STUDY ON THE PSEUDO-STATIC TESTS OF TYPICAL BRICK MASONRY WALLS IN RURAL CHINA

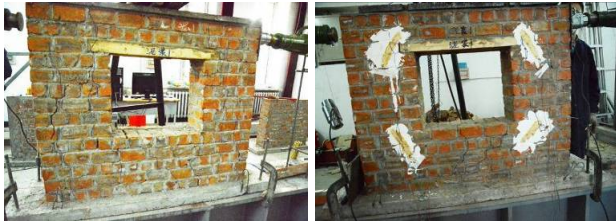
1-M1 试件整体抗剪能力最低。在水平推力荷载 6.64 kN 和水平位移 10.23 mm 时墙片窗下墙中部出现竖向通长裂缝；在水平推力荷载 8.37 kN 和水平位移 15.23 mm 时墙片窗间墙和窗下墙出现较多明显裂缝，且窗洞四角出现较多斜向裂缝；在水平推力荷载 7.24 kN 和水平位移 19.46 mm 时墙片出现较多较宽裂缝。

图 2 1-M1 墙体破坏照片
Fig.2 1-M1 wall damage photos

前四个墙片均用泥浆砌筑，从最终破坏情况和裂缝展布来看，裂缝较多、较深，且多为斜向交叉性和竖向贯穿性通透裂缝，墙片破坏严重。

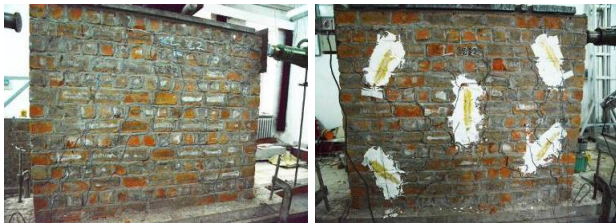
2-M2 试件整体抗剪能力较低。在水平推力荷载 7.67 kN 和水平位移 9.22 mm 时从墙片中部开始到墙底角出现斜裂缝；在水平推力荷载 9.09 kN 和水平位移 15.34 mm 时墙片裂缝继续开展；在水平推力荷载 8.24 kN 和水平位移 19.51 mm 时墙片出现较多较宽裂缝。

图 4 2-M2 墙体破坏照片
Fig.4 2-M2 wall damage photos

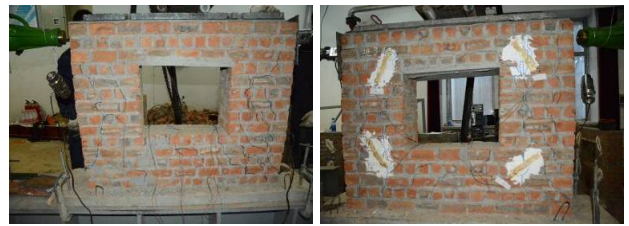
3-M3-RRBB1 在水平推力荷载 9.27 kN 和水平位移 11.41 mm 时窗间墙出现裂缝较明显斜向裂缝；在水平推力荷载 11.50 kN 和水平位移 19.66 mm 时窗间墙和窗下墙出现较多明显斜裂缝；在水平推力荷载 10.62 kN 和水平位移 30.33 mm 时墙片在原有裂缝的基础上变宽变长。

图 6 3-M3-RRBB1 墙体破坏照
Fig.6 3-M3 wall damage photos

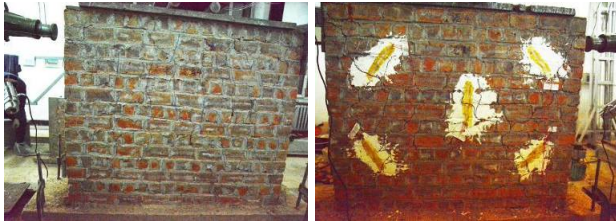
4-M4-RRBB2 整体抗剪能力是四片泥浆砌筑墙片中最好。在水平推力荷载 9.20 kN 和水平位移 9.52 mm 时墙片中部开始到墙底角出现明显裂缝；在水平推力荷载 12.80 kN 和水平位移 19.61 mm 时墙片从上部 and 两端水平推力处出现多条明显斜裂缝开展到墙底部，裂缝分布较为均匀，这是因为墙

体上下两层布置了配筋砖圈梁，并且墙体无开洞，墙体强度较为均匀；在水平推力荷载 11.36 kN 和水平位移 30.25 mm 时墙片在原有裂缝的基础上变宽变长裂缝且裂缝分布均匀。

图 8 4-M4-RRBB2 墙体破坏照
Fig.8 4-M4 wall damage photos

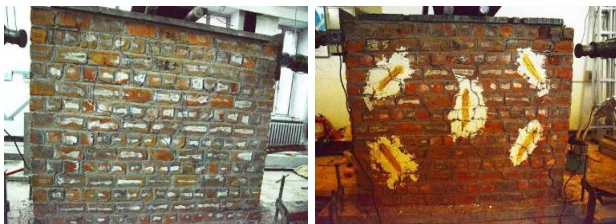
5-S1 墙片抗剪能力优于泥浆砌筑墙片。在水平推力荷载 17.25 kN 和水平位移 15.28 mm 时墙片顶部中间位置开始到墙底角出现一条斜裂缝；在水平推力荷载 18.14 kN 和水平位移 25.23 mm 时墙片出现多条墙体顶层开始到墙底角的明显交叉斜裂缝；在水平推力荷载 15.41 kN 和水平位移 45.28 mm 时墙片在原有裂缝的基础上变宽变长裂缝且裂缝分布均匀。

图 10 5-S1 墙体破坏照
Fig.10 5-S1 wall damage photos

5 号、6 号和 7 号墙片均用炉渣砂浆砌筑，砌筑强度略高于泥浆，从破坏情况和裂缝展布来看，裂缝数量较泥浆砌筑墙片明显减少，裂缝多为斜向贯穿性通透裂缝，墙片破坏依然较重。

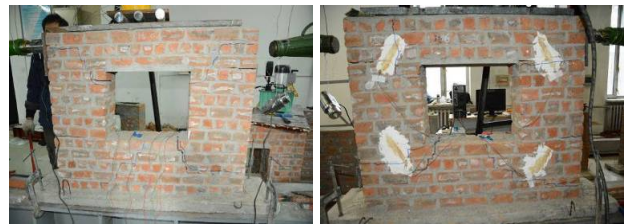
6-S2-RRBB1 在水平推力荷载 17.23 kN 和水平位移 15.81 mm 时窗下墙洞口角部出现一条较宽斜裂缝；在水平推力荷载 19.12 kN 和水平位移 29.36 mm 时墙片出现窗洞四角部位较多明显斜裂缝；在水平推力荷载 18.58 kN 和水平位移 40.52 mm，裂缝主要在原有的基础上继续开展，裂缝变宽。

图 12 6-S2-RRBB1 墙体破坏照
Fig.12 6-S2-RRBB1 wall damage photos

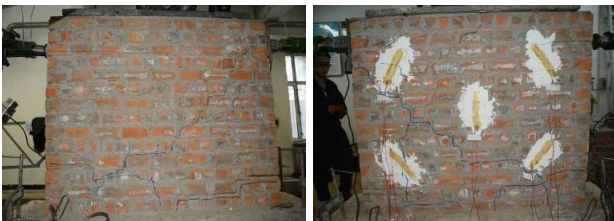
8-C1 整体抗剪能力比泥浆和炉渣砂浆砌筑的墙体要好。在水平推力荷载 23.05 kN 和水平位移 17.82 mm 时墙片出现少量细裂缝；在水平推力荷载 27.25 kN 和水平位移 35.49 mm 时墙片细微裂缝增多，并出现多条明显的交叉斜裂缝；在水平推力荷载 25.65 kN 和水平位移 50.28 mm 时墙片出现较多较宽裂缝。

图 16 8-C1 墙体破坏照
Fig.16 8-C1 wall damage photos

8 号、9 号和 10 号墙片均用水泥砂浆砌筑，砌筑强度均高于较上述墙片，裂缝数量、深度和长度均小于上述墙片。裂缝主要分布在开窗四角斜向展开，无开窗洞口主要为斜向交叉性裂缝。

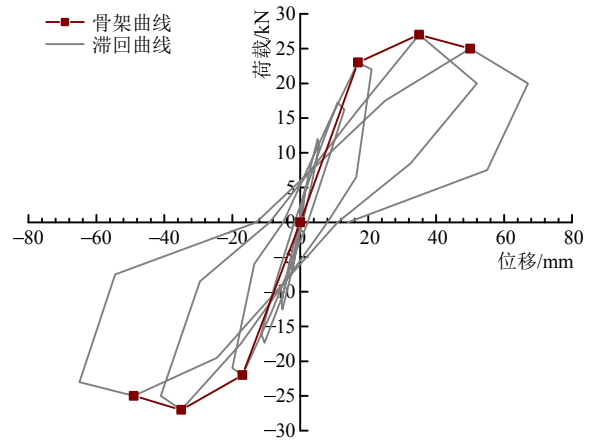
图 17 8-C1 墙体滞回曲线及骨架曲线
Fig.17 The hysteresis curve and skeleton curve of 8-C1 wall

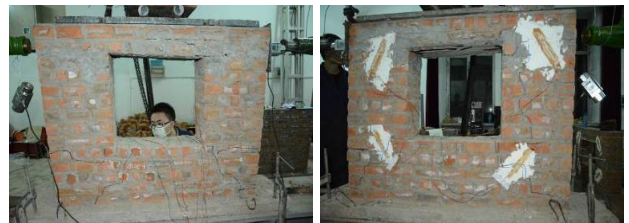
9-C2-RRBB1 在水平推力荷载 24.28 kN 和水平位移 14.65 mm 时，窗下墙角部出现两条斜裂缝；在水平推力荷载 27.34 kN 和水平位移 30.13 mm 时窗间墙和窗洞四角出现较多明显斜裂缝；在水平推力荷载 26.38 kN 和水平位移 50.21 mm 时裂缝主要在前一步的基础上继续开展，裂缝变宽变长。

图 18 9-C2-RRBB1 墙体破坏照
Fig.18 9-C2-RRBB1 wall damage photos

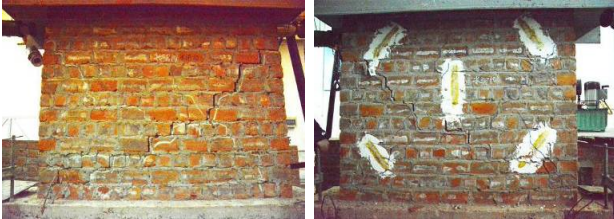
10-C3-RRBB2 在水平推力荷载 24.15 kN 和水平位移 13.57 mm 是产生少数细微裂缝；在水平推力荷载 29.00 kN 和水平位移 30.18 mm 时，又增加

一条从侧端面水平推力处开展至墙底角的明显斜裂缝；在水平推力荷载 28.00 kN 和水平位移 48.72 mm 时原有裂缝变宽变长。

图 20 10-C3-RRBB2 墙体破坏照
Fig.20 10-C3-RRBB2 wall damage photos

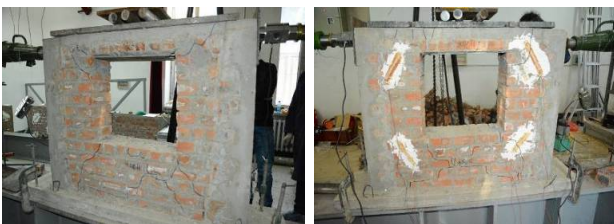
11-C4-RBCC1 在水平推力荷载 29.04 kN 和水平位移 15.17 mm 时墙体出现少数细微裂缝值；在水平推力荷载 58.02 kN 和水平位移 40.29 mm 时窗洞四角出现较多明显斜裂缝；在水平推力荷载 45.54 kN 和水平位移 60.15 mm 时，裂缝主要在前一步的基础上继续开展，裂缝变宽变长。

图 22 11-C4-RBCC1 墙体破坏照
Fig.22 11-C4-RBCC1 wall damage photos

11 号、12 号墙片均为水泥砂浆砌筑，并且采用圈梁构造柱，从最终破坏情况看，裂缝细而密，多为斜向展布，并且裂缝一般没有贯穿。

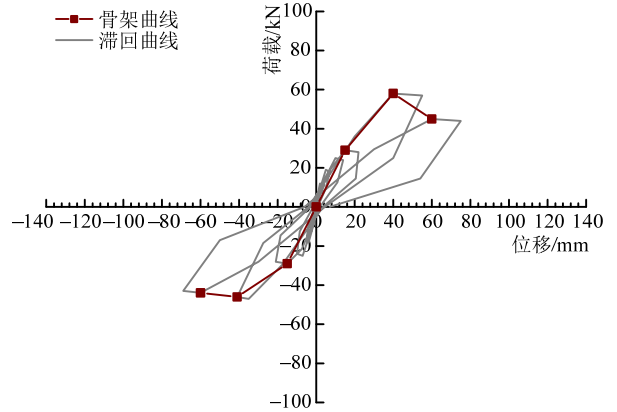
图 23 11-C4-RBCC1 墙体滞回曲线及骨架曲线
Fig.23 The hysteresis curve and skeleton curve of 11-C4-RBCC1 wall

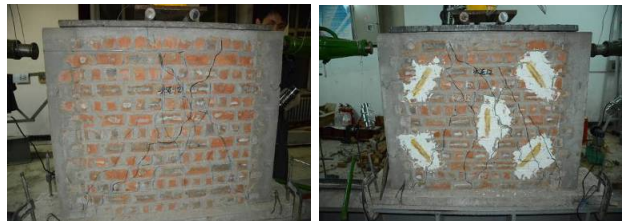
12-C5-RBCC2 在水平推力荷载 56.19 kN 和水平位移 19.76 mm 时出现较多分布均匀的细微裂缝；在水平推力荷载 83.62 kN 和水平位移 50.72 mm 时墙片细微裂缝继续增加；在水平推力荷载 80.69 kN 和水平位移 90.36 mm 时墙片原有细微裂缝扩展，墙体形成均布斜裂缝，较为明显的几条裂缝为墙体上部中间位置开裂至墙片底部。

图 24 12-C5-RBCC2 墙体破坏照
Fig.24 12-C5-RBCC2 wall damage photos

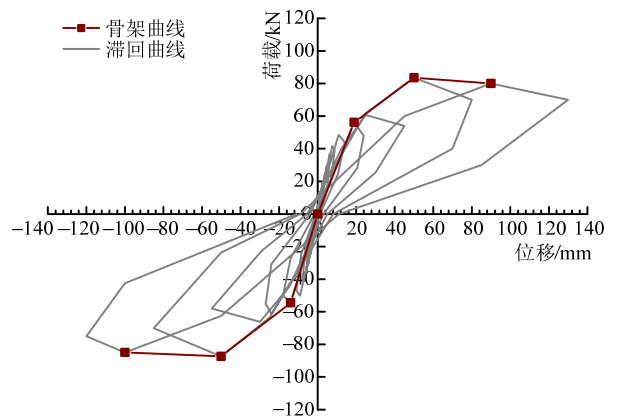
图 25 12-C5-RBCC2 墙体滞回曲线及骨架曲线
Fig.25 The hysteresis curve and skeleton curve of 12-C5-RBCC2 wall

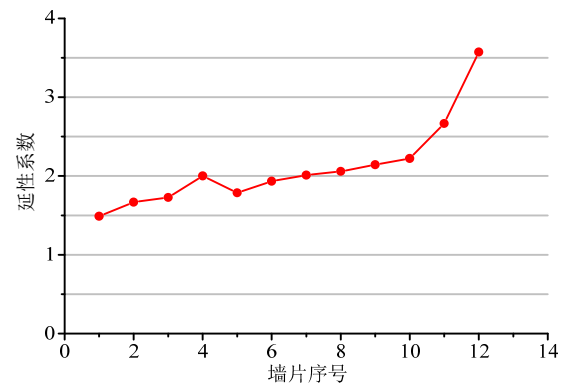
图 27 墙片延性系数曲线

根据图27可知,墙片的延性随着砌筑砂浆强度的提高而提高。当采用水泥砂浆砌筑时,墙片的延性得到了较大的提高;墙片的延性随着配筋率的提高而提高,尤其是对于混凝土圈梁构造柱墙片,延性得到了大幅提高,当砂浆强度相差不是很大时,配筋对墙片延性的影响甚至大于砂浆强度,比较典型是4号墙片和5号墙片,虽然4号墙片采用泥浆砌筑,但是墙片有上下两层配筋,而5号墙片采用炉渣砂浆砌筑无任何配筋,4号墙片的延性大于5号墙片;通过12个墙片还可以看出,开洞对墙片的延性影响要小于配筋和砂浆强度。
