四川茂县叠溪镇新磨村滑坡特征与成因机制初步研究

摘要: 2017年6月24日6时许, 四川省茂县叠溪镇新磨村新村组后山约 $450 \times 10^4 \text{ m}^3$ 的山体发生顺层高位滑动, 导致10人死亡和73人失踪, 引起国内外的广泛关注。在对灾害现场进行大量地质调查的基础上, 综合运用卫星遥感、无人机航拍、地面合成孔径雷达监测等技术手段, 初步揭示滑坡的运动过程和成因机制, 并对滑坡周边直接受主滑坡动力作用而产生的欠稳定岩土体特征和危险性进行分析评价。初步结果认为, 滑坡源区山体在1933年叠溪地震中被震裂产生拉张裂缝, 之后在多次地震、长期重力以及降雨作用下, 最终整体失稳破坏。滑坡从小规模垮塌到主滑体启动、失稳运动、到最终停积整个过程用时仅120 s, 其中主滑坡仅60 s, 运动距离约2.6 km, 最大运动速度达74.6 m/s, 属于典型高速远程滑坡-碎屑流。新磨村滑坡具有高位、高度隐蔽性等突出特点, 仅靠传统的调查排查和群测群防手段, 已很难对灾害隐患进行早期识别和提前发现, 必须尽快推广应用现代高精度对地观测技术(如InSAR, LiDAR, 高清无人机航拍等), 对我国西南山区类似隐蔽性高位崩滑灾害隐患进行排查和主动防范。

The Xinmocun landslide on June 24, 2017 in Maoxian, Sichuan: characteristics and failure mechanism

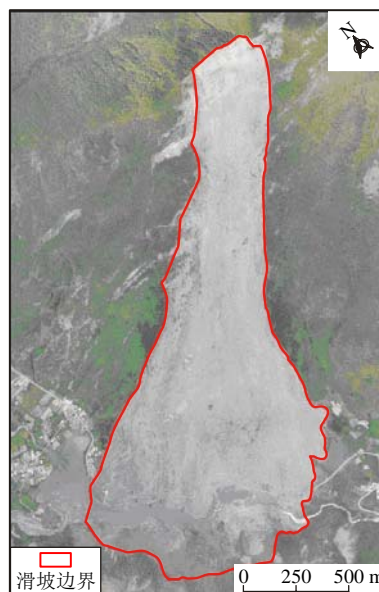
图 1 新磨村滑坡前后影像图

(a) 2017 年 4 月 8 日高分 2 号影像

(b) 2017 年 6 月 25 日无人机航拍影像

Fig.1 Pre-sliding and post-sliding images of Xinmocun landslide

2017 年 6 月 24 日 6 时许, 四川省茂县叠溪镇新磨村新村组后山山体发生高位滑坡(以下简称 6·24 新磨村滑坡), 瞬间摧毁坡脚的新磨村, 掩埋 64 户农房和 1 500 m 道路, 堵塞河道 1 000 m, 导致 10 人死亡、73 人失踪, 引起国内外的广泛关注。该滑坡源区所在位置东经 $103^{\circ} 39'46''$, 北纬 $32^{\circ} 4'47''$, 垮塌区长约 200 m, 宽约 300 m, 平均厚度约 70 m, 体积约 $450 \times 10^4 \text{ m}^3$ 。山体沿岩层层面滑出, 滑体迅速解体沿斜坡坡面高速运动, 沿途铲刮坡面原有松散崩滑堆积物, 体积不断增大, 运动到坡脚原有扇状老滑坡堆积体后, 开始向两侧扩散, 直至运动到河谷底部和受到对面山体阻挡才停止运动。最终形成顺滑坡运动方向 1 600 m, 顺河长 1 080 m, 平均厚度大于 10 m, 体积约为 $1 300 \times 10^4 \text{ m}^3$ 的滑坡堆积体, 几乎将新磨村全部掩埋(见图 1), 造成重大人员伤亡。

从图 1, 3 和 4 均可以看出，在滑坡区斜坡坡脚原本就存在一喇叭状老滑坡堆积体。滑坡突然启动和高速下滑通过流通产刮区后，继续高速运动到达原老滑坡堆积体所在区域，巨大的动能迅即将老滑坡堆积体向前推挤滑动和下错，致使原老滑坡堆积体顶部原仅少量出露的基岩光壁大面积出露(见图 12)。同时滑坡碎屑物质沿老堆积体扇型坡面呈流体状高速运动，最终堆积覆盖在老堆积体上，由此再次形成喇叭状的新滑坡堆积区(见图 13)。滑坡堆积区后缘高程 2 800 m，前缘高程 2 290 m，相对高差 510 m，其顺滑动方向水平长度 1 600 m，最大宽度 1 080 m，堆积面积达 $119 \times 10^4 \text{ m}^2$ ，平均堆积厚度 10 m 以上，堆积方量约 $1 230 \times 10^4 \text{ m}^3$ ，加上流通区沟道内堆积的 $70 \times 10^4 \text{ m}^3$ ，6·24 新磨村滑坡总堆积物质方量约 $1 300 \times 10^4 \text{ m}^3$ 。

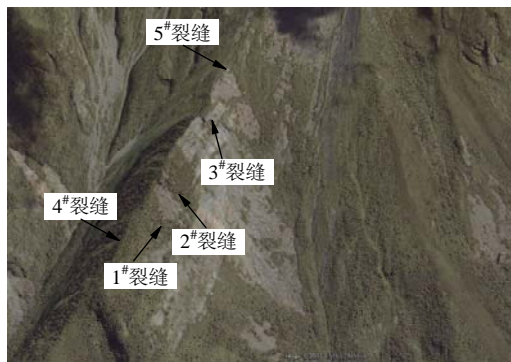
图 5 滑源区裂缝

由于滑坡源区地形陡峭，后缘高程达到 3 400 m 以上且山顶植被茂密，其前期变形未能被当地百姓和专业调查人员发现和记录。在 2003 年 8 月 18 日 Google Earth 卫星影像上可看到此次滑坡源区陡壁大部分为基岩裸露，滑坡源区可见 3 条沿滑动方向展布的裂缝，其中 1[#]和 3[#]裂缝分别对应本次滑坡的右侧和左侧边界，同时在滑坡两侧分别可见两条沿山脊线延伸的裂缝，其中 5[#]裂缝较为明显，下方可见小规模崩滑体(见图 5(a)~(c))。在 2017 年 4 月 8 日国产高分 2 号等影像上(见图 5(d))，上述裂缝未见明显扩展延伸，崩滑范围未见显著变化。

(a) 2003 年 Google Earth 影像三维视图

(b) 滑后航拍影像三维视图

(c) 2003 年 Google Earth 影像二维视图

(d) 2017 年高分 2 号卫星影像二维视图

Fig.5 Images of the landslide source area showing the cracks

两侧和后缘在 2003 年的高清遥感影像上已能见到明显的拉裂缝(见图 5)，通过高清航拍影像还可清晰看到底滑面上附有钙膜，表明岩层层面曾有地下水活动的痕迹，由此也印证了后缘山顶滑前已沿层面开裂并具有一定的贯通性，滑坡区山体在地震过程中已经受过“内伤”，为雨水入渗和在重力作用下的进一步变形提供了基础。

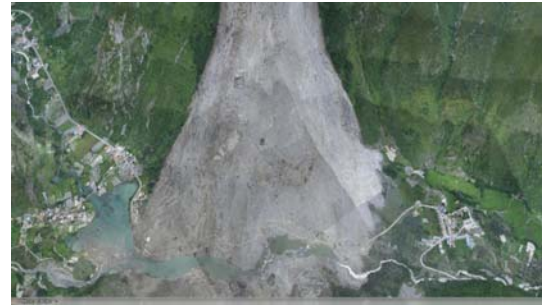
图 13 滑坡堆积区三维航拍影像

Fig.13 3D aerial image of the depositional area of Ximocun Landslide

根据现场调查和航拍影像可知，滑体高速运动过程中不断解体破碎，最终以碎屑流呈流态化的方式高速运动并因前缘阻挡和能量的不断耗散最终逐渐停积下来，堵塞松坪沟形成堰塞湖(见图 13)。堆积体中发现的最大岩块长度约 40 m，体积达 $5 \times 10^4 \text{ m}^3$ ，质量超过 100 t。在高速运动过程中，大块石在运动途中不断停积，大粒径块体堆积范围主要从流通区至新磨村范围，而粒径相对较小的块石和碎屑物

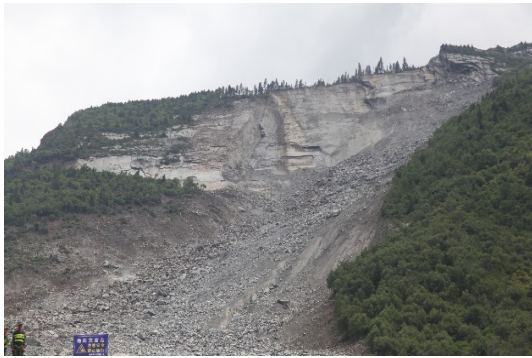
图 16 滑源区东西两侧欠稳定岩体

滑坡发生后，通过航拍高清三维模型影像以及地质调查人员到山顶垮塌区现场复核，发现受主滑体高速滑动和运动过程中牵引、拖拽作用的影响，在滑源区东、西两侧还分别残存新变形裂缝的欠稳

Fig.16 The unstable rock masses on the east and west sides of the landslide source area

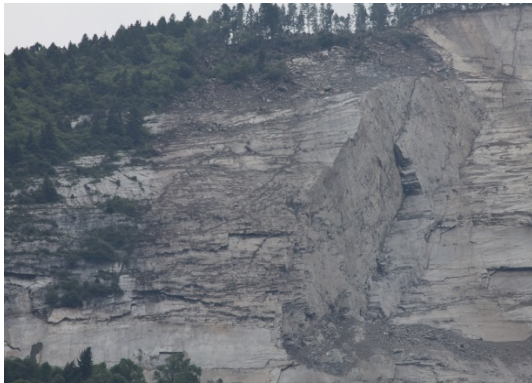
图 17 滑源区西侧欠稳定岩体(IV)

程 3 073 m, 高约 230 m、宽 220 m、厚度 35 m, 整体呈巨厚层块状, 岩体较完整, 估算方量 $177 \times 10^4 \text{ m}^3$ 。通过历史遥感卫星影像、滑坡后航拍数据, 均反映出该部位在滑坡发生前后均存在变形裂缝。但通过航拍影像分析发现, 其底滑面仍与滑床保持了很好的联结(见图 17), 连通率较低, 应具备较强的自稳能力, 短时间内失稳可能性较小。从图 17 还可以看出, 西侧欠稳定岩体靠主滑体侧(东侧)表部覆盖层已受主滑坡动力的影响沿基覆界面发生滑动, 目前基岩面裸露。

Fig.17 The unstable rock mass on the west side of the landslide source area

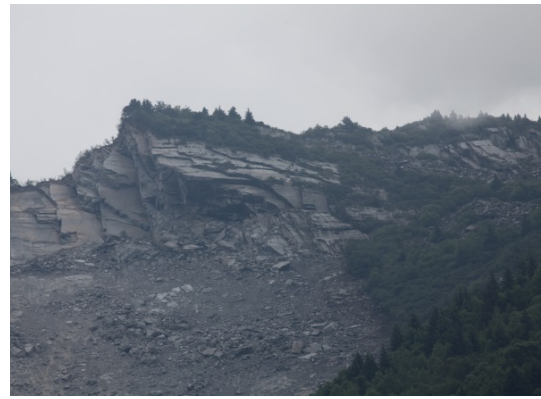
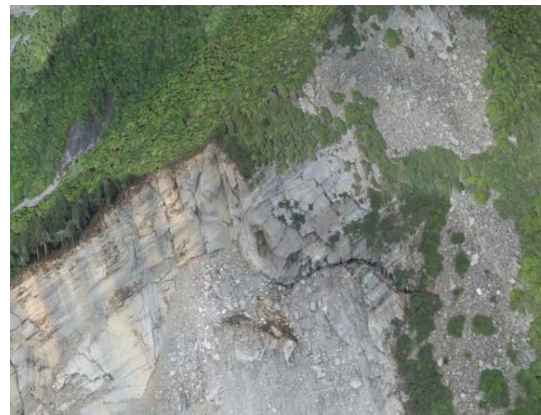
图 18 东侧欠稳定岩体(V)

在滑源区东侧上部也残留一欠稳定岩体(V), 其后缘高程 3 465 m、前缘高程在 3 403~3 371 m 范围, 高约 106 m、宽 90 m、厚度 20 m 左右, 估算方量 $19 \times 10^4 \text{ m}^3$ 。通过高清航拍影像表明, 东侧欠稳定岩体呈厚层板状(见图 18(a)), 表部有几条裂缝分布, 较西侧块体破碎(见图 18(b)), 其前缘和西侧已临空, 但东侧仍与围岩保持很好地联结。综合判断易发生局部掉块, 短期内整体失稳可能性不大。

(a) 现场照片

(b) 航拍三维模型影像

Fig.18 The unstable rock masses on the east side of the landslide source area

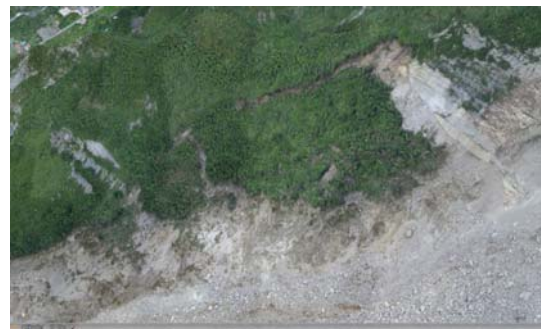
6 月 26 日相关单位通过解译无人机航拍影像, 发现滑坡西侧欠稳定岩体(IV)下部存在一大规模拉裂变形体。西侧变形体(VI)平面形态呈倒梯形, 上宽 250 m、下宽 100 m、高 450 m、平均厚度 58 m, 估算方量 $455 \times 10^4 \text{ m}^3$ (见图 19)。西侧变形体后缘存在一拉陷槽, 展布方向与岩层走向一致, 延伸长度 250 m, 水平拉开宽度 43 m, 垂向下错 20 m。在其

图 19 西侧变形体全景(无人机航拍高清三维模型影像)
Fig.19 The high resolution 3D image showing the whole west unstable rock mass

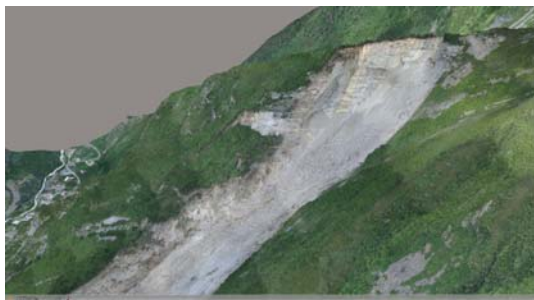
图 20 滑坡源区及西侧变形体全景(无人机航拍高清三维模型影像)

前部还存在另一条裂缝，延伸长达 540 m，拉开宽度近 10 m。现场地质调查表明，西侧变形体主要由崩坡积物构成，变形体内部破碎，其前缘和东侧已临空且时有小规模垮塌。在现场应急抢险过程中，西侧变形体被认为是整个滑坡区稳定性最差，对下游现场救援人员安全威胁最大的部分，因此得到相关部门和现场专家组的高度重视。分析认为西侧变形体是受主滑体的高速通过流通产刮区时对西侧松散堆积物施加了一种拖拽剪切作用力，由此导致西侧松散堆积物的向下滑动，并使后缘拉开超过 40 m。但为何最终会自行停止滑动，分析其原因主要是受其前缘阻挡所致。从图 20 可以看出，在滑源区前缘剪出口部位，存在一倾向坡内的巨大光面，产状 N46° E/NW∠47°。该内倾光面从滑坡体东侧顶部斜向下通过滑源区前缘、到达西侧变形体前缘，并由此在滑源区前缘形成一明显的槽状负地形(见图 21)，使滑源区和西侧变形前缘呈一定的临空状态，这也是滑源区剪出口在此出露的主要原因。当

Fig.20 The high resolution 3D image showing the landslide source area and the west unstable rock mass
