曾新福, 汤兰荣, 江春亮, 等. 九江—瑞昌 5.7 级地震地质灾害特征及发震构造[J]. 华北地震科学, 2018, 36(2): 8-17.

九江—瑞昌 5.7 级地震地质灾害特征及发震构造

摘要:以九江—瑞昌 5.7 级地震的大量现场第一手资料为基础, 从烈度等震线、发震构造调查与分析和地震地质灾害特征等多方面、多角度地调查, 分析和研究该地震的发震构造。先通过断层活动性、地震震级与发震构造长度关系等地质分析得出可能的发震构造; 再通过对烈度等震线、各种地震地质灾害分布特征的分析研究, 根据极震区长轴和地震地质灾害优势分布走向得到可能的发震构造; 最后综合分析地质和地震地质灾害研究结果。结果的一致性表明瑞昌—武宁断裂为九江—瑞昌 5.7 级地震的发震构造。

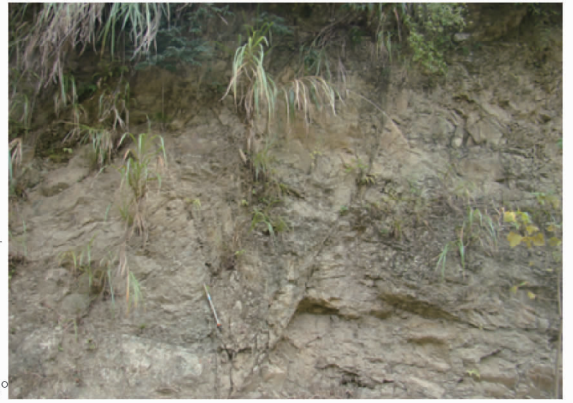
图 7 许家断裂张村剖面图(右图镜向 NW)

根据现场调查结果发现,九江—瑞昌5.7级地震震中西北侧存在小规模NW向断裂。在张村一带见断层剖面出露,断层断错了志留系砂岩,破碎带宽10~30 cm,以劈理密集带、扁豆体化带和断层角

砾岩带为特征;断层构造岩带胶结度好,无后期新近活动形迹,采集断层构造岩ESR样品(E-1),测试结果为大于1 500 ka;断层上覆厚约40~50 cm的棕红色网纹红土层,上覆早中更新世残积层(TL年龄为953.07±81.01 ka)(表2)未受断错或扰动(图7)。

①含砾粘土层 ②细砂岩 ③构造岩 ④构造透镜体

通过对断层物质特征、地形地貌、断层与上覆地层的关系和测年数据综合判定该断裂为前第四纪活动的断裂。

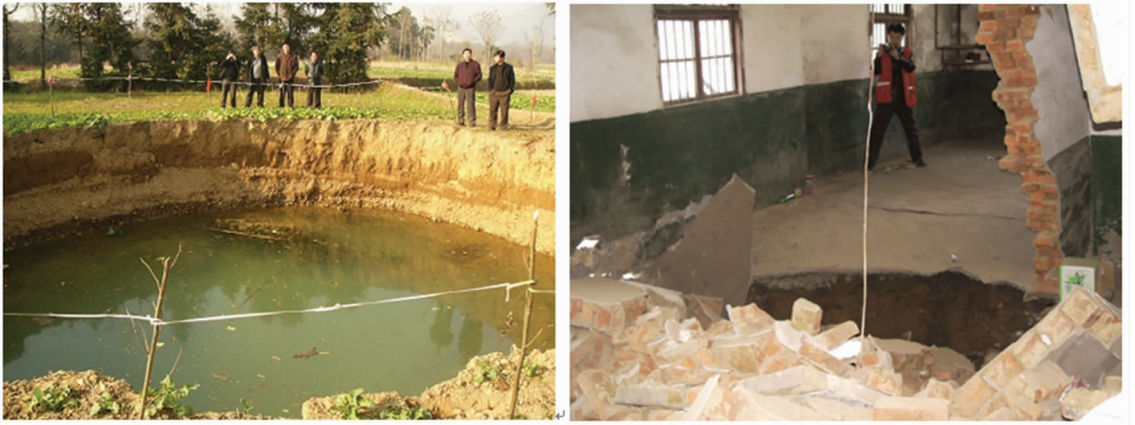
图9 典型塌陷照片

不同地方、不同事件造成塌陷的原因各不相同。此次地震塌陷形成的主要原因大致可以归结如下:由于灾区大面积分布着二迭系—三迭系灰岩,灰岩在弱酸性水(CO₂溶于水)作用下会缓慢溶解,经过这样的长期作用下就形成了大小不一、形态各异的溶洞。平时溶洞上方的覆盖层由于土体之间的相互作用力与其重力达到平衡,但在巨大地震力的作用下,这种平衡被打破,溶洞上方覆盖层掉落至溶洞内形成塌陷。由此可以看出,当地震加速度达到或大于某一值时,岩溶区容易出现塌陷。所以岩溶塌陷也在一定程度上反映了地震加速度值的大小,即沿着岩溶塌陷分布的地方地震加速度值较大,而地震加速度值较大的分布方向与地震断层破裂方向(发震构造走向)是一致的。

此次地震塌陷的几何形态多为圆形或椭圆形,最大直径为 25 m,可见深度最大达 8 m(图 9)。据地震现场工作队调查统计,塌陷数量达近 100 个(表 3)。塌陷主要分布在瑞昌市高丰镇、桂林办事处、赛湖农场、九江县港口镇和涌泉乡一带,集中分布在极震区(VII 度区)内,呈明显的 NE 方向分布(图 10)。

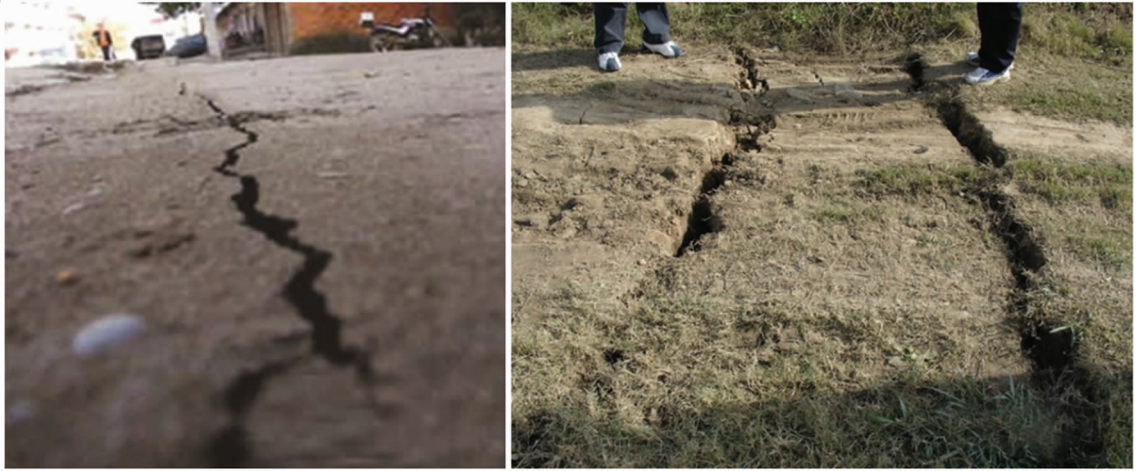
图 11 地震裂缝典型照片

调查发现该地震产生的长度 50 m 以上的地震裂缝有近 10 处,主要分布在高丰、赛湖农场、永安大堤、新港一带。其中最长的为永安大堤南侧约 50 m 处,发育一条 NE 走向长约 1.6 km 的地震裂缝,裂缝最宽处达 10 cm(图 11)。据表 5 可以看出,所有地震裂缝走向均为 NE,且不同地震裂缝分布也呈

地震裂缝可以是地震引起地面的强烈震动产生,也可以是隐伏断裂活动引起上部土体开裂而形成。因此,地震裂缝数据(表 4)表明,此次地震引起的地面震动强度较大的方向和可能存在的断裂活动方向均为 NE 向。

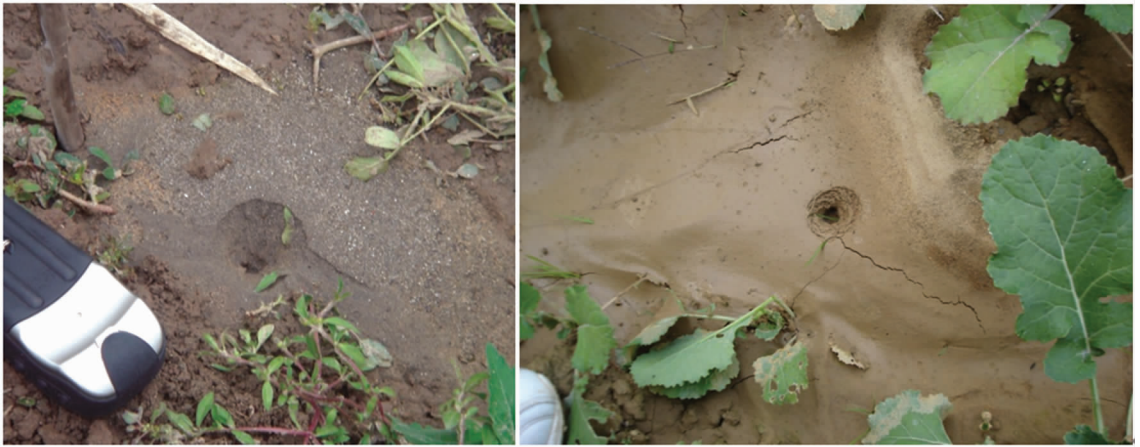
图 12 砂土液化典型照片

砂土液化在地震时可大规模地发生并造成严重危害。1966 年邢台地震、1975 年海城地震和 1976 年唐山地震等几次大地震中,均有建筑物因砂土液化造成破坏的现象^[18]。九江—瑞昌 5.7 级地震同样未能幸免,据现场调查结果显示,在农田、河谷、村庄均有砂土液化现象,甚至有居民屋内也发生了严重的砂土液化(图 12),喷水冒砂时间长达数十分钟,对房屋产生了严重的破坏作用。此次地震砂土液化点主要分布在瑞昌市彭城街道、大塘村、赛湖农场和港口镇一带。
