电路板芯片级修复在 X 射线荧光光谱仪维护中的应用

摘要: X 射线荧光光谱仪(XRF)在国内的冶金、矿山等行业的实验室有着广泛的应用。以 ARL9900 系列 X 射线光谱仪为例, 介绍了其 XPS 电路板上光耦合芯片和 XPSI 电路板上 IGBT 芯片损坏故障的故障现象和报警信息, 以及如何利用电路原理和电子知识进行电路板上损坏元件的检查和处理。通过这两个典型的电路板芯片级故障处理方法, 为实验室精密仪器的芯片级故障修复提供一种思路, 帮助企业快速恢复生产, 节约备件成本。

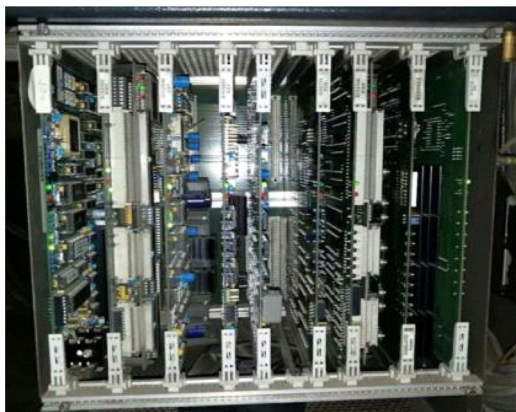
图 1 仪器电子机柜内电路板

检查仪器 220 V 输入电压正常, 仪器显示面板电源为直流低压供电, 检查仪器低压电源输出。用万用表测量仪器背部低压电源模块 24 V、±12 V、5 V 输出, 发现 5 V 输出为 0 V, 摘掉 5 V 负载测量电源输出依旧为 0 V, 确认 5 V 电源模块损坏。为排除负载短路导致 5 V 电源损坏, 测量负载电阻, 发现负载阻值为 7 Ω, 负载阻值较小, 怀疑负载有短路故障点。对负载线路进行检查, 发现 5 V 输出线连接到仪器电子机架上的母板上, 该母板上共装有 9 块电路板(如图 1 所示)。查找仪器母板电路图发现母板上 9 块电路板上均有 5 V 供电(如图 2 所示), 将 9 块电路板拆下检查未发现电路板上有明显的芯片及元件击穿、损坏痕迹。拆下电路板测量母板上 5 V 对地电阻, 阻值为无穷大, 确认母板正常。怀疑 9 块

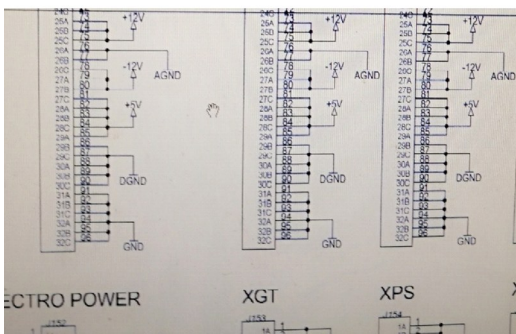
图 2 母板上 5V 电源电路图

电路板中可能有 5V 对地短路情况, 按照图 2 对 9 块电路板上的 5V 对地阻值进行逐一检查, 发现电子柜电源板 XPS 上 5V 对地电阻为 7Ω , 确定 XPS 电路板损坏。

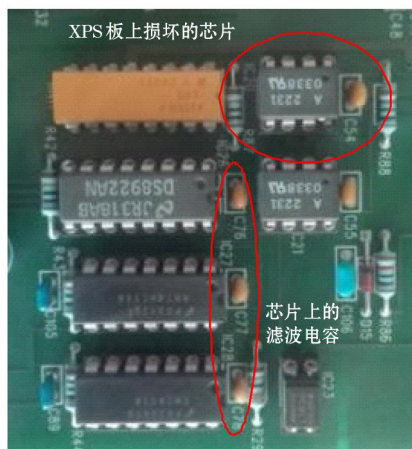
图 3 XPS 电路板上损坏的光耦芯片

对 XPS 电路板上 5V 供电的电源及芯片的对地阻值进行测量, 找出损坏的元件和芯片。芯片电源对地阻值的快速测量方法为测量芯片正前方的电容(如图 3 所示), 该电容为芯片的电源滤波电容, 直接连接芯片的电源和地管脚。通过测量发现 XPS 电路板上芯片 IC20、IC21、IC24、IC31 的滤波电容阻值为 7Ω , 将这 4 个芯片逐个取下测量滤波电容阻值变化, 发现 IC20 取下后电容阻值大于 $200\text{k}\Omega$, 确定 IC20 损坏, 该芯片型号为 HCPL-2231, 查找资料为光耦合芯片(以下简称光耦芯片), 查找该芯片数据手册, 从数据手册的电路图上发现芯片的电源和地短路(如图 4 所示), 确定 IC20 光耦芯片损坏。

HCPL-2231 为常用光耦芯片, 购买方便。购买光耦芯片进行替换测试, 电路板 5V 对地阻值为 $230\text{k}\Omega$, 回装 XPS 电路板测试, 仪器恢复正常。电路

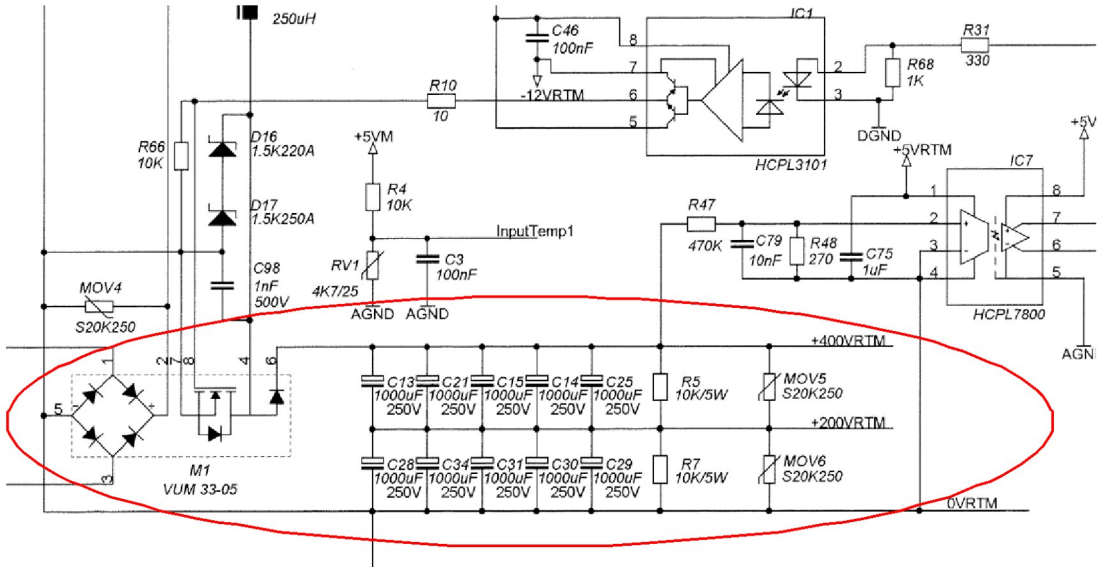
图 5 XPSI 电路板上 400 V 输出电路图

查找高压发生器上各电路板电路图发现 XPSI 和 XPSP 电路板上均有 400 V 电压输出模块(如图

5、图 6 所示)。怀疑 XPSI 和 XPSP 电路板上元件或芯片损坏。

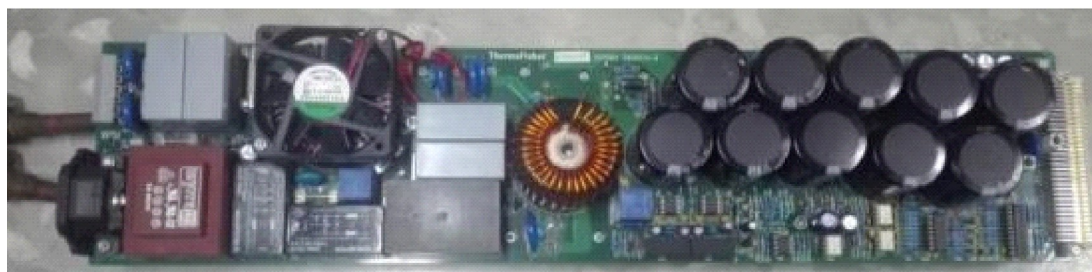
图 7 XPSI 电路板正面

根据电路图对 XPSI、XPSP 两块电路板上跟 400 V 电路有关的元件和芯片进行测量,发现 XPSI 电路板(如图 7 所示)上的 Q3、Q4 两个元件的管脚 1 和 2 正、反向均导通,怀疑元件 Q3、Q4 损坏(如图 8 所示)。

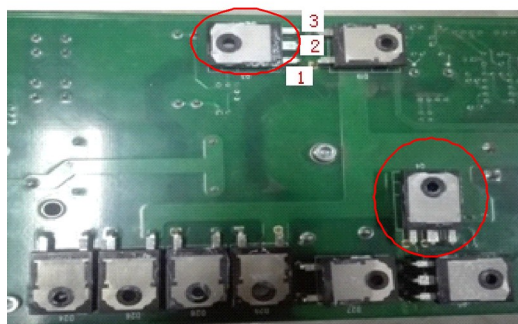
图 8 电路板背面损坏的 IGBT 元件

检查 Q3、Q4 元件,其型号均为 K75T60,查找元件数据手册,根据数据手册确定 Q3、Q4 为 IGBT

管(其管脚图如图 9 所示),根据其管脚电路特性可知 Q3、Q4 元件管脚 1 和 2 之间有 1 个二极管,用数字万表导通档测量应为:正向导通,反向断开;用数字万用表二极管档测量应为:正向 0.4~0.7 V,反向断开。电路板上 Q3、Q4 正反向均导通,确定 Q3、Q4 损坏。购买元件进行更换后测试,管脚状态正常。回装测试,仪器恢复正常,电路板上机使用 3 个月未再发生故障,使用状况良好。
