微生物诱导碳酸钙修复汉白玉石梁裂缝试验研究

何建宏,郭红仙,谭 谦,程晓辉
(清华大学土木工程系,北京 100084)

摘要:石质文物劣化后产生裂缝等病害,需要恰当的修复方法。本研究应用微生物诱导碳酸钙沉积技术修复汉白玉石梁裂缝,模拟石质文物裂缝修复。研究对象为带V型槽的非贯通和贯通裂缝的汉白玉石梁(尺寸为40 mm × 40 mm × 160 mm),修复方法为先注浆后自由下渗。通过对比石梁修复前后破坏荷载和强度的变化以及CT扫描技术可视化非贯通裂缝修复过程来评价修复效果。结果显示:修复后石梁裂缝表面致密光滑,颜色与母材相近,整体美观性好;非贯通裂缝修复后破坏荷载均有所增加,贯通裂缝修复后的抗折强度能恢复到原有强度的35.12%,均值为3.684 MPa,最高能达到5.234 MPa;CT扫描结果定性和定量均表明胶凝体密度随修复进行而增加,接触面修复质量弱于其他位置。

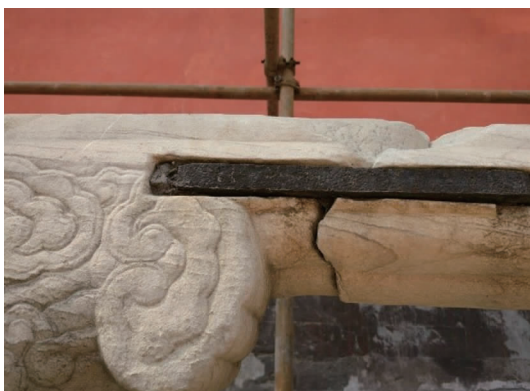
图1 风化的汉白玉石梁(故宫大高玄殿)

Fig. 1 Weathered white marble beam
(Hall of High Heaven of the Imperial Palace)

石质文物是人类文明的见证,具有极高的历史、科学和艺术价值。汉白玉属于大理岩,其色泽晶莹剔透而洁白,广泛应用于建筑物和构筑物的建造,如故宫、十三陵、圆明园等地都有大量的汉白玉石质文物。它们随时间流逝而逐步劣化,经历各种类型的风化病害。图1为故宫大高玄殿的石栏杆发生了断裂。

然而,针对汉白玉石质文物的裂缝和断裂病害,目前的修复效果并不理想:石灰水、氢氧化钡等无机材料难以满足强度和耐久性要求;环氧树脂类、有机硅类、丙烯酸酯类、有机氟聚合物等有机材料存在相容性、渗透性和耐久性问题;水泥砂浆修复和铁箍加固等方法甚至会引起二次病害,如图1所示,汉白玉栏杆使用了铁箍加固,产生的铁锈对文物造成二次破坏。

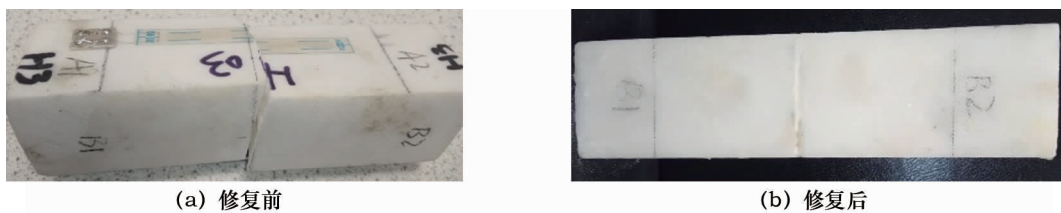
2.2.1 外观对比 石梁断裂后及修复后外观对比如图7所示,贯通裂缝被有效粘接,修复后的表面致密光滑,颜色与石材本身相近,整体美观性好。通过严格控制菌液所影响区域,并在修复时使表面稍高于目标位置,最终达到了美观的要求。

图7 贯通裂缝石梁修复前后的石梁外观对比图
Fig.7 Appearance comparison of the marble beams with through cracks before and after restoration
