“托梁换梁”和“托梁换柱”在古建筑维修中的应用研究 ——以宁波安澜会馆保护与维修为例

摘要: 2014年随着大运河申遗的成功, 宁波天后宫庆安会馆作为运河文化的重要文物列入世界文化遗产。其右侧的安澜会馆于2001年经过维修, 至今已有10多年, 没有经过维修, 其建筑多处残损, 特别是后殿明间南侧五架梁损坏极为严重, 随时可能出现房屋屋顶倒塌等严重事故, 2016年进行了抢修工作。根据文物保护法规定不改变文物原状原则及最少干预原则对建筑物每个构件进行最大程度的保留。因此, 在后殿更换五架梁和后金柱时, 对屋脊采取不拆除的施工方法, 也就是不落架更换五架梁和后金柱。这种最少干预原则下的“托梁换梁”和“托梁换柱”维修方法取得了成功。这是宁波市古建筑梁架和主要受力柱的维修保护所做的一种新的尝试和探索。

Methods of beam and column replacement applied to ancient buildings ——Ningbo Anlan Guild Hall as an example

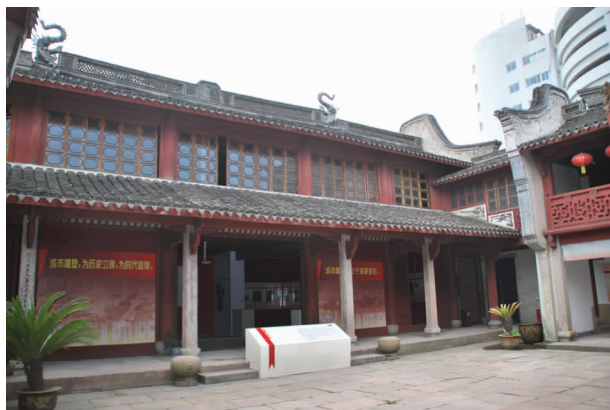
图2 后殿

后殿(图2)为五间二弄二层楼房,重檐硬山顶,明、次三间为五架抬梁前廊卷棚顶后单步梁结构。

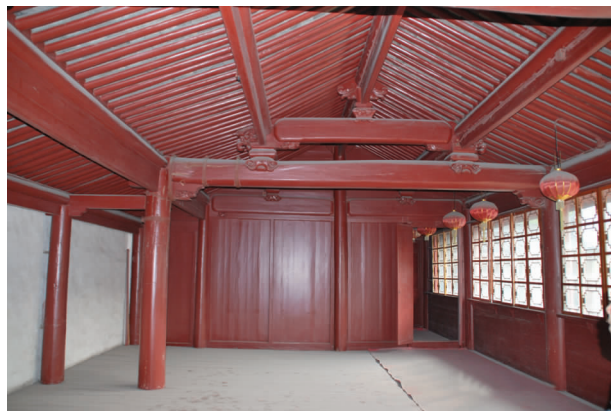
图3 后殿明间五架梁与后金柱断、开裂情况

3) 后殿二楼明间五架梁断裂、后金柱腐烂(图3),玻璃门窗玻璃不全,地板有磨损迹象,后殿楼梯安装方向不合适。

经过古建筑专家多次商谈论证,针对明间右侧五架梁损坏极为严重,梁架榫卯已严重腐烂,需要进行重新更换。另明间右侧后金柱已基本腐烂,且局部严重霉烂,需采用墩接处理方法更换。考虑到屋面的正脊保护与利用,决定采用“托梁换梁”和“托梁换柱”方法进行维修。对屋脊采取不拆除的施工方法,也就是不落架更换五架梁和后金柱。这种最少干预原则下的“托梁换梁”和“托梁换柱”维修方法取得了成功。

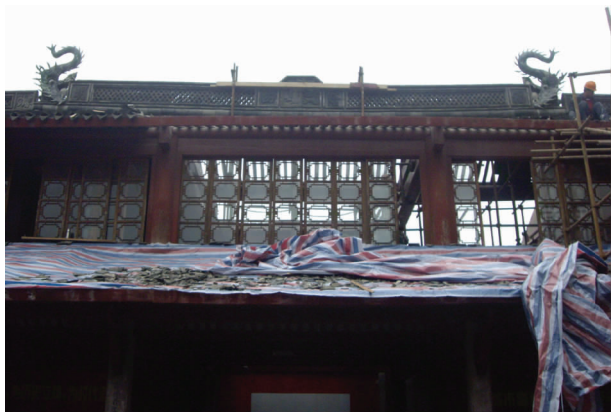
图5 屋面采用了用小木条同屋脊水平方向夹住屋脊
Fig.5 The roof caught by wood battens placed horizontally with the ridge

采用抬梁法进行更换五架梁,为防止在抬梁过程中整个屋面架上升时,因震动等因素而导致屋脊倒塌及损坏,屋面采用了用小木条同屋脊水平方向夹住屋脊(图5),再利用钢管从二楼楼板升至屋脊处(图6),用小木条绑扎而构成一个牢固的稳定架子(图7),使在抬梁过程中能确保屋脊不会因晃动等因素而倒塌。

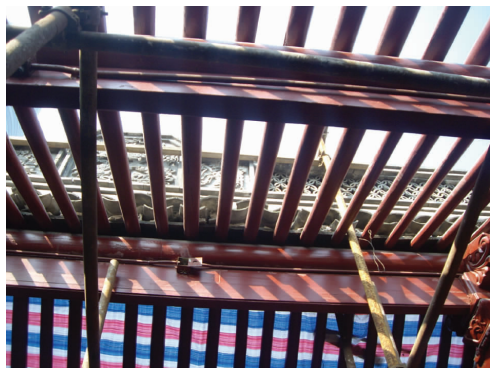
图6 用铁脚手架支撑脊檩金檩及竖直方向夹住上面的屋脊

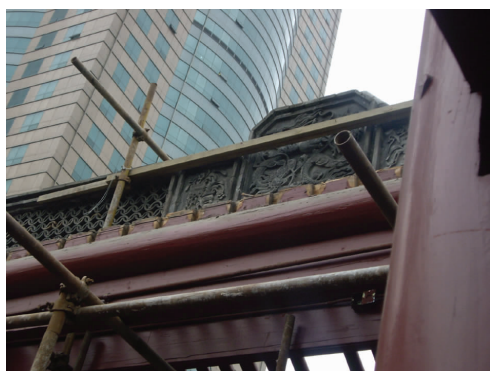
图7 铁脚手架和木条夹住屋脊

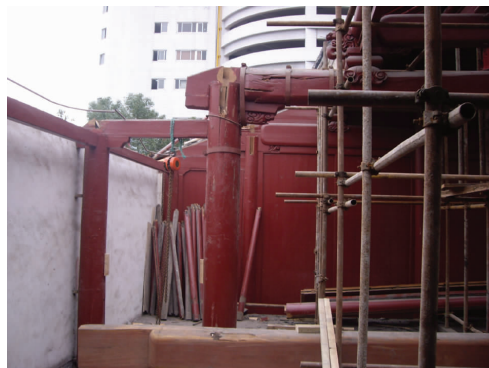
图8 已经移除金檩的五架梁和后金柱

在前面的工作完善后,先移除金檩(图8),然后将正式实施抬梁式进行五架梁的更换。抬梁式施工是将所要更换的构件上部整个顶起固定而后再将要更换的构件进行更换。先将千斤顶固定在五架梁和三架梁之间,利用千斤顶将三架梁及其上部构件往上抬起,抬置20cm后将其固定。再将五架梁于三架梁之间的角背拆除,拆除后利用葫芦绑在五架梁上慢慢抬起,使榫头脱离前后木柱,将其换下(图9)。腐烂的旧五架梁拿掉后,不要马上进行新五架梁的安装。因为,接下来需要更换维修腐烂的后金柱,等后金柱墩接维修完成后,再安装新的五架梁及其他老构件按先后的步骤进行重新归位处理。

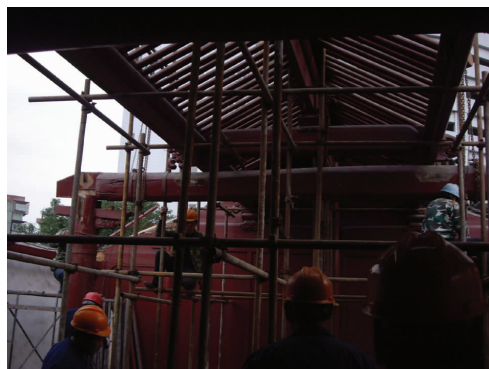
图9 三架梁抬升后,用葫芦把五架梁从金柱上脱离

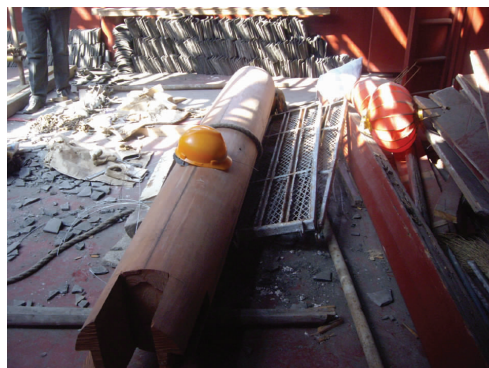
图10 去掉腐烂的后金柱上部用新材料墩接

在进行五架梁的更换,抬梁式施工时,一边去掉霉烂的五架梁,一边同时进行“托梁换柱”施工方法,即后金柱维修,对金柱腐烂部分进行墩接处理。木柱墩接前,先将立柱腐朽部分全部剔除,再根据剩余部分选择墩接的榫卯式样,一般采用普遍使用的“巴掌榫”或“抄手榫”进行墩接。用相同材质的木柱重新接上(图10),榫卯结构需接缝严密,咬合准

确,确保垂直,不歪闪,然后把新的五架梁安装上去,“托梁换梁”和“托梁换柱”维修五架梁和金柱就完成了(图11)。

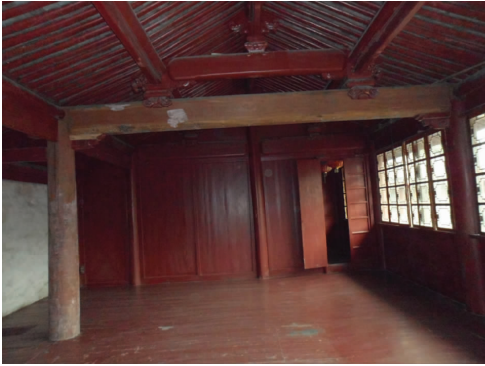
图11 维修后的后殿明间右侧五架梁及后金柱
