桃渚城城墙病害初步调研与保护对策探讨

摘要:临海桃渚城建于明代,是浙江保存最完好的抗倭卫所城址,全国重点文物保护单位。通过对桃渚城的现存状况进行调查分析可知,城墙目前存在局部垮塌、鼓闪、灰浆流失等病害,其本身的构造缺陷加上降雨和植物生长的共同作用是病害的主要成因。这类问题在东南沿海地区的古城墙中具有一定普遍性。针对这些病害以及桃渚城的构造特点,结合国内一些城墙保护的工程实例,提出桃渚城的保护策略:加强墙体的结构稳定性、加固墙芯填土、增设墙顶防水措施、及时疏改威胁本体安全的植物,可为后续以及同类城墙的保护工作提供参考。

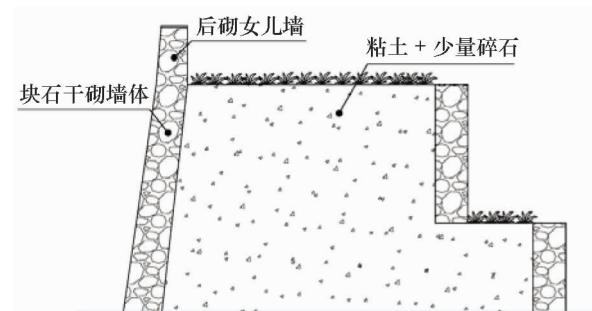
部分为典型的块石包砌型城墙,这一做法在东南沿海地区较为常见。墙体内部填土为黄褐色粘土与少量碎石的混合物,没有夯筑的迹象,顶部无砖石铺装,亦无三合土质防水层。外侧包砌墙体主要为不规则块石错缝砌成,包砌层厚度约0.3~0.5m,收分角度约为5°~15°。顶部城垛在大跃进时期被人为拆除,八十年代在东、南、西三面城上用不规则块石沿包砌层向上顺延砌筑女儿墙一道,高约0.7m,厚约0.4m,顶部压以石板。城门洞和城墙阳角处为了增强稳定性,多为粗糙加工过的石板叠砌。城墙内侧多做成两级阶梯,立面用块石包砌,山体上的城墙内侧多为植物茂盛的自然土坡。瓮城内城门拱券等处使用灰浆砌筑,其余部分均为干砌。以比较典型的东城门南侧城墙段为例,其截面构造如图1所示。

图1 桃渚城东城门南侧城墙段构造示意图

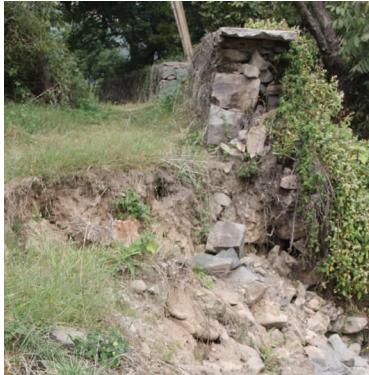
桃渚城至今已有五百多年的历史,在各种自然与人为因素的作用下,难免出多种残损状况。经过实地调查,桃渚城城墙目前比较严重的病害现象主要有三方面:一是局部垮塌,在东城门瓮城和东城门南侧各有一处垮塌点,均发生在墙体上部(图2a);二是包砌层向外鼓出,此现象较为

(a) 东城门南侧上部墙体垮塌

对于桃渚城城墙现存的结构病害,常规的修缮措施主要是采用原工艺、原材料对垮塌的部位进行重砌,对鼓闪的部位进行摘砌和归安,对结构松散的拱券进行灌浆加固等。在常规修缮措施的基础上,针对桃渚城城墙的构造特点和病害成因对其进行一些预防性处理,可以有效地避免垮塌之类严重的残损病害的发生。从前面关于桃渚城城墙的病害状况和产生机理的探讨中可以看出,导致其产生病害的内因是桃渚城本身的构造缺陷——包砌层结构不稳定、拱券砌筑工艺粗糙、内部填土较为松散、无防水排水措施等;而降雨和植物生长等外部因素对病害的产生和发展起到了促进作用。考虑到文物保护原则有“不改变文物原状”和“最小干预”的要求,如何在减弱本体缺陷和外部因素的负面影响和遵循文物

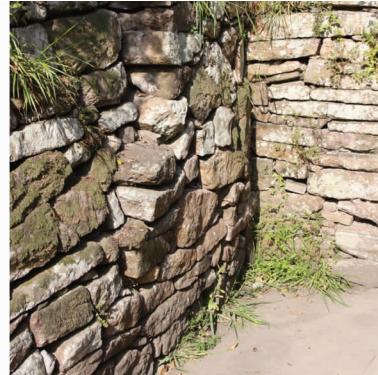
普遍,多分布于墙体中下部(图2b),以东城墙和南城墙的外侧墙体最为严重,部分鼓闪点经测量最大位移达20cm;三是城门拱券等处砌筑灰浆流失,使城门整体结构松散(图2c),三座瓮城的内外城门均出现了此现象,部分券石甚至已经断裂移位。这些病害严重威胁着桃渚城本体结构以及城内居民的安全,亟需整治修缮。

(b) 包砌层墙体向外鼓闪

桃渚城城墙的包砌层均为大小不等、形状不规则的块石干砌而成,缝隙较大,没有灰浆等胶凝材料,砌块之间无拉结作用,使得墙体整体强度较差,其形态完全靠自重和砌块间的摩擦力保持,加之高厚比非常大,极易发生形变、失稳。将包砌层视为挡土墙进行简化分析,其在垂直墙体的方向主要受内部填土重力产生的侧向压力。由土力学中静止土压力计算公式 $p_0 = K_0 \times \gamma \times z$ 及经验公式 $K_0 = 1 - \sin\varphi'$ 可知^[1],在土的有效内摩擦角 φ' 和土的重度 γ 不变的情况下,静止土压力大小 p_0 与土的深度 z 成正比,由挡土墙顶部至底部逐渐递增。而由于桃渚城外侧包砌层结构松散,故底部在受到填土产生的较大的侧向压力时容易向外鼓闪,这与在现场观察到的现象相吻合。

桃渚城包砌层墙体结构薄弱是由其干砌的做法决定的,增强其结构稳定性的可行办法分析比较如下:一是灌浆、勾缝。这样的方法虽然有效,但对城墙的外观、材料、做法等文物信息扰动较大,不宜采用;二是增加包砌层的厚度,通过降低高厚比来提高其稳定性。该方法可在对已经垮塌的或者鼓闪严重的部位实施重砌的过程中采用,但也改变了文物原来的尺度,要慎重使用,并做好记录和区分原状的识别措施;第三,在块石包砌层与填土之间增加一层墙体,使其能够起到挡土墙的作用,代替原包砌层承受填土压力。如在1992年寿县古城墙的修缮工程中,在条石和砖砌外墙内部设置了一层混凝土和细骨料砼砌块石相结合的内墙,达到了城墙安全和风貌的统一^[5]。该措施的实施对文物本体的扰动巨大,适用于其他方法均不奏效的情况。在具体的设计和验算过程中,可参考现代挡土墙的相关规范^[6]。

对于鼓闪不严重的部位,可考虑采用锚杆加固的方法。如某古城墙采用的方法是埋设一根直径20mmFRP筋横穿墙体,两端加垫圈与外包砖部分锚固旋紧,起到防止外包砖外闪的作用^[7];荆州古城墙采用的方法是在土城垣内挖基坑,内面加设钢筋网,在基坑与墙面之间开基槽,将螺杆钢筋一端用螺栓加垫圈固定住墙体,另一端与基坑钢筋网固定,然后现浇成一个整体,将外闪的墙体牢牢锁住^[8]。前者的工程量和对城墙本体扰动较小,且更具有可逆性,但石砌墙体与砖砌墙体区别较大,其两端拉结墙体的细部结构需要重新设计。

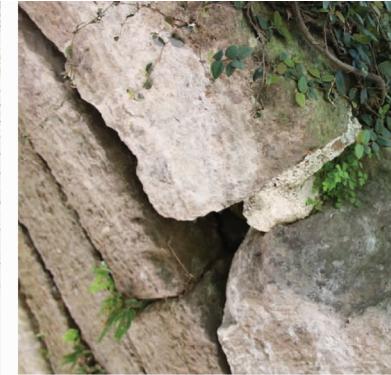
(c) 拱券灰浆流失 (东城门内门)

城城墙唯一使用胶凝材料的部位,但至今灰浆已基本流失殆尽。之所以出现这种状况,一方面如前所述,城门顶部排水不畅导致雨水下渗,沿着券石之间的缝隙流出产生了冲刷作用;另一方面,拱券本身的砌筑工艺水平不高也加剧这种状况。首先,券石加工较为粗糙,每道券之间的缝隙较大,施浆不均匀;其次,从残留的少许灰浆来看,其强度较低,结构松散。为了研究灰浆的材料配方,经现场取样后由浙江大学文物保护材料实验室进行了检测分析,检测内容包括:X射线衍射成分分析(XRD),有机添加剂分析,碳酸钙含量测定等。通过化学法检测砂浆中的有机添加剂,没有发现淀粉、糖份、血料、油脂等常见传统有机添加材料,发现样品中含有一定的粘土成分。XRD图谱显示砂浆的主要物相是方解石(图3),化学成分为碳酸钙,几乎不见石英等其它成分,说明桃渚古城城门处所用胶凝材料为石灰,没有使用砂粒骨料。碳酸钙含量测定发现,灰浆样品中的碳酸钙含量约占80%,在10%稀盐酸酸解后也没有发现砂粒沉淀。综合实验结果可知,桃渚城所用的灰浆主要为石灰加粘土的二元配方,重量比约为4:1。中国传统建筑中所用的石灰为典型的气硬性胶凝材料,一般用于干燥环境,潮湿环境对其硬化有较大影响^[2]。为了增强灰浆在潮湿环境下的性能,古人常常在其中掺入有机成分,如钱塘江明清鱼鳞大石塘用的糯米灰浆,至今仍保留着较高的强度^[3]。现代的科学研究也证明了添加糯米浆、蛋清等有机成分能大幅提高灰浆的耐水浸泡性能^[4]。而桃渚城城门拱券处的灰浆并无任何有机强化成分,在长期的雨水下渗的冲刷以及带来的潮湿环境影响下难免大量流失,同时拱券上面的填土也被水从缝隙中带出,对拱券的整体结构强度造成了一定影响。

对于城门拱券等重要建筑部位流失的灰浆,可采用改性的传统灰浆,如糯米灰浆等进行填缝灌浆^[9],其粘结强度、耐水性等相比原灰浆更好,这样既可加固城门拱券等,也防止了上面填土的流失。施工应当在城门顶部做好防水措施之后进行,前期应对灰浆的防水性能进行试验。填缝不宜全部封死,应当预留适当的渗水通道。

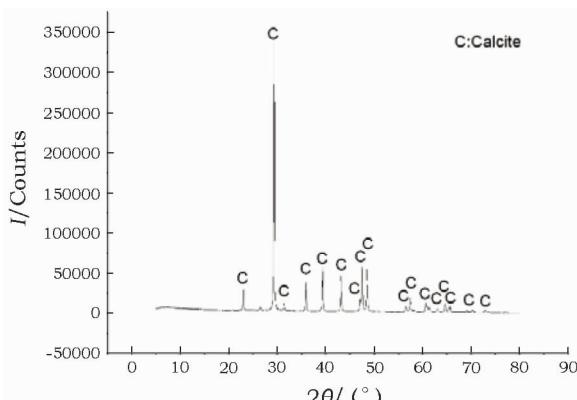
图3 拱券灰浆 XRD 分析结果

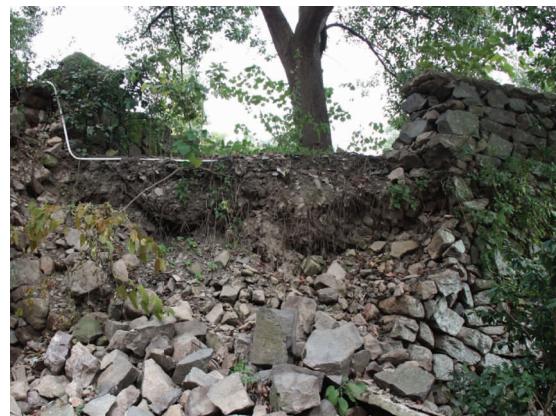
2.4 植物生长的影响 在桃渚城顶部的填土之上生长有较多植物,有的是自然生长,有的系人工绿化种植,其中不乏高大的乔木,有樟、楮、柏等。这些树木对城墙的损害,主要有以下几个方面:首先,根系的生长会对周边产生膨胀、挤压的作用,部分根系甚至会深入墙体缝隙,给本就不甚牢固的包砌层带来危险;其次,部分树木体量较大,严重增加了城墙的负荷;再次,桃渚位于台风多发地区,部分树冠较大的植物在台风作用下的摇摆会牵动其下部的墙体运动,加速城墙的破坏;此外,墙体表面块石缝隙中植物生长亦十分猖獗,部分根系发达的木本、藤本植物除了使块石松动、错位之外,对城墙的风貌外观也造成了一些负面的影响。植物生长对桃渚城破坏最为典型的例子就是东城门北侧城墙上的一株樟树,胸径近40cm,距包砌墙体仅不到1m,由于上述原因,已经引起了墙体的垮塌(图4)。

图4 樟树引起的城墙垮塌(东城门北侧)

尤其是生长速度较快、树冠较大的树种,应当及时迁移;一些距离包砌层较远、生长速度慢、树冠较小的植物,可予以保留,如一些柏树、小型灌木等。此项工作可与城墙顶部防水处理结合进行。对于墙体缝隙中生长的植物应当定期检查,若发现有根系发达的木本和藤本植物,应当及时拔除。
