# 超声 CT 技术在乾陵石刻风化状况调查中的应用

**摘要:** 内部裂隙发育是威胁石质艺术珍品长远保存的最具破坏作用的病害类型,了解石刻的裂隙发育情况,尤其是其在石刻内部的发育情况,对研究制订石刻的保护措施有很大的指导意义和参考价值。为此,本研究应用了近年来在国际上发展起来的一种先进的超声 CT 检测技术,对乾陵石刻内部裂隙发育进行了检测。本研究先通过实验室标准试块的检测研究:制作了直径约 50cm 的两个圆形及两个边长约 50cm 的石灰岩试样,并在试样上分别制作了直径 5cm 的圆孔  $5 \times 15$  cm 的方孔,使用 ZBL-U520 数字化非金属超声检测仪,用超声 CT 的方法对四个标准试样进行了检测,基本准确地检测到了缺陷的位置和大小。再利用超声 CT 的方法对乾陵石刻现场进行了检测,并与内窥镜检测结果对比,验证了超声 CT 结果的准确性。本研究结果将为乾陵石刻的保护修复提供可靠的依据。

## The use of CT scanning to survey the condition of stone sculptures at Qianling Mausoleum

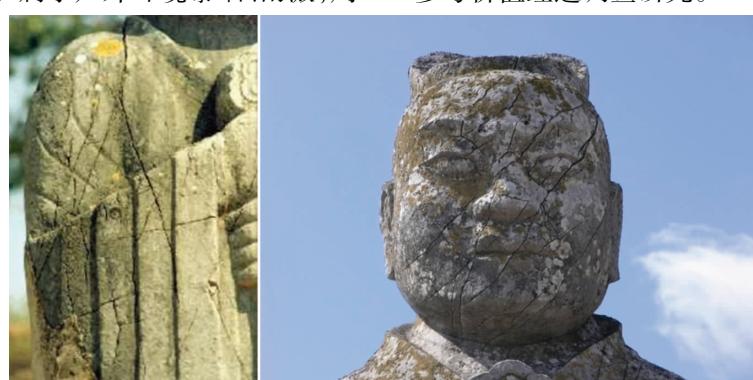
图 1 唐陵石刻发育的裂隙  
Fig. 1 Cracks on sculptures of Qian Mausoleum

石刻的裂隙基本可以分为浅表性的风化裂隙和发育较深的结构性裂隙两大类(图 1)。这两种不同的裂隙,其形成的原因、导致的破坏情况也不尽相同。

1) 浅表性裂隙(开裂),基本位于石刻表层,这类裂隙开裂深度不大,很少超过 1.5cm,且多呈上大下小的“V”字形分布。属于户外环境暴晒、雨激;周

期性的热胀冷缩变化;或冬季冰劈、地衣根劈类裂隙发育的初期,危害较小。裂隙发育情况的调查基本可以由其宽度、长度、深度的测量来评估;

2) 石刻形成的较深裂隙,这类裂隙在不伴随开裂部分位移、缺失的情况下,一般裂缝开裂较小,约在 0.2~0.5cm 左右,但随着裂隙的发展,常常会导致石刻开裂、断裂、破裂,危害较大。属于外力扰动及岩石自身缺陷(岩脉、薄弱夹杂面的存在)、地基不均匀沉降产生的。

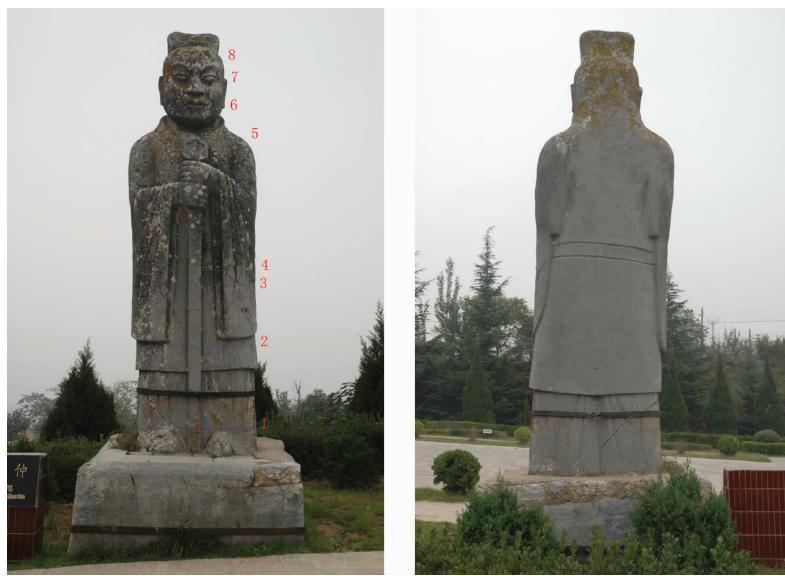
图 5 西四翁仲剖面位置  
Fig. 5 Sections of West No. 4 stone man

乾陵司马道西侧第四翁仲高 394cm,宽 113cm,厚 80cm,翁仲全身遍布裂纹,身体前部多纵向裂纹。胸背部位均可观察到一条左上至右下走向裂纹,应为一条石材节理发育成的贯通裂隙。左肩背部存在一条纵向裂纹,到达腰部。头部及左肩部裂隙尤为严重,呈爆炸状。右腿部位斜向断裂,用铁箍加固,如图 5 所示。
