北京地铁 17 号线朝十区间盾尾刷更换技术研究

摘要: 对北京地铁 17 号线朝阳港站-十里河站区间的盾尾刷更换原因和施工风险进行了分析, 给出了风险应对措施; 详细介绍了该工法的施工工艺、施工参数和主要应急措施等。以北京地铁 17 号线朝阳港站-十里河站区间左线盾构机更换盾尾刷为工程背景, 介绍了一种盾尾刷更换的施工方法, 该方法在盾构机掘进至更换盾尾刷位置时, 通过盾体和管片上的注浆孔先后向盾尾、土仓和盾体四周注高粘度膨润土及注聚氨酯, 并施做了止水环箍; 之后打开管片更换盾尾刷并涂盾尾油脂, 管片拼装后盾构机恢复掘进。该工法在实际工程中得到了成功应用, 取得了很好的实施效果, 可为今后类似工程提供技术参考依据。

The replacement of shield tail brushes for Chaoyang section of Beijing metro line 17

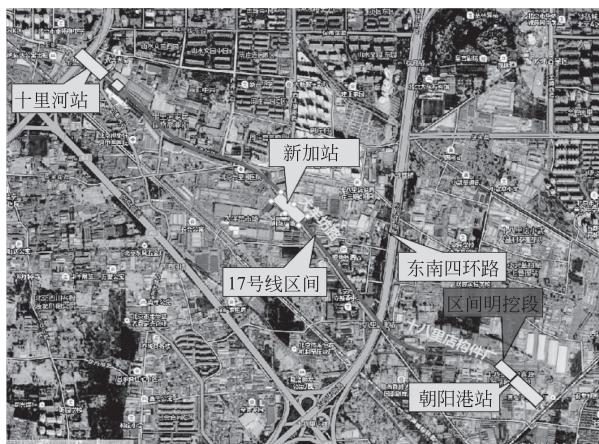
图1 区间平面图

北京地铁17号线朝阳港站~十里河站区间盾构机由东南四环向东南三环方向掘进。区间工程设计所采用的施工方法包括明挖法、盾构法及矿山法。整个区间共设置5处联络通道。其中盾构区间起终里程：左 K12 + 658. 162 ~ 左 K16 + 174. 717，全长3517m；右 K12 + 658. 162 ~ 右 K16 + 113. 851，全长3456m。区间最小转弯半径为400m，最大转弯半径为3000m。工程在实施后进行了变更，在区间上大羊坊路与西大望路南延相交路口南侧增设了十八里店站，新增车站沿大羊坊路设置。线路东南-西北走向敷设，车站设计起止点里程为：右 K14+553. 200 ~ 右 K14+852. 400。区间平面图如图1所示。

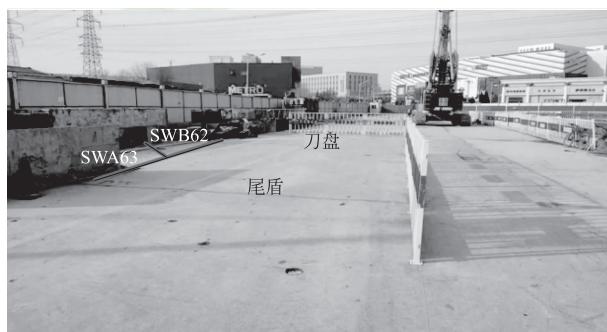
图8 现场地面情况
Fig. 8 Ground conditions on site

本工程盾构机所处位置进行了地面定位测量，地面警示标识及隔离带设置合理，地面情况如图8所示。
